BERGKVIST SILJAN AB, INSJÖN

INVENTERING AV POTENTIELLT FÖRORENANDE VERKSAMHETER INFÖR ÄNDRING AV DETALJPLAN

2023-08-16

Uppdragsnamn	Inventering och MMU inför DP
Uppdragsnummer	10357376
Författare	Isak Spett
Datum	2023-08-16
Granskad av	Lukas Mustajärvi
Godkänd av	Lukas Mustajärvi

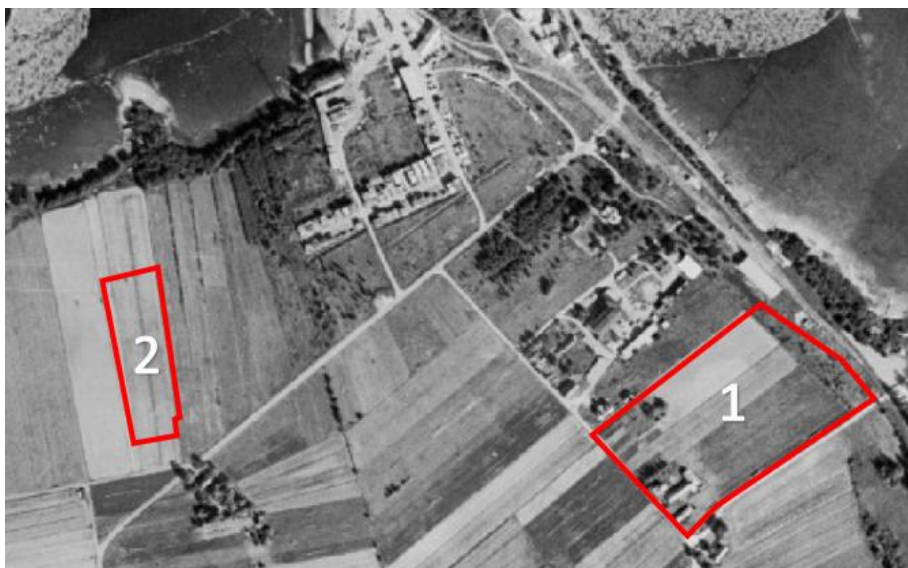
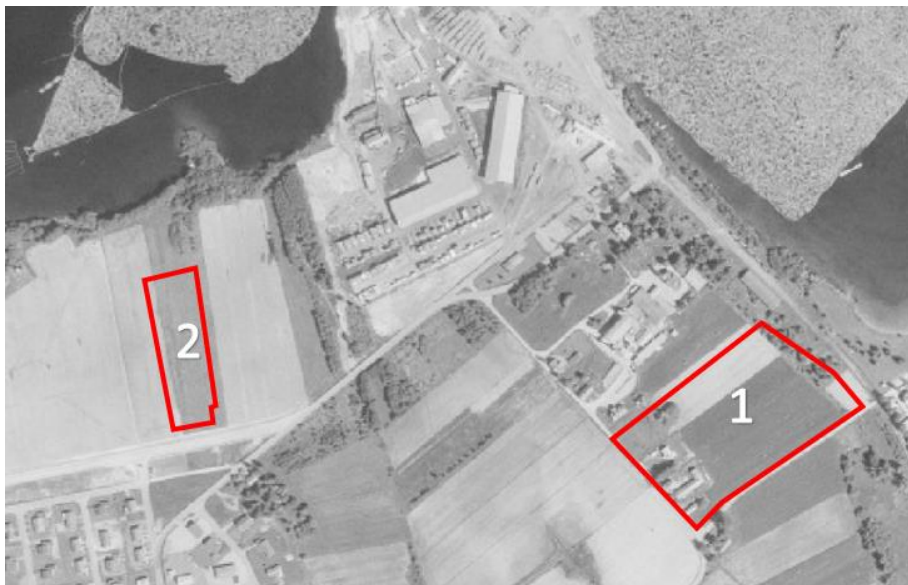
Figur 6. Historiskt flygfoto daterat ca 1960. Yta 1 och Yta 2 markeras med röd linje. Bildkälla: © Lantmäteriet, 2023a

Figur 7. Historiskt flygfoto daterat ca 1975. Yta 1 och Yta 2 markeras med röd linje.
Bildkälla: © Lantmäteriet, 2023a

Då marken historiskt nyttjats till jordbruk kan pesticider återfinnas i marken. Under denna tidsperiod, från åtminstone tidigt 1900-tal till nutid, har användandet av pesticider varierat men tidvis varit högt, främst under 50-70-talet (SLU, 2022). Pesticider har använts inom jordbruket för att bekämpa ogräs. Dessa ämnen binder generellt hårt till organiskt material i marken och har oftast en mycket lång nedbrytningstid. På grund av detta finns en misstanke om att bekämpningsmedel kan förekomma inom fastigheten, dock troligen i låga halter.

Även viss förekomst av kvicksilverföreningar misstänks i åkermarken. Ämnena användes vid betning av utsäde från och med tidigt 1920-tal. Under 1940-talet började tillverkning och användning av den mycket giftiga formen metylkviksilver (SLU, 2022). Enligt Naturvårdsverkets branschlista kan även PAH vara kopplat till betning av utsäde (Naturvårdsverket, 2020).

Av erfaren bedöms föroreningar kopplat till jordbruk sällan återfinnas i noterbara halter i den brukade marken, utan påträffas främst intill tidigare byggnader varvid lagring och påfyllning av ämnena förekommit. Vid beaktning av Figur 6 och Figur 7 ovan, syns en större lada intill bostäderna vid det sydvästra hörnet av Yta 1. Det är oklart huruvida denna lada är kopplad till jordbruket för resterande del av ytan. Om så är fallet, kan påfyllning och lagring möjligen skett där.

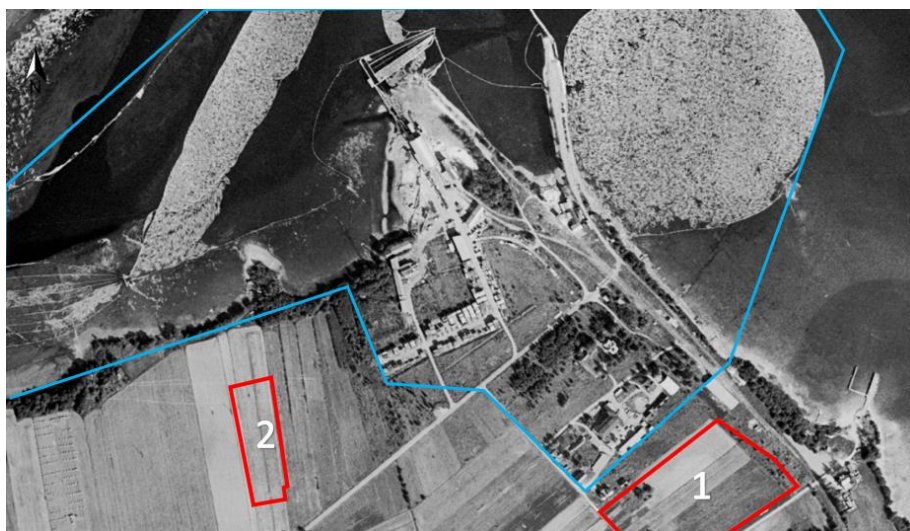
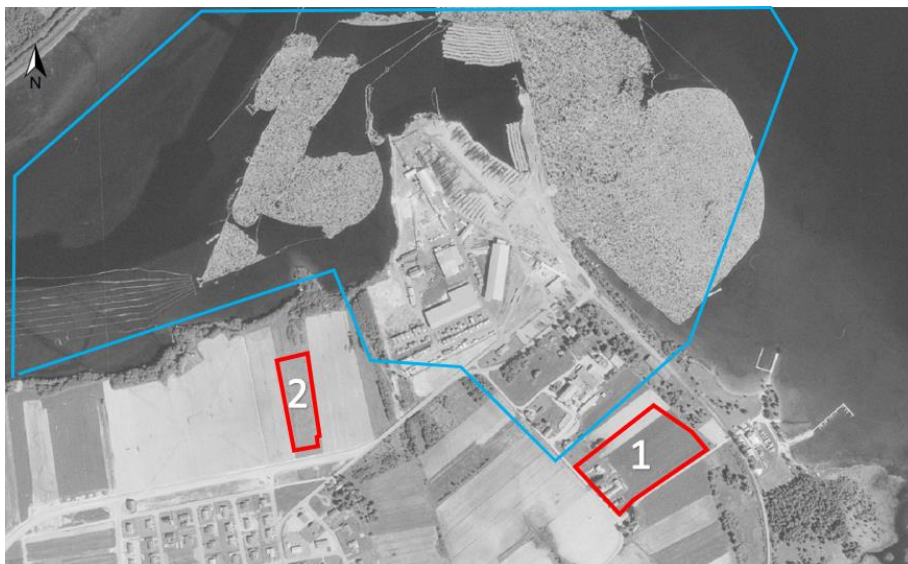
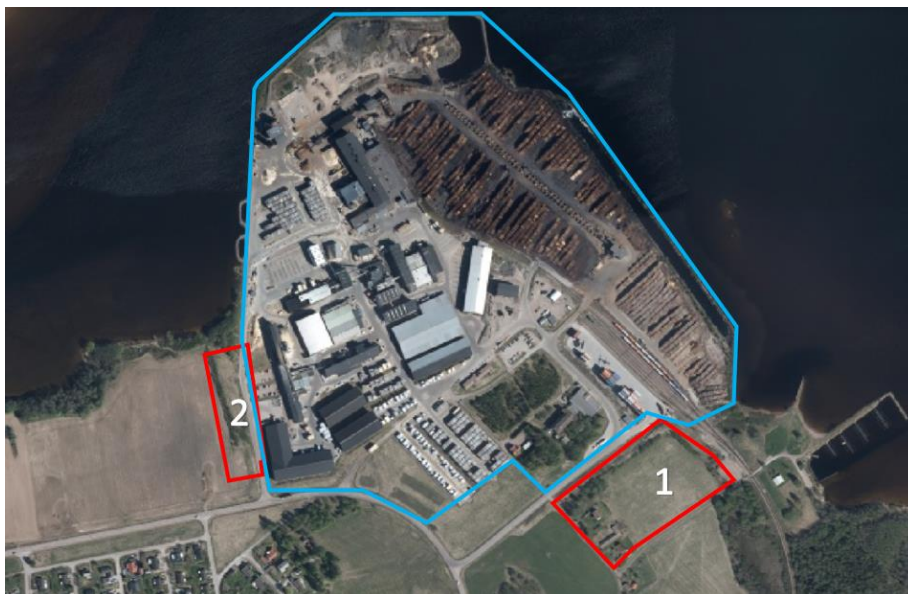
En uppskattning av verksamhetens historiska utbredning visas på flygbilder från ca 1960 samt ca 1975 i Figur 8 respektive Figur 9. Av dessa att döma har sågverket inte varit verksamt på Yta 1 eller Yta 2. I Figur 10 redovisas verksamhetens nuvarande utbredning. Idag finns verksamhet i form av kör och parkeringsytor inom del av Yta 2.

Figur 8. Historiskt flygfoto daterat ca 1960. Yta 1 och Yta 2 markeras med röd linje. Sågverkets uppskattade verksamhetsområde redovisas med blå linje. Bildkälla: © Lantmäteriet, 2023a.

Figur 9. Historiskt flygfoto daterat ca 1975. Yta 1 och Yta 2 markeras med röd linje. Sågverkets uppskattade verksamhetsområde redovisas med blå linje. Bildkälla: © Lantmäteriet, 2023a.

Figur 10. Flygfoto daterat 2022. Yta 1 och Yta 2 markeras med röd linje. Sågverkets uppskattade verksamhetsområde redovisas med blå linje. Bildkälla: © Lantmäteriet, 2023a.

Då doppling/impregnering ej historiskt förekommit inom verksamheten misstänkts ej förekomst av dioxiner och klorfenoler, som annars vanligtvis kopplas till sågverk. Enligt Naturvårdsverkets Branschlista kopplas främst PAH (i form av antracen, naftalen och benso(a)pyren) samt bly till sågverk där doppling ej förekommit. Då ingen verksamhet från sågverket förekommit inom de planerade ytorna förväntas ej förorening i form tyngre PAH eller bly. Möjligtvis kan det ytligaste lagret av jorden vara påverkat diffust påverkat via atmosfärisk spridning och deposition av lättare PAH (naftalen, antracen) från sågverket.

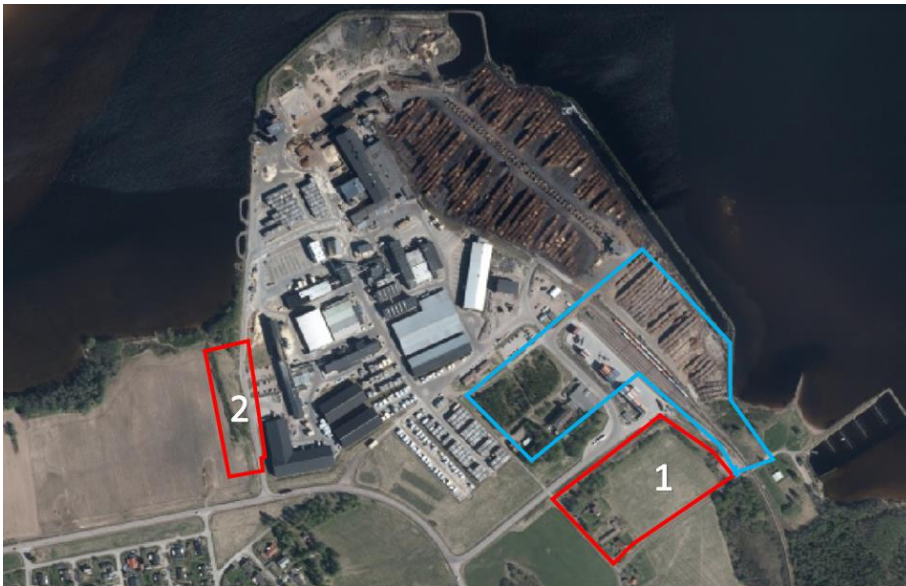
Den ungefärliga historiska utbredningen av banområdet med tillhörande byggnader och ytor redovisas i Figur 11. Den nordöstra kortsidan av Yta 1 angränsar mot banområdets nutida utbredning. På den nordöstra delen av banområdet, angränsande mot vattnet, bedöms vara platsen där lastning av träkol utförts. Ytan används idag till lagring av timmer. Den västra delen av den uppskattade historiska utbredningen för järnvägens verksamhet bedöms endast nyttjats för byggnader i form av bland annat stationshus. Denna del bedöms ej varit förorenande i noterbara mängder.

Figur 11. Flygfoto daterat 2022. Yta 1 och Yta 2 markeras med röd linje. Järnvägens uppskattade historiska verksamhetsområde redovisas med blå linje. Bildkälla: © Lantmäteriet, 2023a.

Inom banområdet bedöms det som möjligt att bekämpningsmedel nyttjats. Användningen av bekämpningsmedel i Sverige ökade till mitten av 1970-talet, främst gällande ogräsmedel. Under 60- och 70-talet användes bland annat bekämpningsmedlet hormoslyr. Detta bekämpningsmedel användes på banvallar i syfte att avlägsna sly och buskar. Om produkten använts inom banområdet kan möjligtvis rester av fenoxysyror och dioxiner påträffas på angränsande del av Yta 1 och då framför allt i ytligt liggande jord.

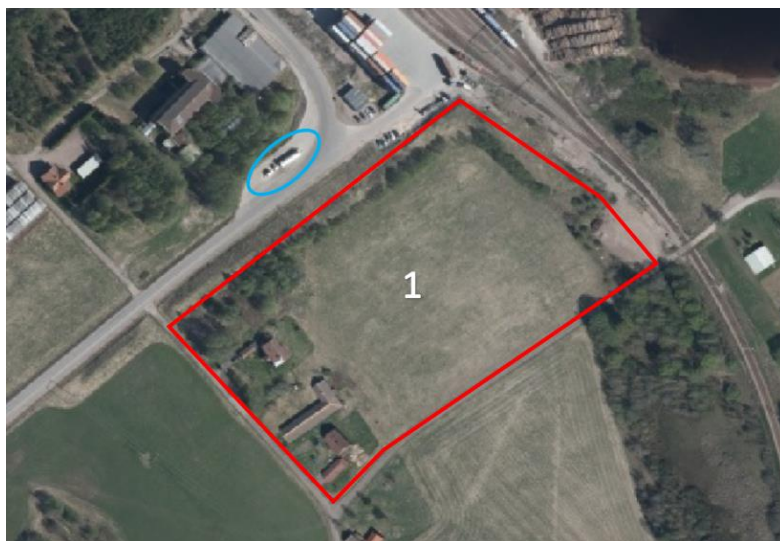
Strax nordväst om Yta 1, på andra sidan vägen, finns en tankstation för diesel, se Figur 12. Av tankstationens läge och utseende att döma riktar den sig främst inte till privatpersoner, utan till yrkesförare som besökt sågverket.

Figur 12. Flygfoto daterat 2022. Yta 1 och Yta 2 markeras med röd linje. Tankstationens uppskattade verksamhetsområde redovisas med blå linje. Bildkälla: © Lantmäteriet, 2023a.

Då diesel bedöms hanteras inom verksamheten kan förorening av petroleumprodukter misstänkas. Eventuellt spill som har uppstått vid tankning/påfyllning av cistern bedöms främst spridas via ytavrinning mot sjön, detta då ett höjdvattnagande finns i den riktningen. Mindre spill bedöms dock avdunsta inom kort sträcka. Rester av spill kan dock fastna i asfalten och spridas i små mängder via ytavrinning med nederbörd. Om ett större läckage av diesel har uppstått under mark kan eventuellt spridning skett via grundvattnet mot den nordöstra delen av Yta 1. Inga uppgifter om större spill har dock erhållits inför, eller framkommit i samband med inventeringen.
