Geotekniskt Utlåtande

Leksand Kyrka

D0070073

2022-06-17

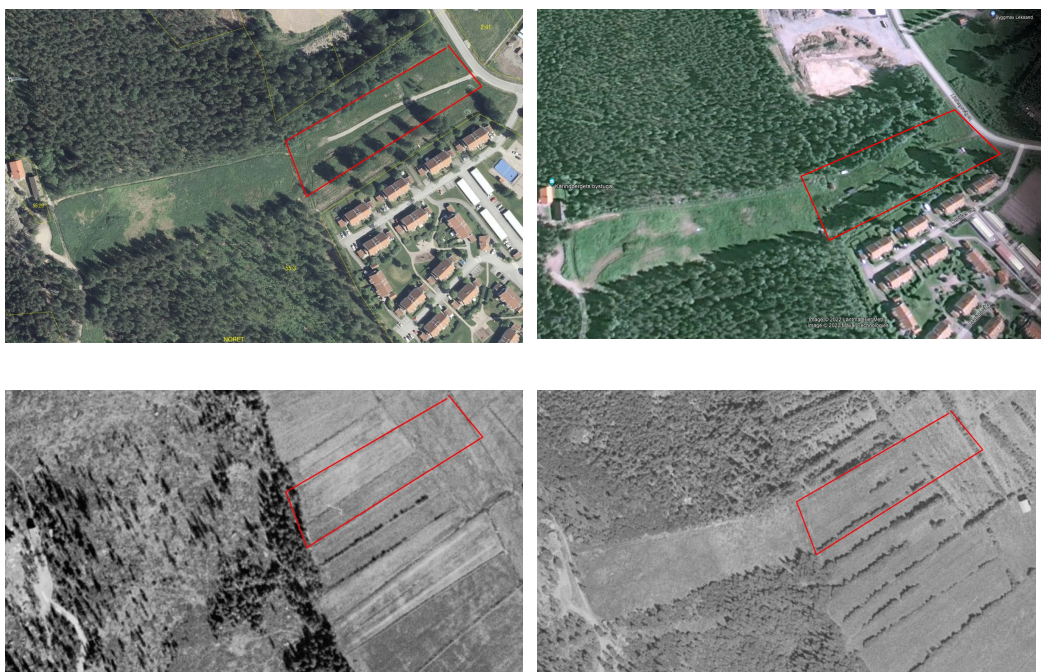
Området utgörs av en slänt där planerad byggnation planeras att utföras i släntfot. Marken har tidigare använts som slalombacke och innan dess användes marken som åkermark och skogsmark (Figur 7 nere till vänster och höger). Ett mindre antal byggnader har varit placerade inom området som idag har rivits (Figur 7 uppe till vänster och höger). En grusad väg passerar genom området.

Figur 7. Historiskt flygfoto ca 2022 (uppe till vänster), 2010 (uppe till höger), 1960 (nere till vänster), 1975 (nere till höger)

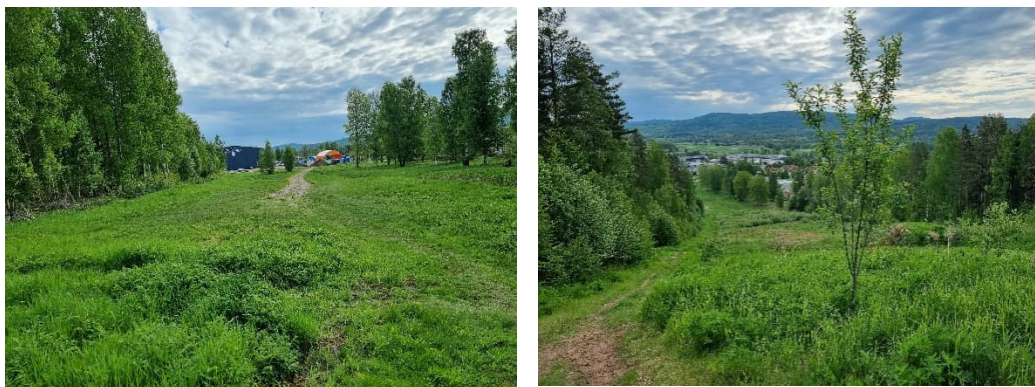
Markytan nedan släntfot är relativt plan och varierar mellan nivå ca +187 till +182. Slänten är relativt brant (lutning ca 1:2) och marknivån vid släntkrön är ca +231. Marken utgörs primärt av gräsyta.

Figur 8. Foton från området vid släntfot mot väst (vänster bild). Vid släntkrön mot väst (höger bild).

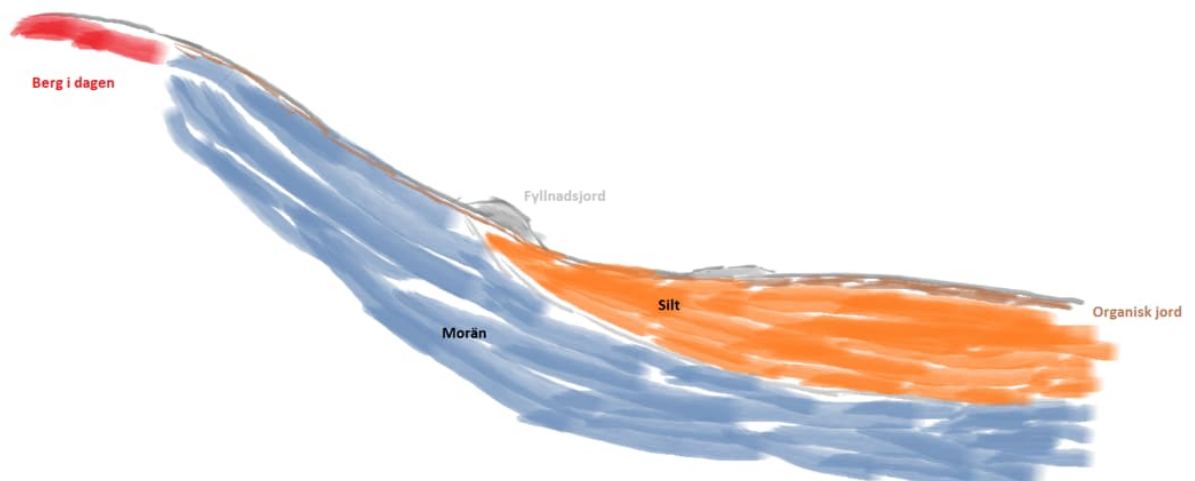
Utförd fältkartering visar att marken vid släntfot överst generellt består av ett organiskt jordlager, som uppgår till mellan 0,1 till 0,4 m på sedimentjord av primärt silt med visst inslag av finssand och lera (tolkad jordlagerföljd i Figur 9). Sandskikt har påträffats ytligt. Delar av området består även ytligt av fyllnadsjord. Sedimentjordens översta 1 m bedöms som lös då sticksondering kunde neddrivas till 1 m djup. Observera att undersökningarna enbart utförts ytligt, som mest ned till 1 m. Variationer med djupet kan förekomma. Sedimentjordlagret övergår sannolikt till morän med djupet.

Mot slänten övergår jordlagren till att överst bestå av organisk jord på morän ovan berg. Vid släntkrön förekommer berg i dagen. Inga block i ytan kunde observeras inom området, sannolikt är block borttagna i slänten då den använts som skidbacke. Fyllnadshögar kan observeras inom området, främst i nedre delen av slänten.

Förmodat grundvatten kunde observeras ytligt på 0,4 m djup i provtagningshål A04.

Figur 9. Schematisk tolkning av jordlagerföljden inom området.

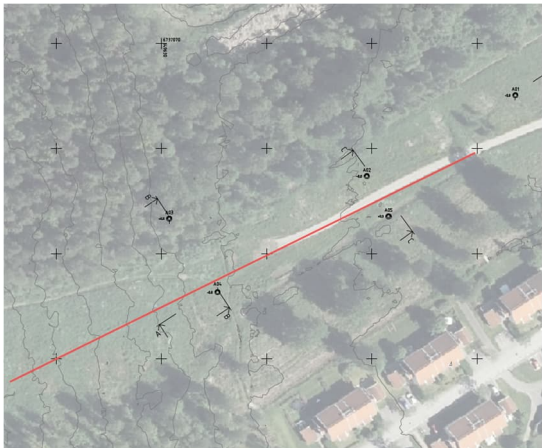
Stabilitetsberäkning har utförts i en sektion längs befintlig slänt och in mot planerad bebyggelse, se Figur 10. Utredningen har gjorts i nivå för en "översiktlig utredning" och slänten kan betraktas som "befintlig bebyggelse och annan mark" enligt IEG rapport 2010:4 då marken ej i detta läge planeras att exploateras eller påverkas av planerad exploatering. Krav på säkerhetsfaktor bedöms således i detta fall vara 1,5 (totalsäkerhetsmetoden) för dränerad analys enligt tabell 4.2 i IEG rapport 2010:4, se till höger i Figur 10. Odränerad analys utförs ej i detta fall då slänten utgörs av förmodad friktionsjord. Materialparametrar har baserats på försiktigt valda erfarenhetsvärden för tolkade jordlager.

Utförd beräkning visar att slänten uppfyller ställda krav på säkerhetsfaktor, se Tabell 2.

Figur 10. Översiktskarta där Röd linje visar aktuell stabilitetsberäkningssektion (till vänster). Utdrag ur IEG rapport 4:2010 tabell 4.2. Röd markering visar släntens aktuella markanvändning och tillståndsbedömning (till höger).

Om slänten eller planerad bebyggelse ändras och bedöms påverka släntstabiliteten negativt krävas en omvärdering av släntstabiliteten, då med en undersökning till minst detaljerad undersökningsnivå.

För bedömning av totalstabiliteten för nyexploateringen krävs som minst en detaljerad utredning med platsspecifika borrhningar med geoteknisk borrhbandvagn.

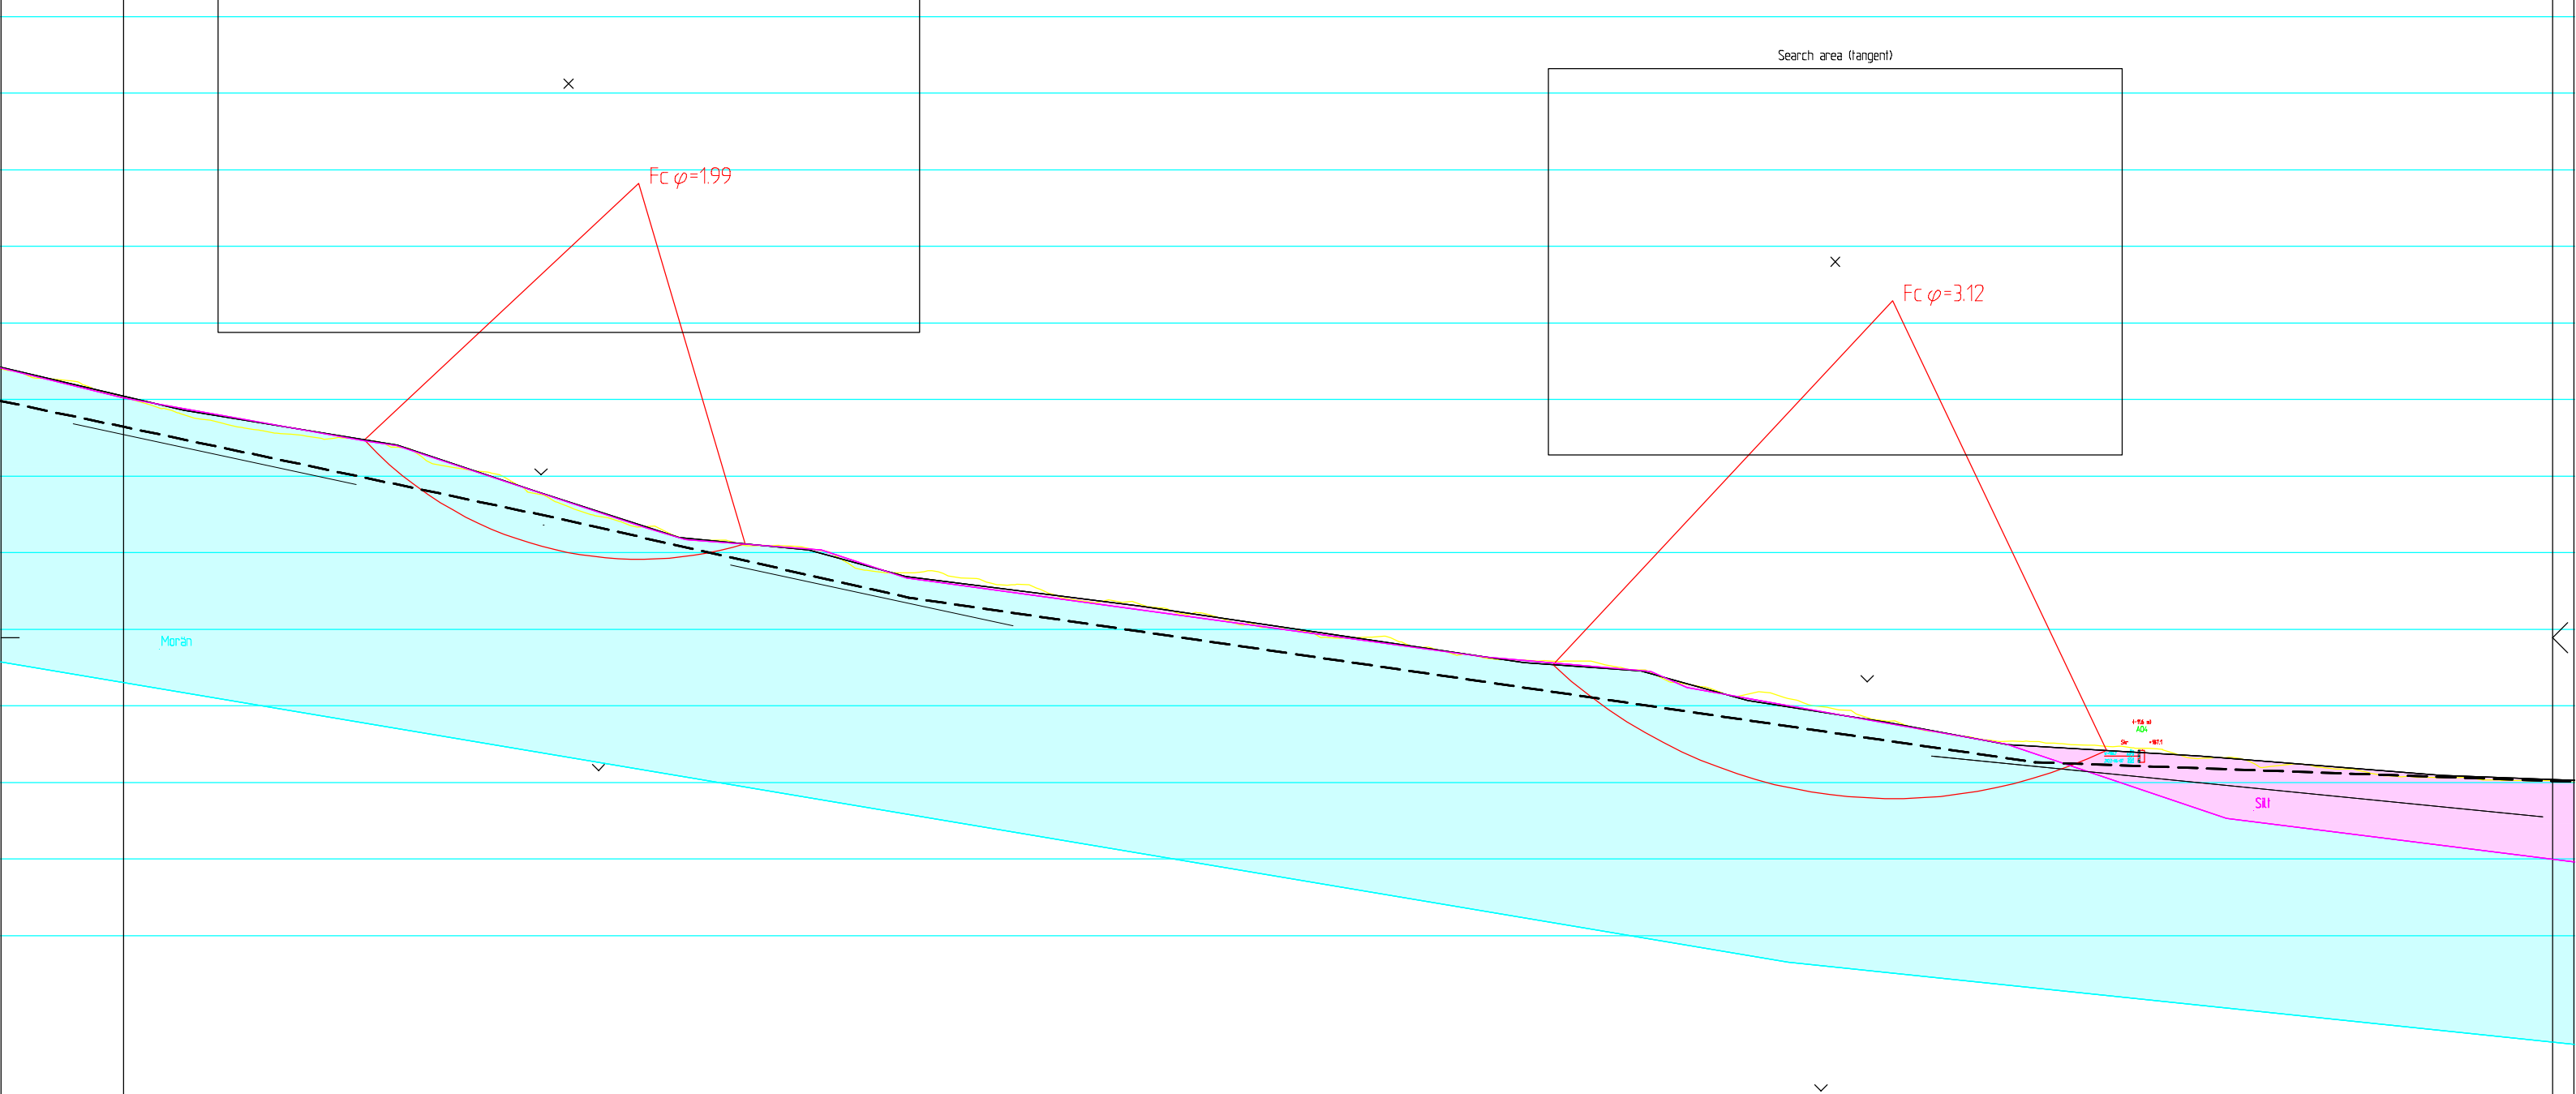
Material	Un.Weigth	Sub.Weigth	Fi	C'	C	Aa	Ad	Search area (tangent)
Silt	17.00	9.00	29.0	0.0				
Morän	20.00	12.00	35.0	0.0
