BUSMOR

Åls socken

Leksands kulturmiljöprogram

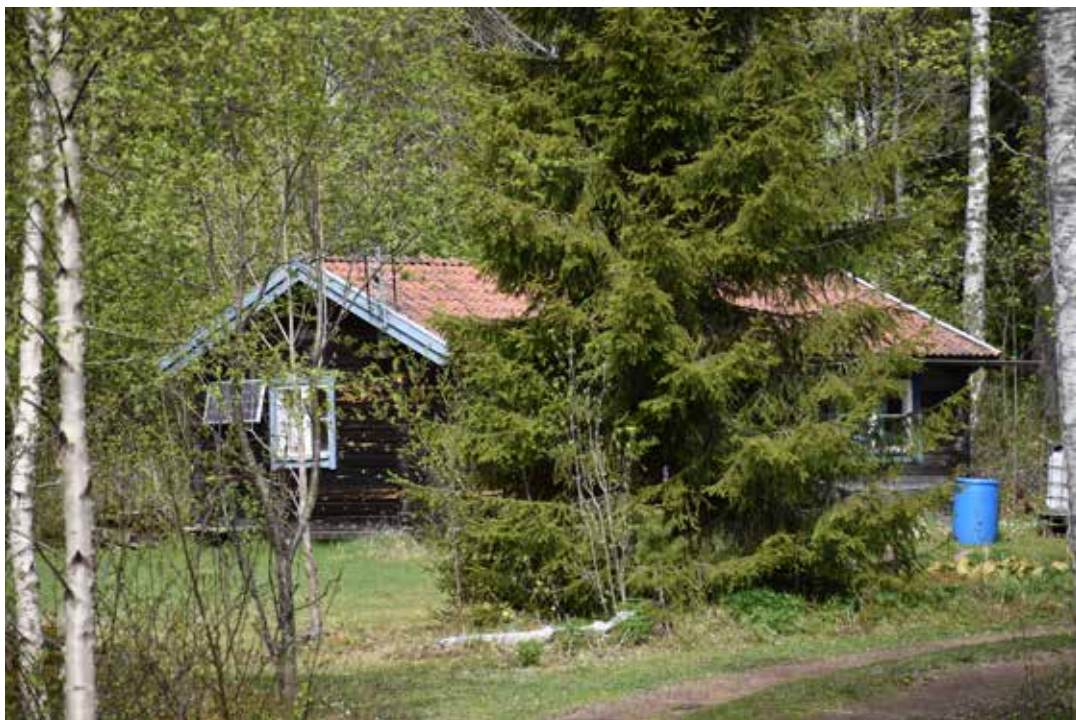
En nyare fritidsstuga med grånat liggtimmer och snickerier i dalablått. Brenäs 22:20.

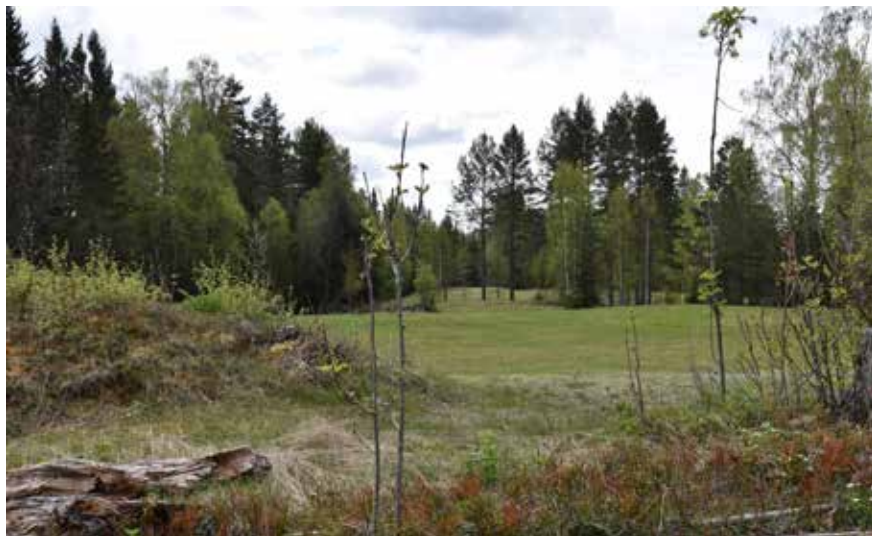
I bakgrunden syns ett äldre härbre som byggts om till sommarnöje. Byggnaden har försetts med blyspröjsade gavelfönster, skorsten och snickerier i dalablått. Ål-Kilen 19:8.

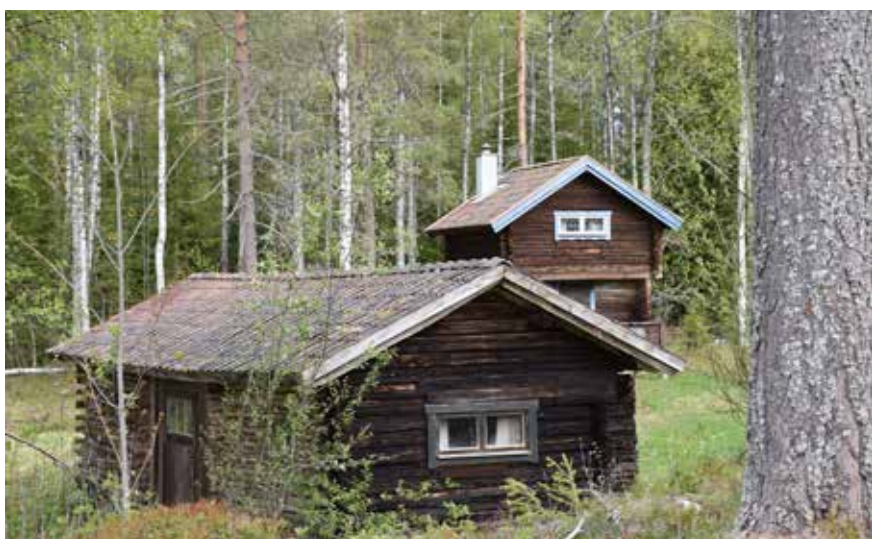
Ålderdomlig kringbyggd gård med naturligt grånade timmerfasader. Flera av takfallen har senare täckts med korrugerad plåt. Busmor 7:1.

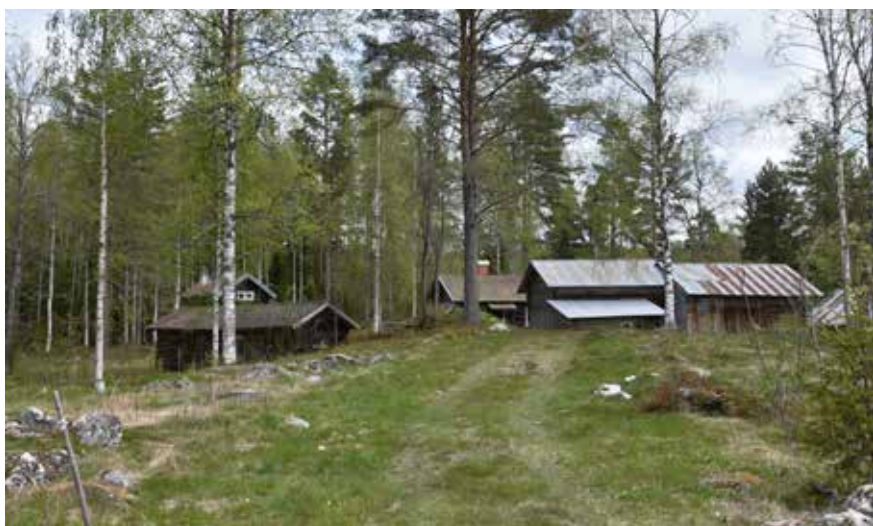
Denna byggnad utgörs troligen av två äldre stolphärbren som byggts samman utan sina tillhörande underreden. Resultatet är en långsmal förvaringsbod. Busmor 6:1.

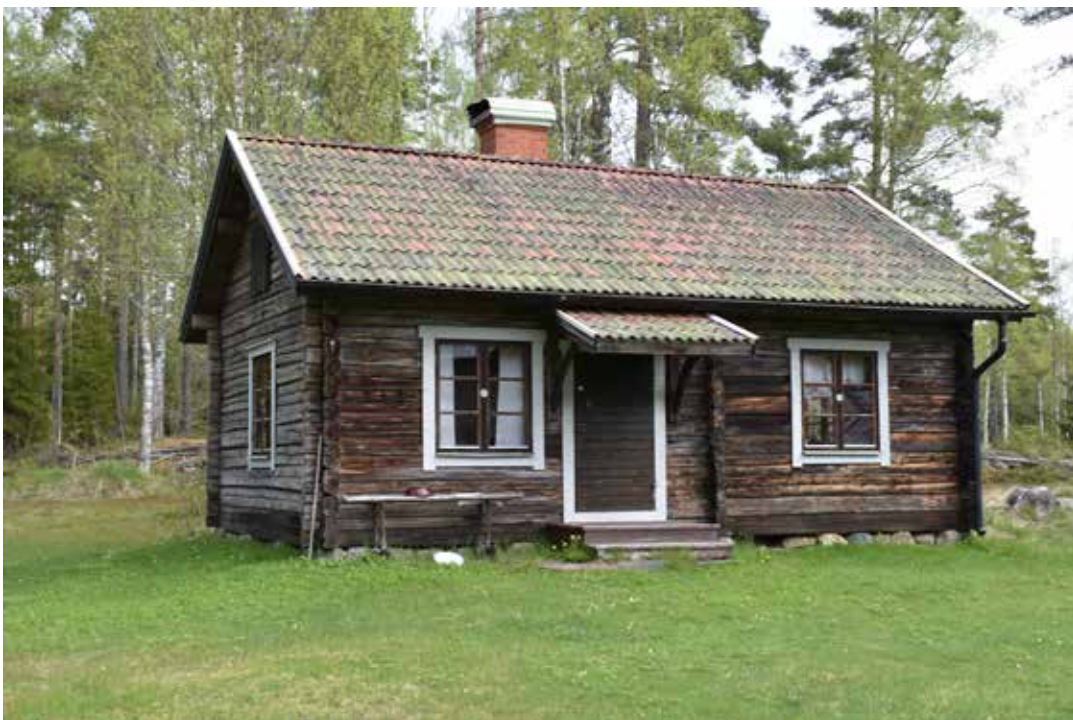
Ofärgad enkelstuga med skärmtak och vitmålade foder. Busmor 6:1.

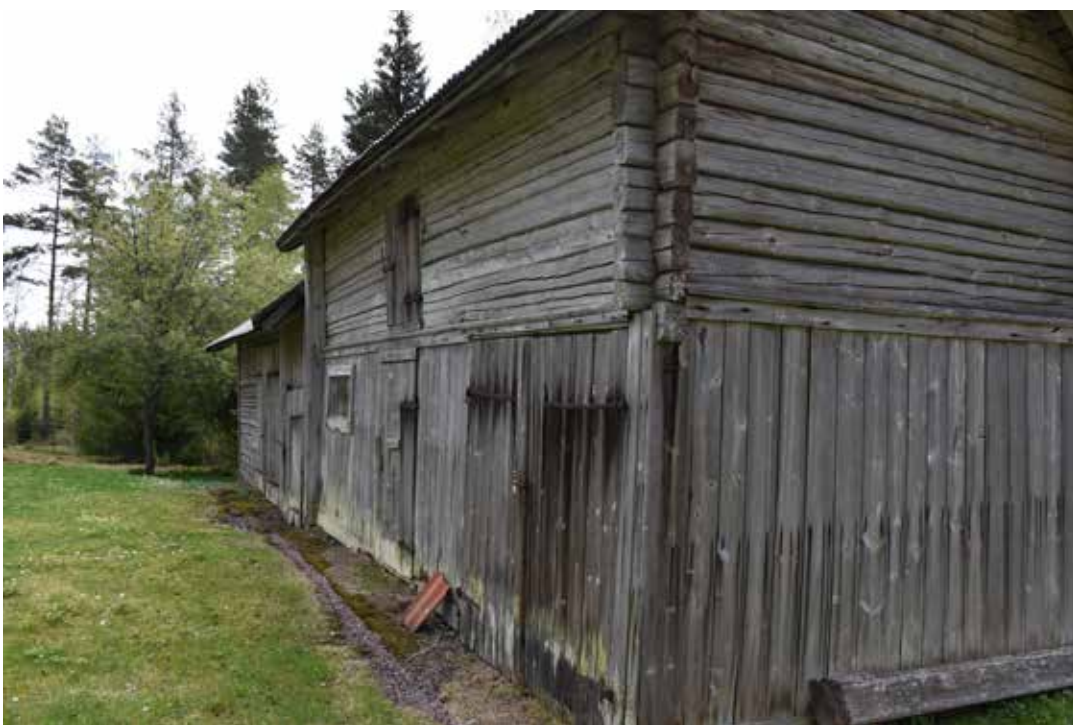
Stor ekonomilänga bestående av loge och ett förbyggt lider. Busmor 6:1.
