ALMO

Siljansnäs socken
Leksands kulturmiljöprogram

Antagen av samhällsbyggnadsutskottet 2021-05-27

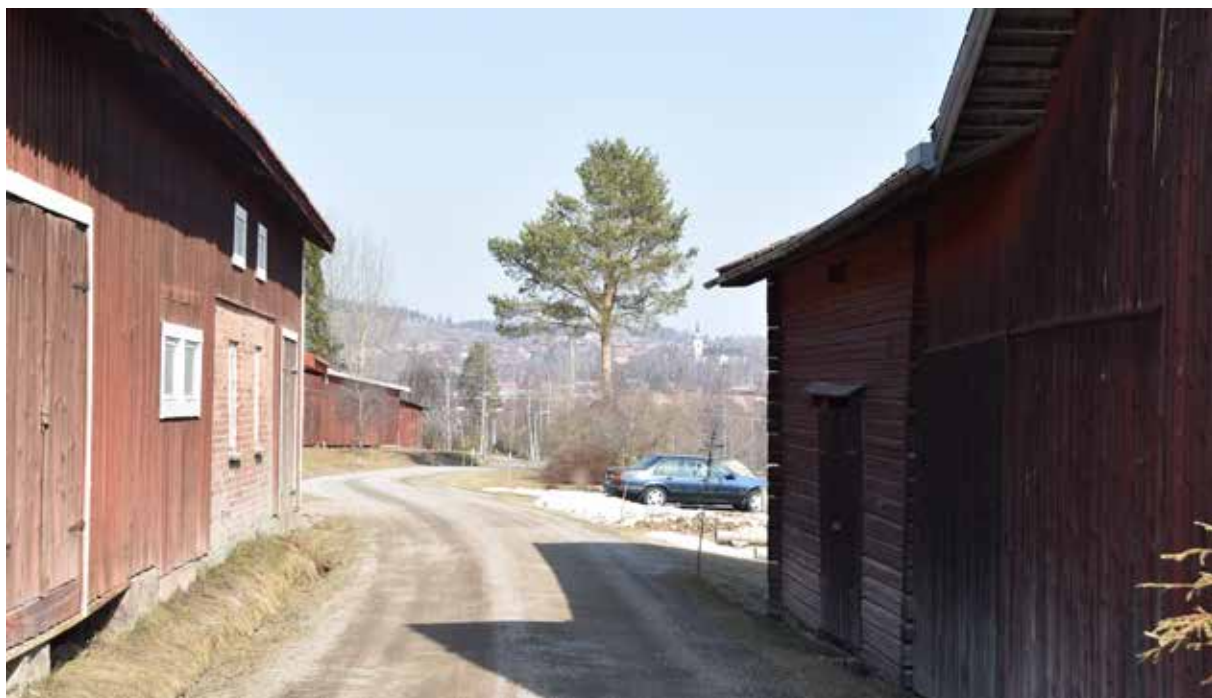
Stora ekonomibyggnader i längor bildar kringbyggdhet och slutna bygaturum. Till vänster Almo 154:1 och till höger Almo 80:1.

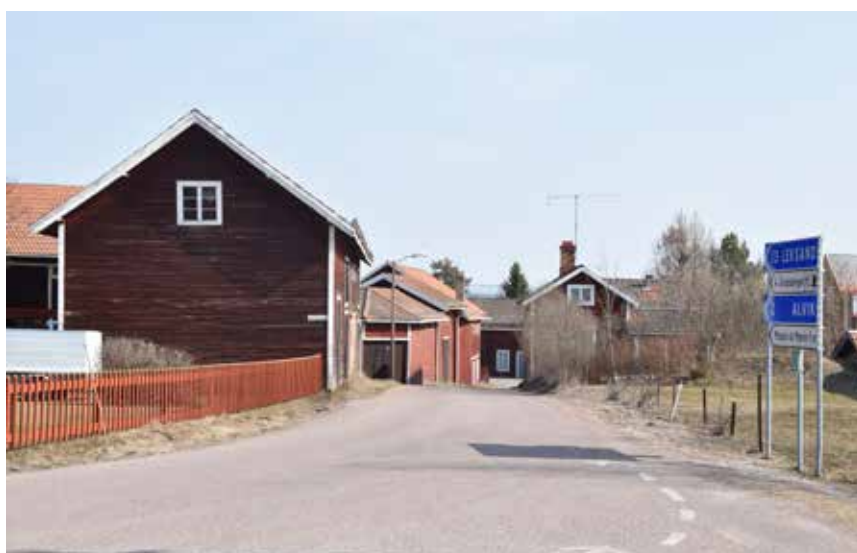
Bebyggelsen i Almo är sluten. Ekonomibygnaderna som omger gårdstunen är särskilt viktiga för karaktären. Husen står även tätt, och är inte särskilt höga. Almo 74:2.

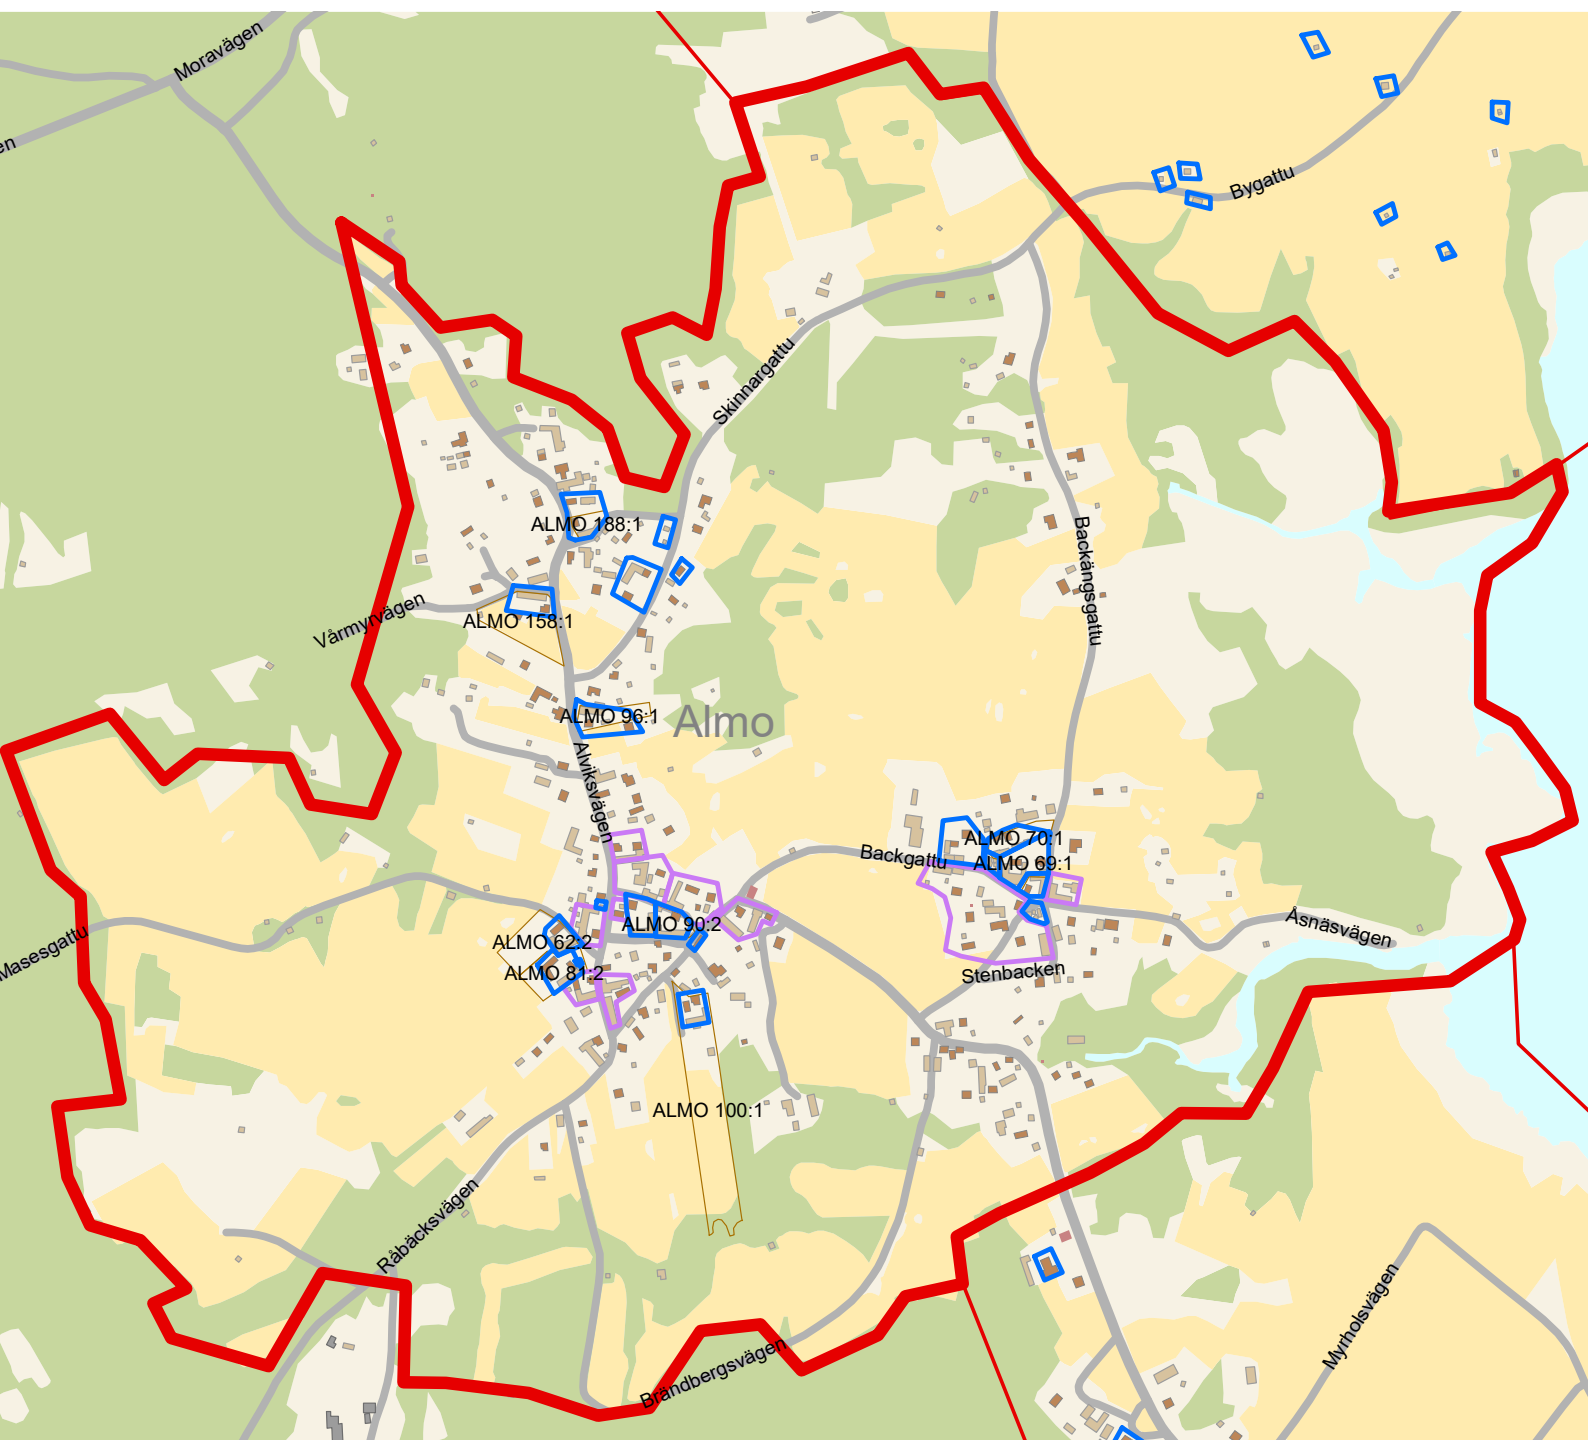
Värdekartan redovisar en klassificering av miljöer och bebyggelse enligt följande: *Röda områden* markerar större landskapsavsnitt och bebyggelseområden med kulturvärden eller mycket höga kulturvärden. Värdebärande egenskaper inom dessa områden kan exempelvis vara byggnaders färgsättning, skala och form, sammanhållen byggnadshöjd eller jordbrukslandskapets öppna och hävdade karaktär.

Lila områden markerar gårdar, byggnader, odlings- eller betesmark och bebyggelseområden som bedöms ha kulturvärden.

Blå områden markerar gårdar, byggnader, odlings- eller betesmark och bebyggelseområden som bedöms ha särskilt kulturvärde.
