HÄSTBERG

Härads fjärding, Leksands socken

Leksands kulturmiljöprogram

Antagen av samhällsbyggnadsutskottet 2021-05-27

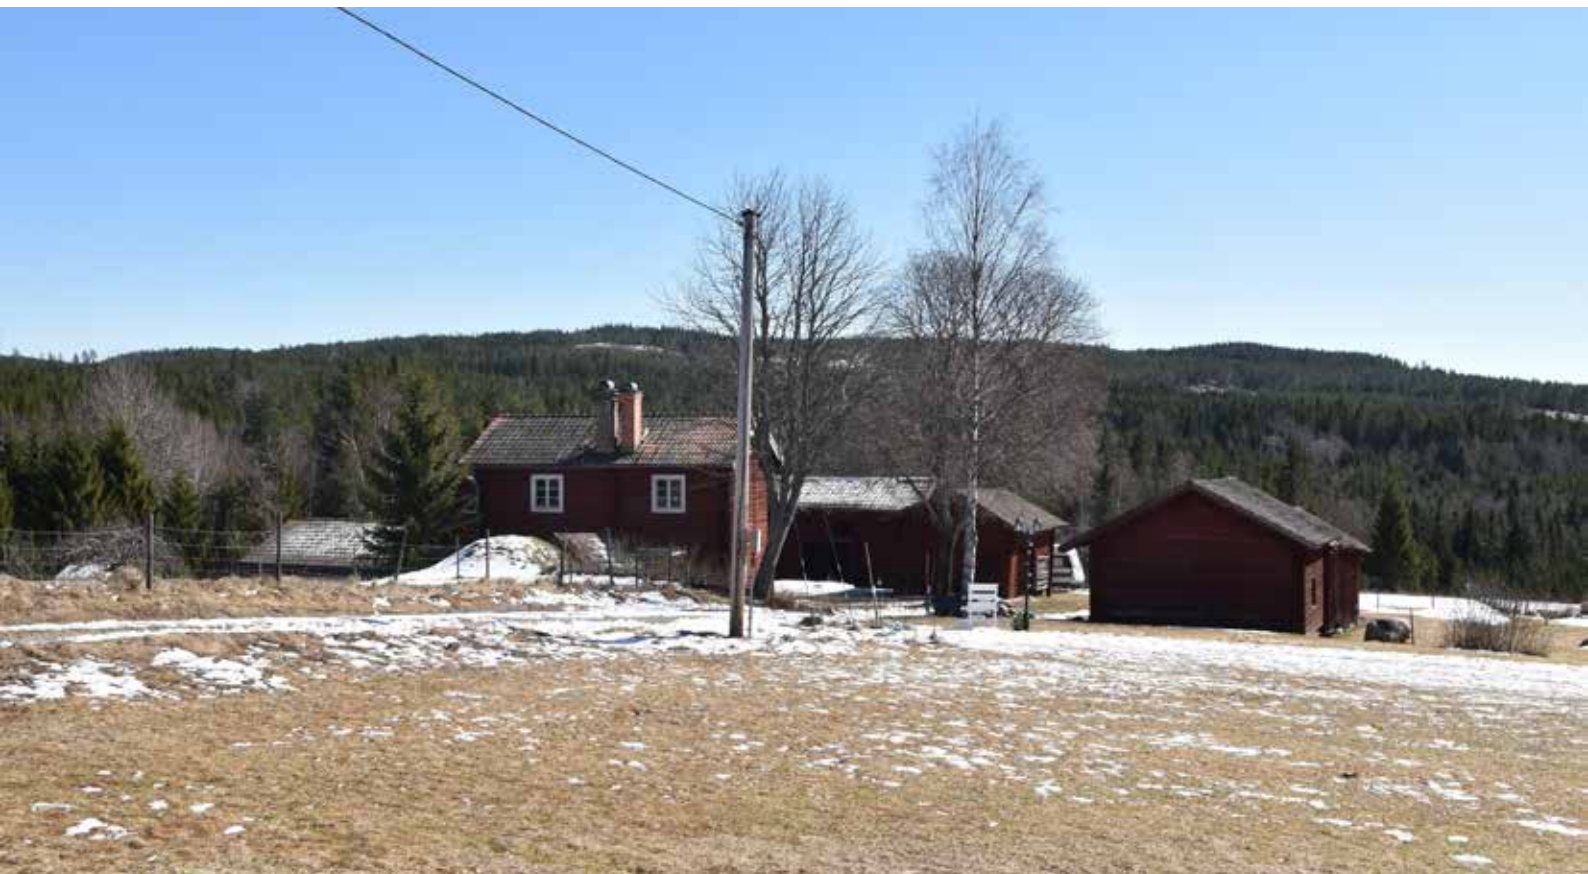
Vissa äldre gårdar är fortfarande nästan fyrkantsbyggda, ett ovanligt karaktärsdrag. Gården på bilden har intakt månghus-system och är till stort oförändrad sedan åtminstone 1800-talets senare hälft. Gården bedöms därför ha särskilt kulturvärde. Hästberg 3:4.

- Gårdarna på Hästberg 3:4, Hästberg 6:5-6:6, Yttermo 30:33 samt delvis även på Hästberg 2:28 har bibehållit en äldre, kringbyggd slutten fyrkantsform som återspeglar hur gårdarna vanligen ordnades i det äldre bondesamhället i Övre Dalarna. Det är idag förhållandevis ovanligt med kvarvarande gårdar av sådan karaktär i Leksand, varför de kringbyggda gårdar som fortfarande finns i Hästberg tillskrivs högt kulturhistoriskt värde. Att de på de berörda gårdarna även finns många kvarvarande äldre timmerhus, särskilt bostadshus, tillsammans med närheten till öppen odlingsmark väger in till fördel i värderingen.

- Den befintliga kringbyggda gårdsformen på Hästberg 3:4, Hästberg 6:5-6:6, Yttermo 30:33 och Hästberg 2:28 tillskrivs högt kulturhistoriskt värde. Motivet är att gårdsformerna är typiska för Leksand

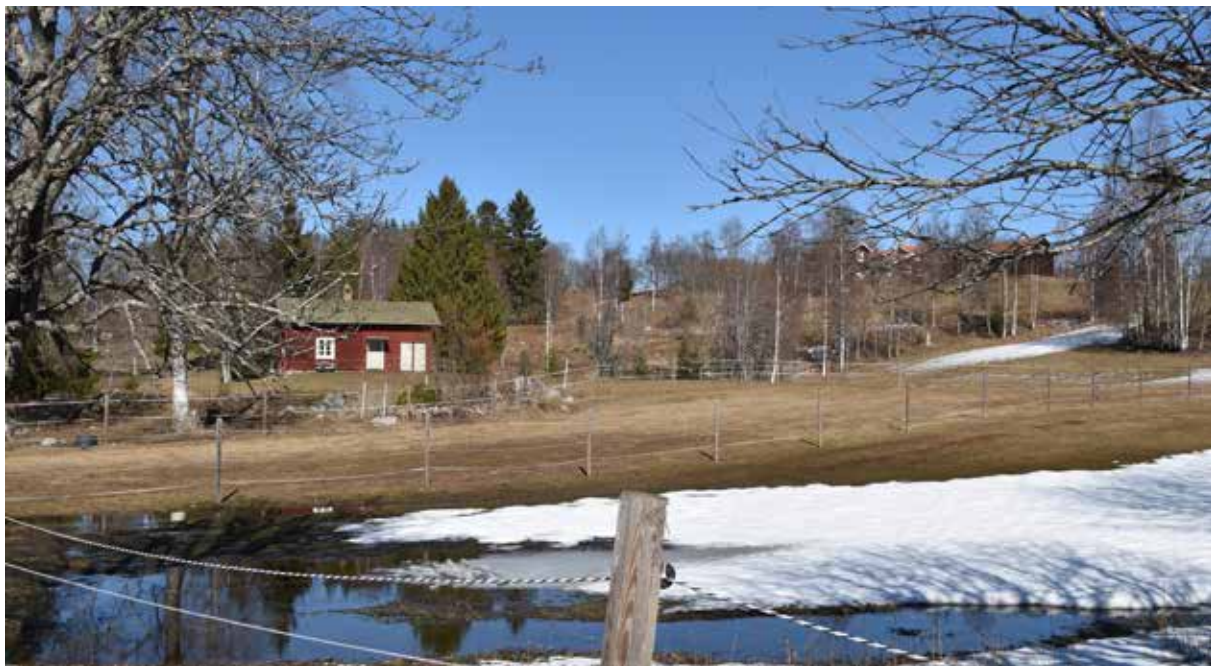
Det öppna, genombrutna jordbrukslandskapet på åsryggens västsluttning. På höjden till höger i bild syns Tillasgården. Yttermo 43:15.

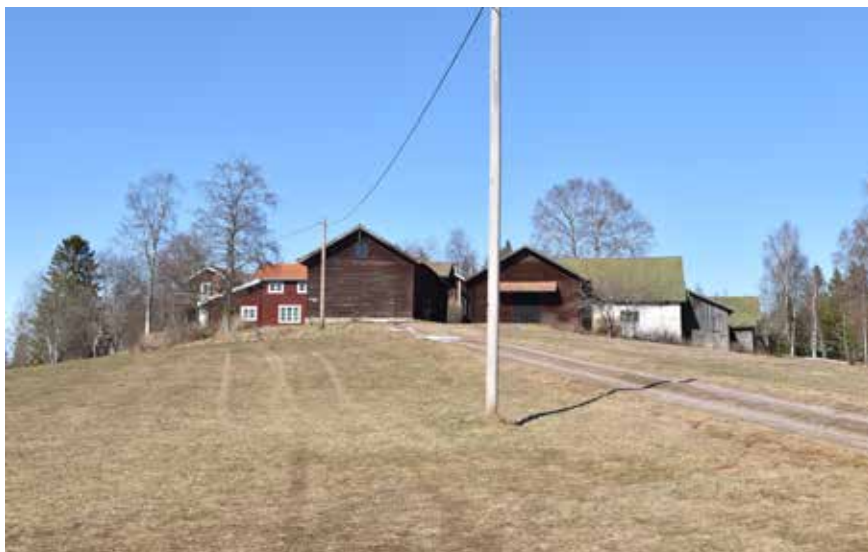
Tillasgårdens karaktäristiska placering på en höjd i jordbrukslandskapet. Gytret av byggnader är typiskt för Dalarnas byar. Hästberg 6:5.

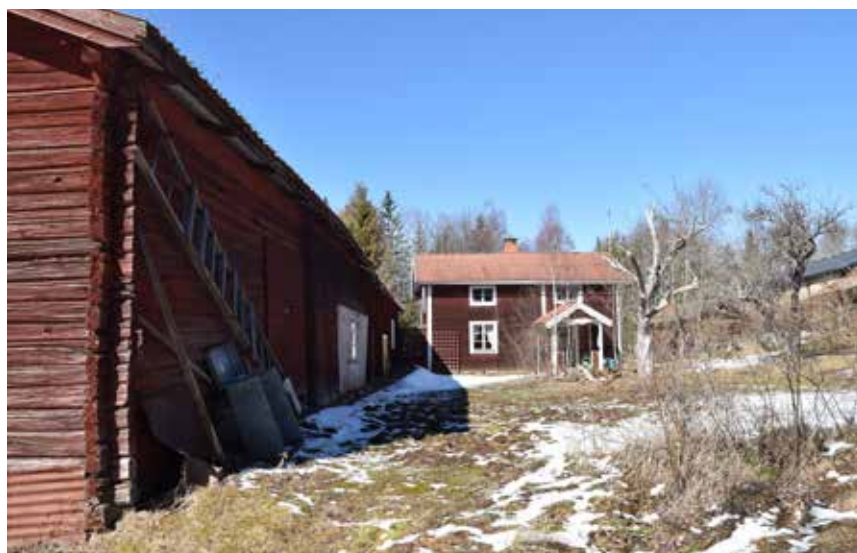
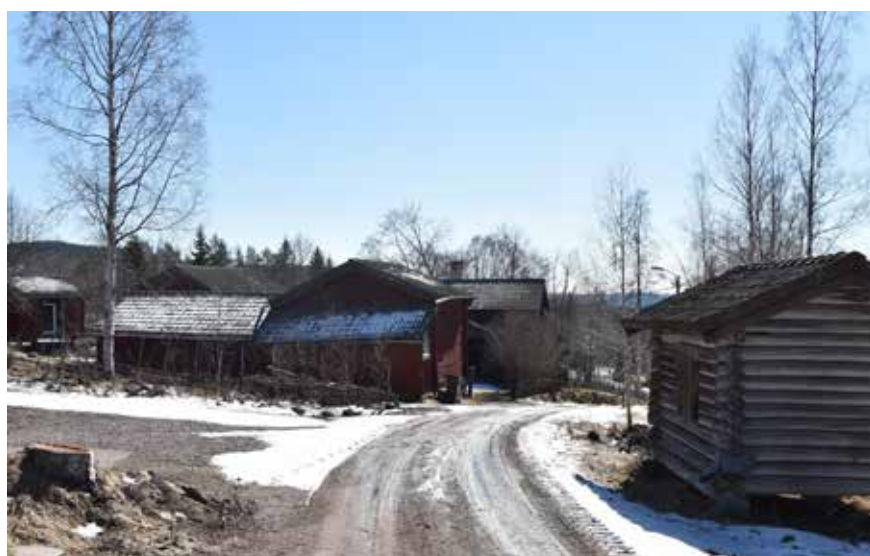
Vissa gårdar har under 1800-talet urglesats, och månghussystemets olika byggnader koncentrerats till en länga med större byggnader. Hästberg 9:3.

I byn finns också många äldre timmerhus som fortfarande står kvar på ålderdomliga placeringar. Längsideshärbrén, som det till höger i bilden, stod exempelvis enligt tradition utanför gårdsfyrkanten för att skyddas vid eventuell brand. Hästberg 2:28 och Hästberg 2:11.

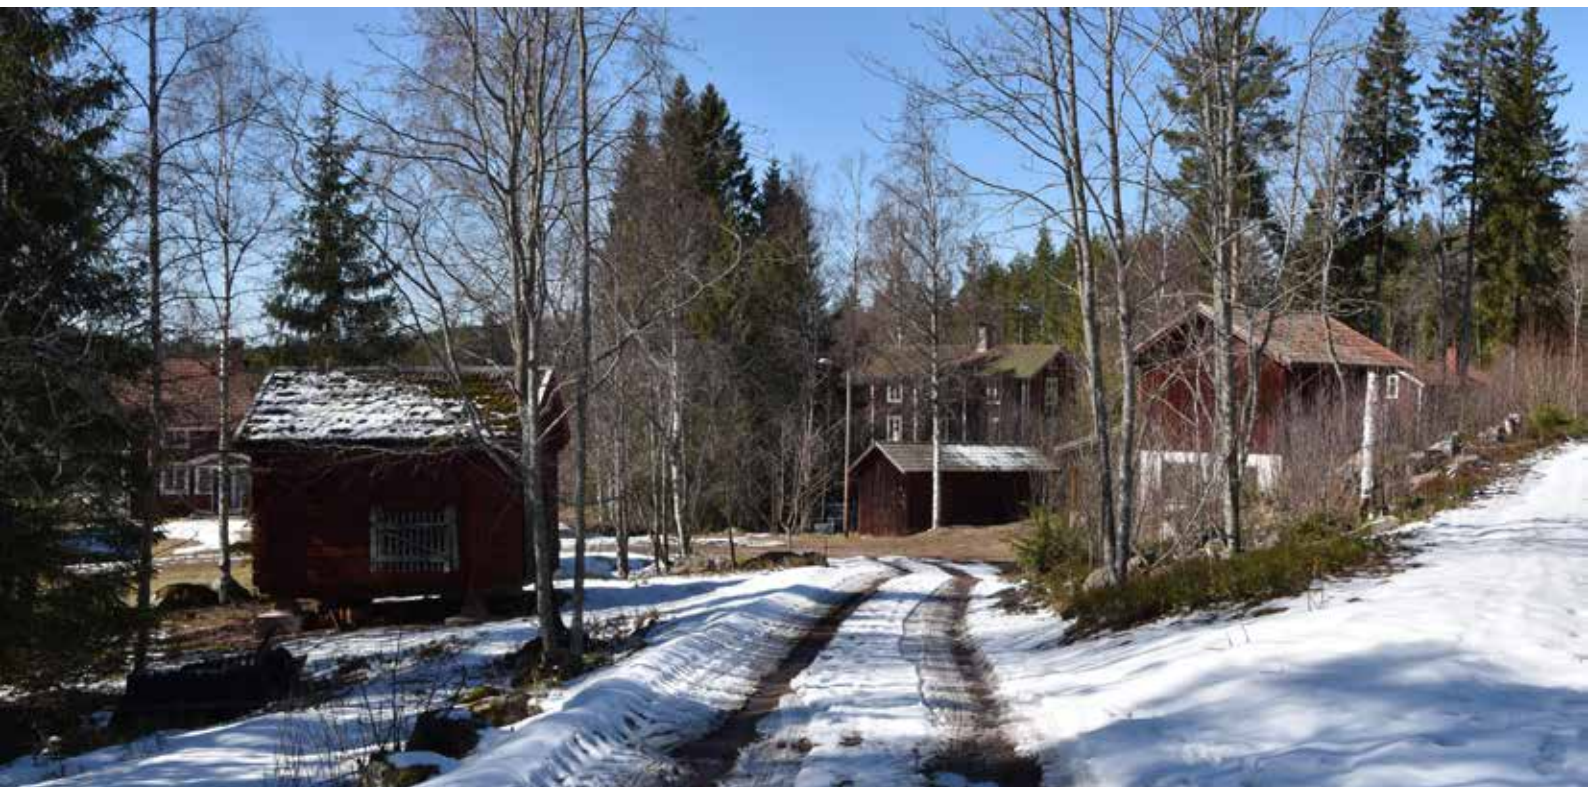
Norr om byn ligger Anbodarna, som förr var fåbodar. Parstugan som syns i mitten av bilden står på en fastighet med beteckningen Anbodarna. Anbodarna 1:2.

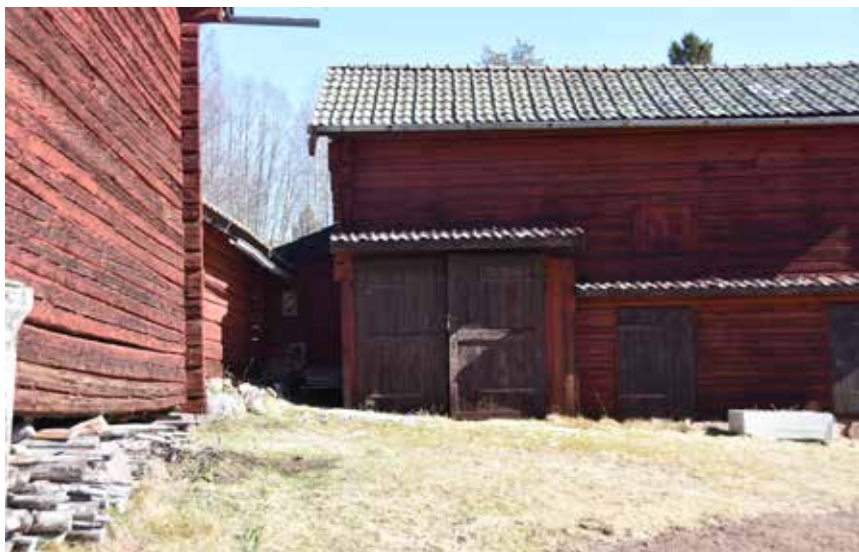
Äldre timmerhus på sidorna av en tidigare kringbyggd gård. Hästberg 2:28.

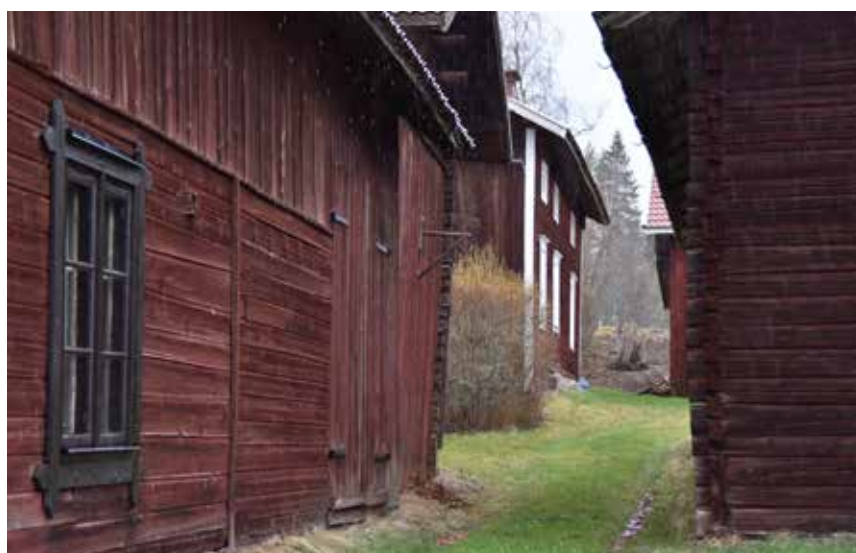
Timmerhus på Tillasgården i den östra delen av byn. De tätt placerade trä- och timmerhusen skapar en karaktär som är typisk för Leksand och övre Dalarna. Hästberg 6:5 och Hästberg 6:6.

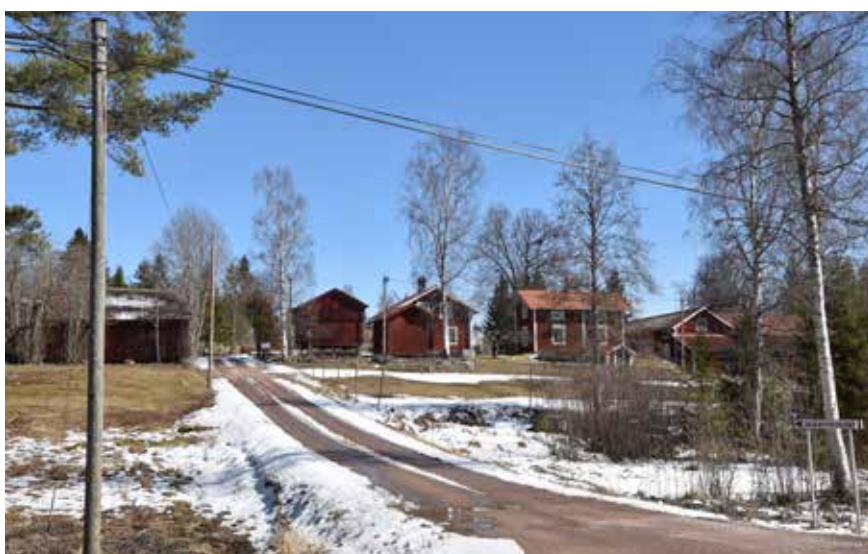
Hästberg ligger i en sluttning och flera av gårdarna har markerade lägen på åsar och höjder. Hästberg 5:5.

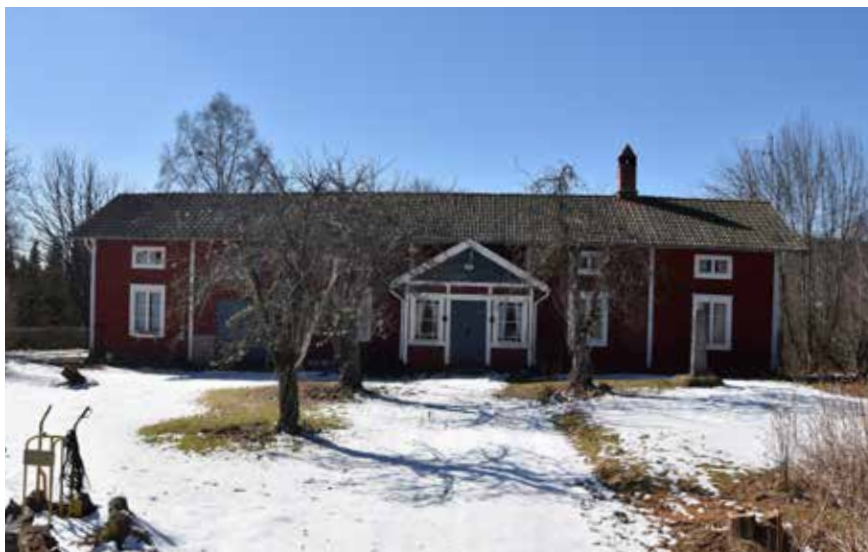
På 1800-talet påbyggdes vissa hus i Leksand till långa, sammanhållna längor med bostadshus och ekonomibyggnader. Hästberg 1:5.

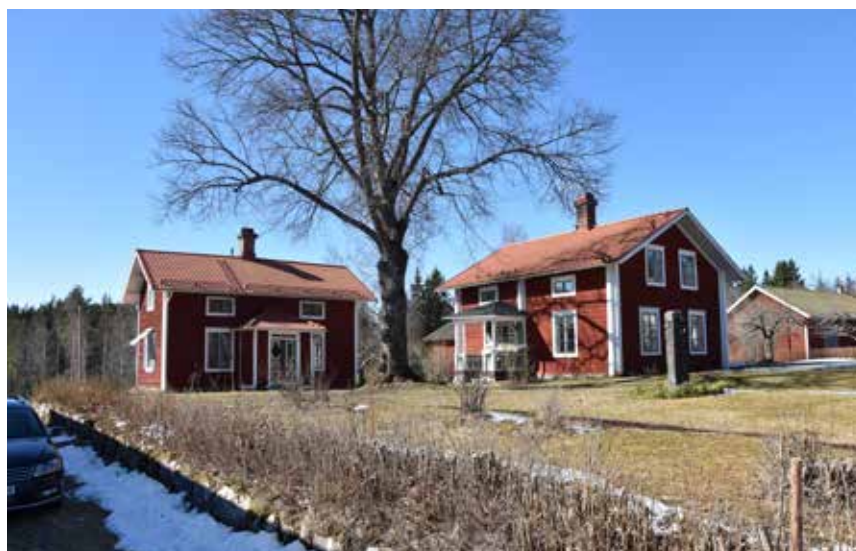
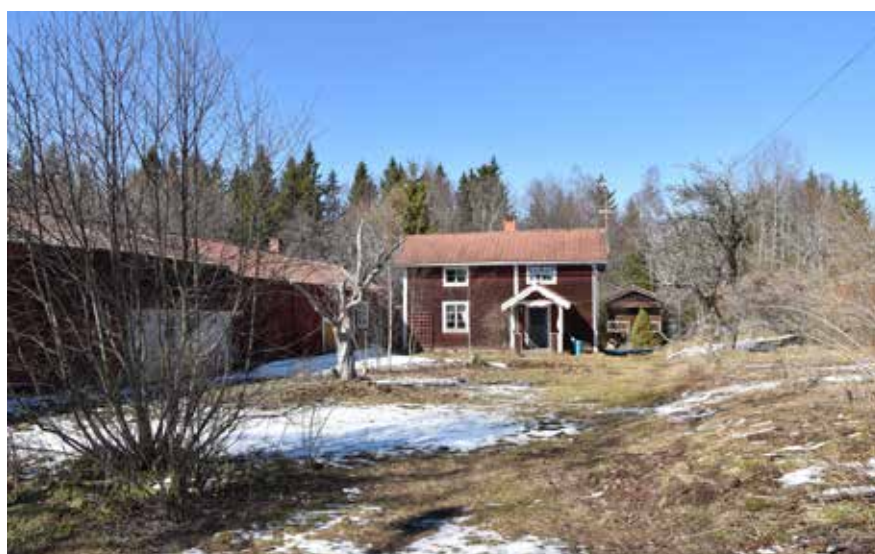
Mot 1800-talets slut blev det även vanligt med sidokammarstugor (t.v) och korsplanshus (t.h). Vissa av de nya husen kom att utsmyckas med snidade fönsteröverstycken och farstukvistar med enkla lövsågade detaljer. Hästberg 5:5.

Vissa äldre hus moderniserades med nya farstukvistar, dörrar och fönster i början av 1900-talet. Hästberg 9:3.

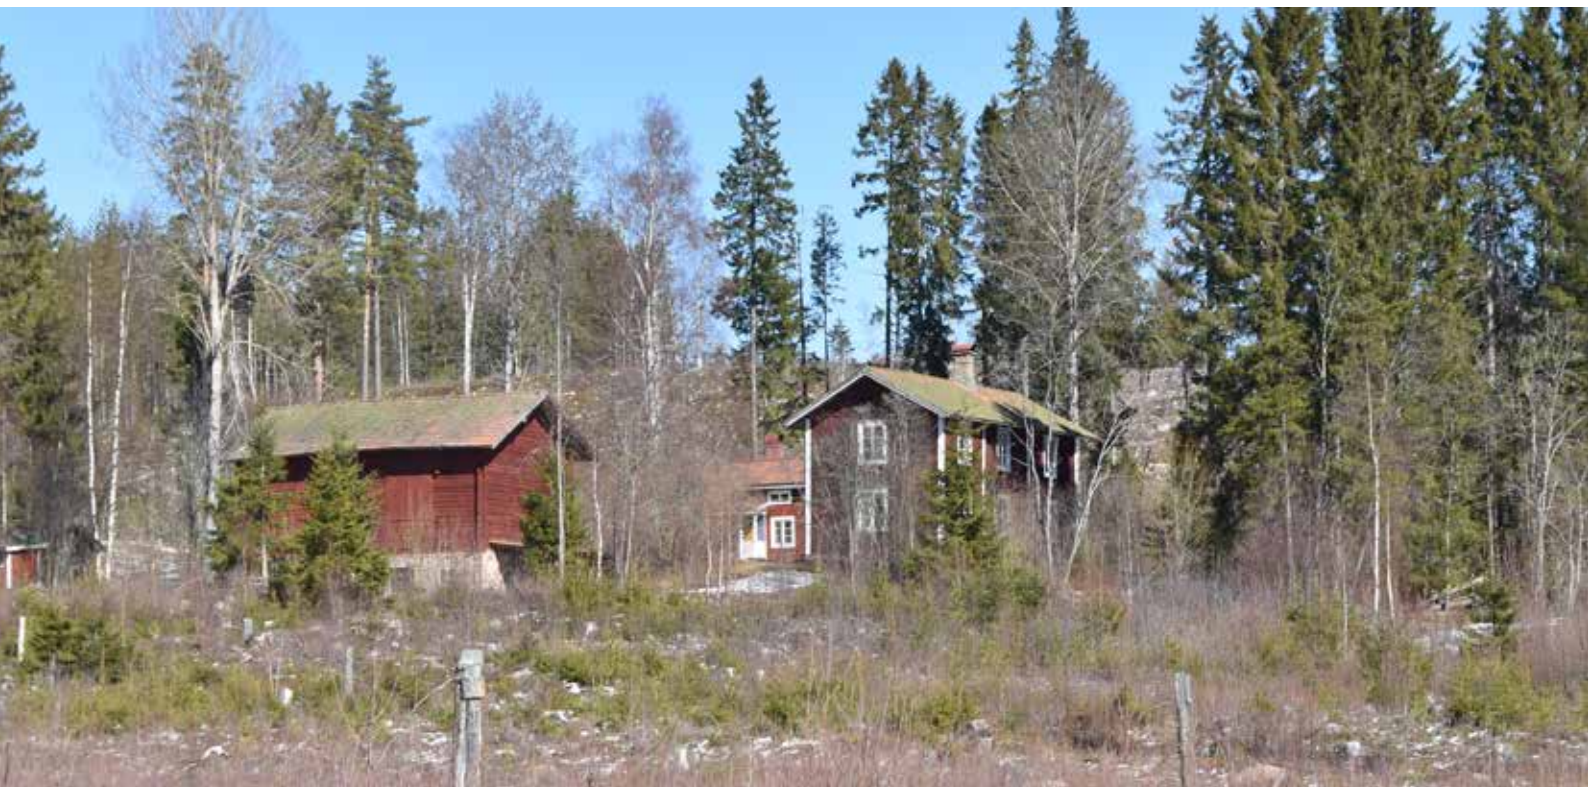
I byn finns fortfarande ett antal äldre välbevarade bostadshus. Var varsam med bostadshus som har många ålderdomliga detaljer, exempelvis tegeltak, träfönster och äldre skorstenar. Anbodarna 1:2.

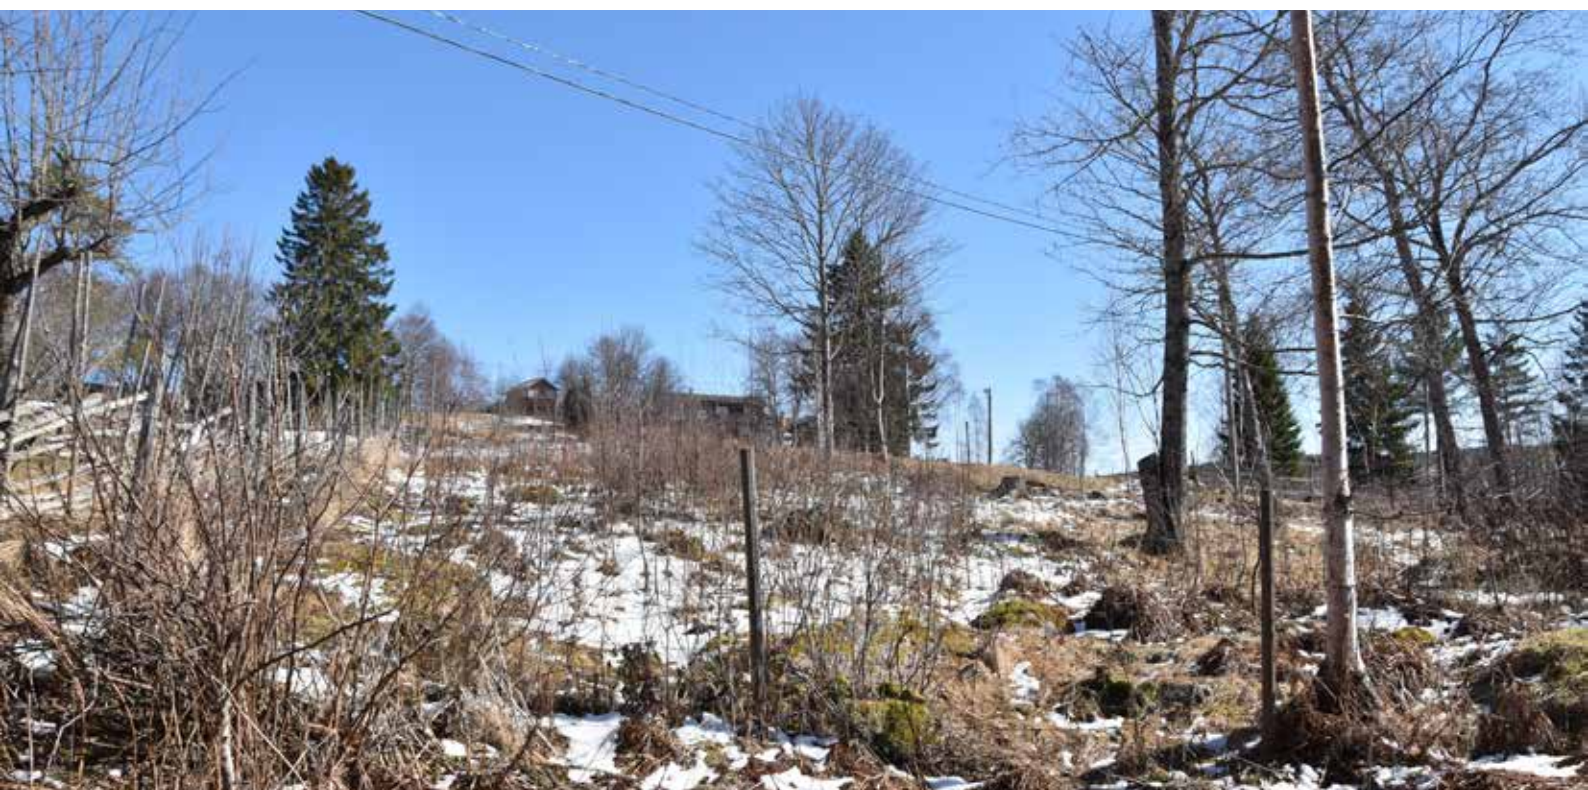
Den genombrutna, men ändå öppna jordbruksmarken är karaktäristisk för byn och bistår husen med en viktig kontext.

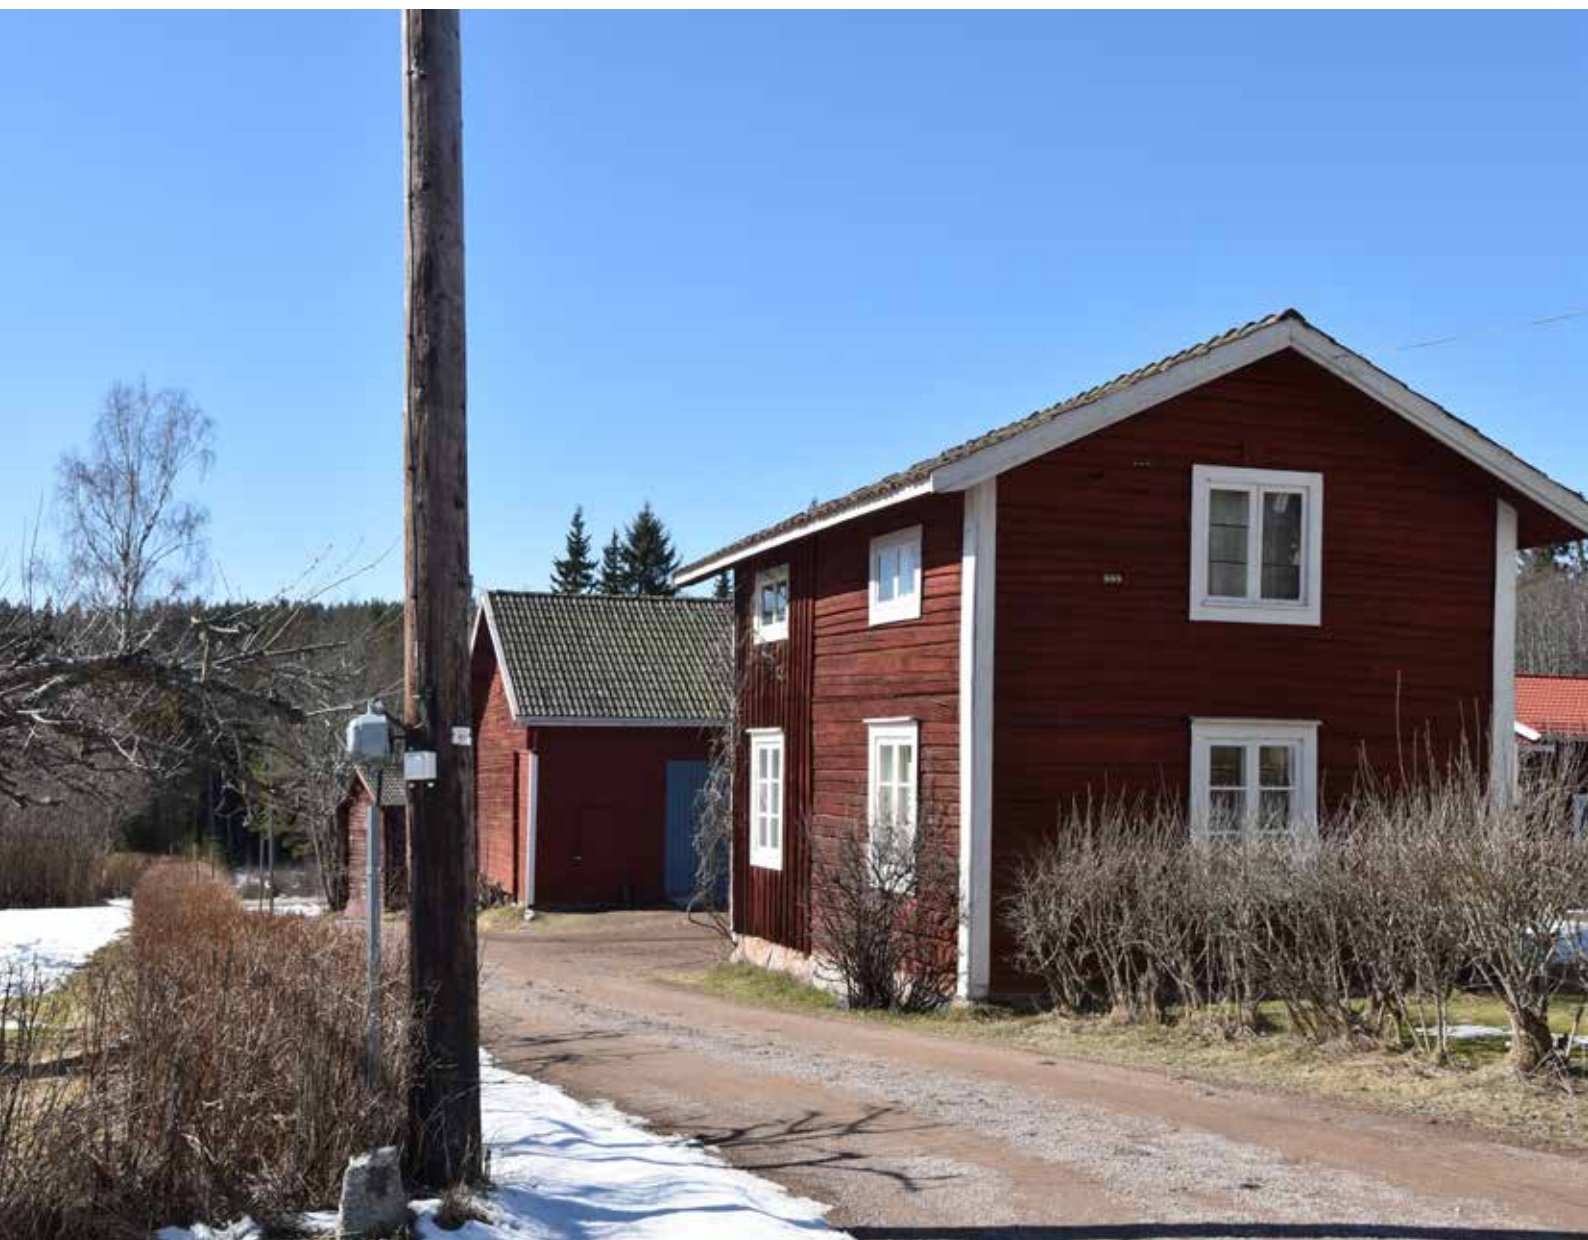
Äldre enkelstuga eller källarstuga, med träfönster, tegeltak och naturstensgrund. På byggnadens övervåning finns ett fönster med blyspröjsade fönsterrutor, vilket antyder hög ålder. Hästberg 4:3.

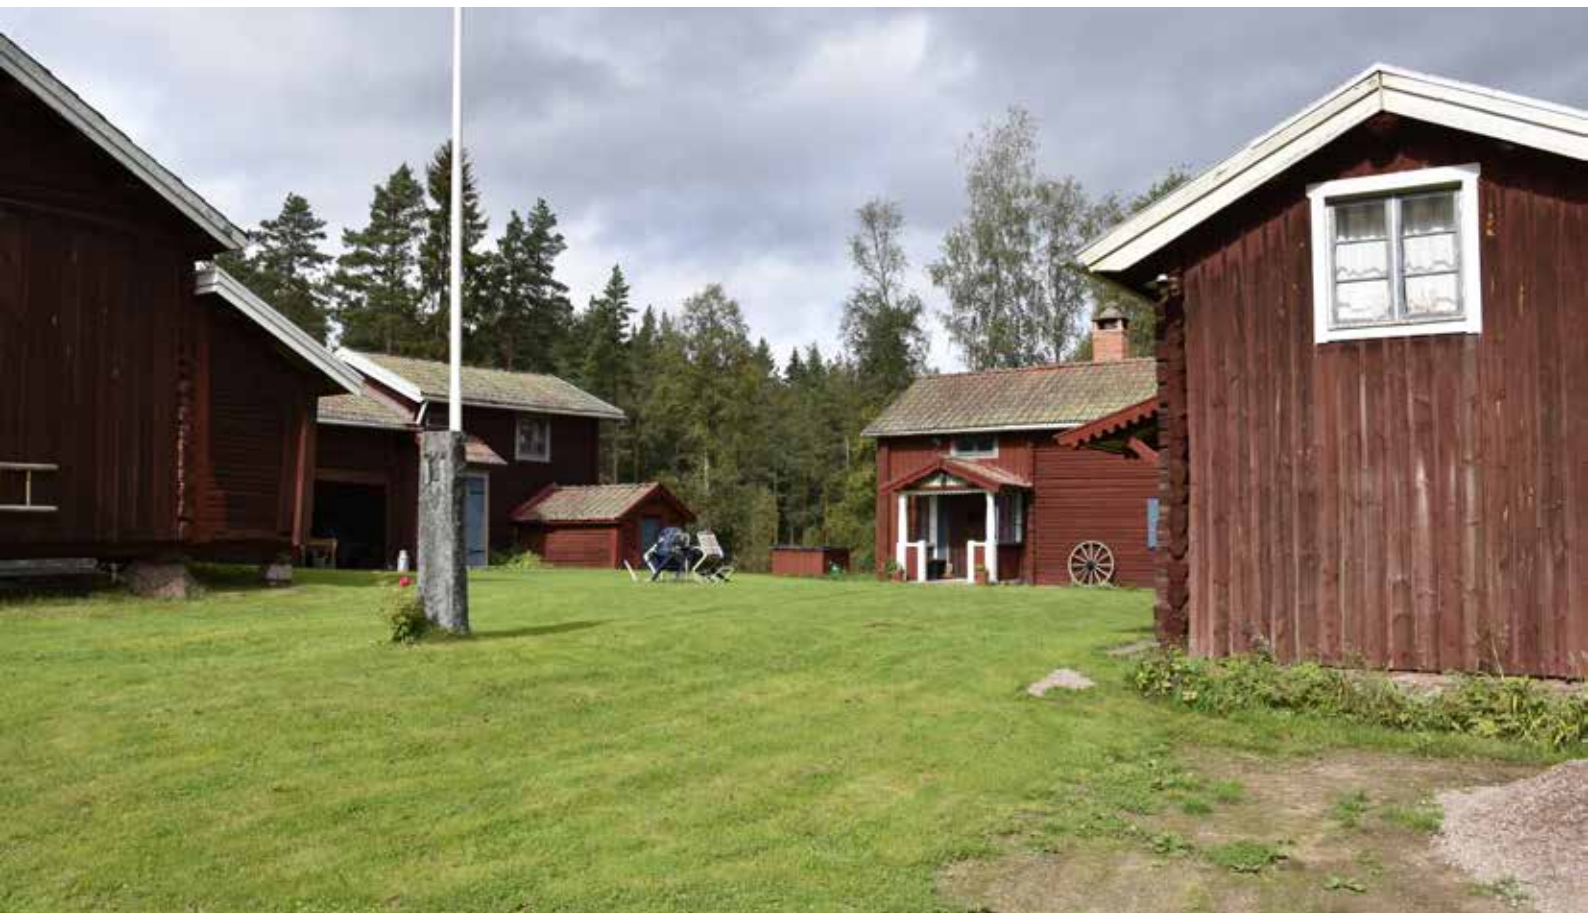
Kringbyggd gård i västra delen av Hästberg. Gården har delvis omdanats under 1900-talet, men har samtidigt bibehållit sina stora kulturhistoriska kvaliteter. Gården bedöms ha särskilt kulturvärde. Ytermo 30:33.

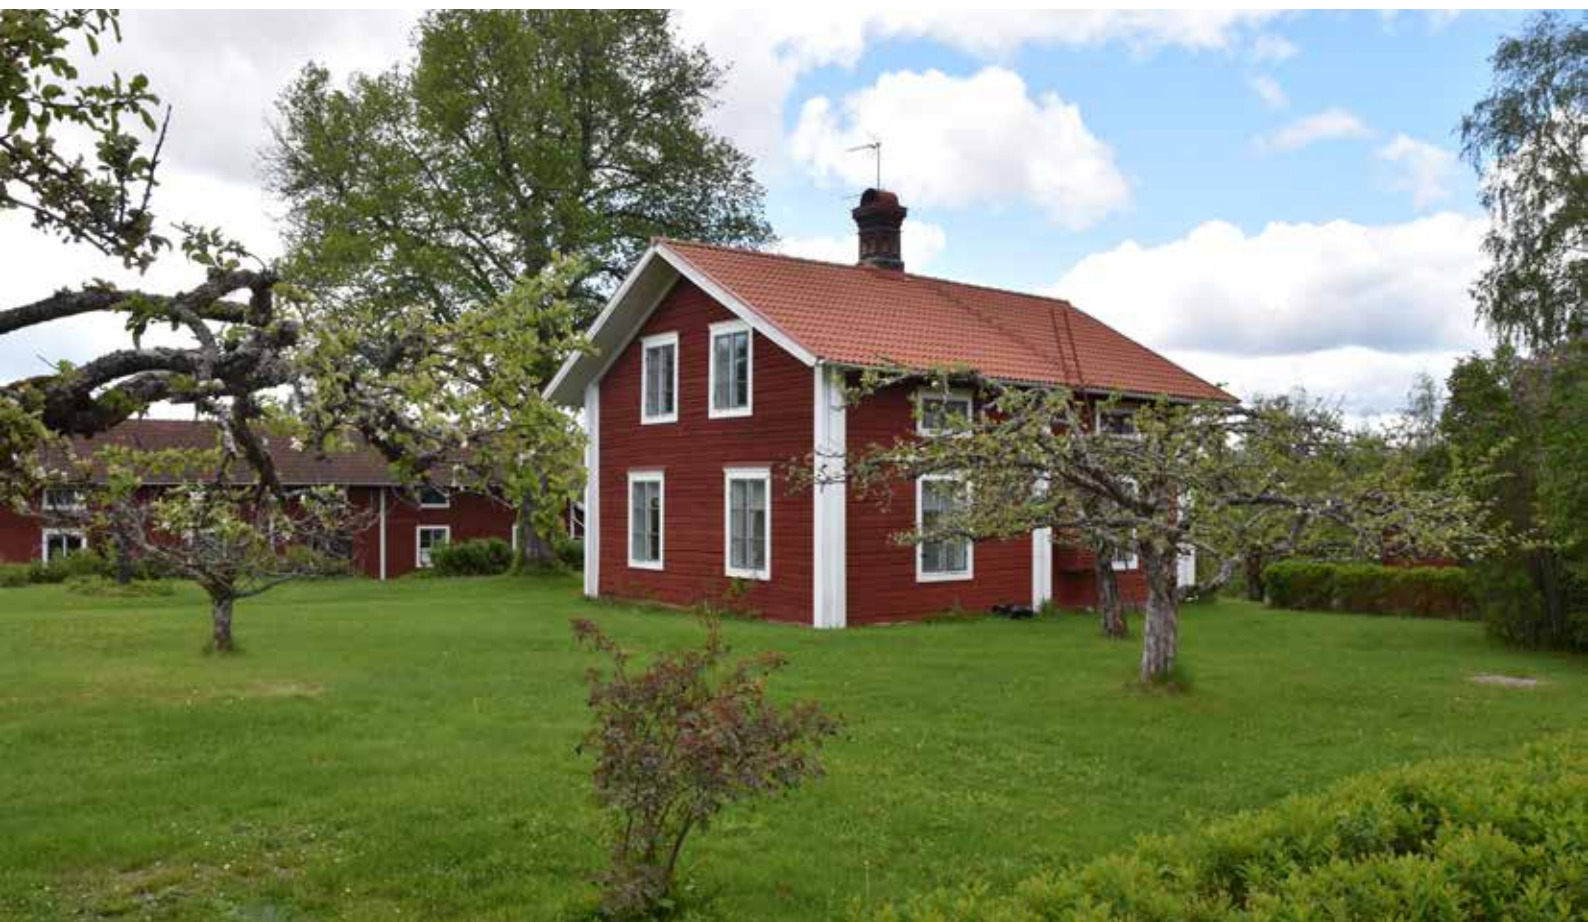
Korsplanshus på fastigheten Hästberg 5:5. Byggnaden återspeglar hur gårdarna kom att förändras från och med industrisamhällets inträde kring 1870 och bedöms därför ha särskilt kulturvärde.
