JORDBERG

Siljansnäs socken

Leksands kulturmiljöprogram

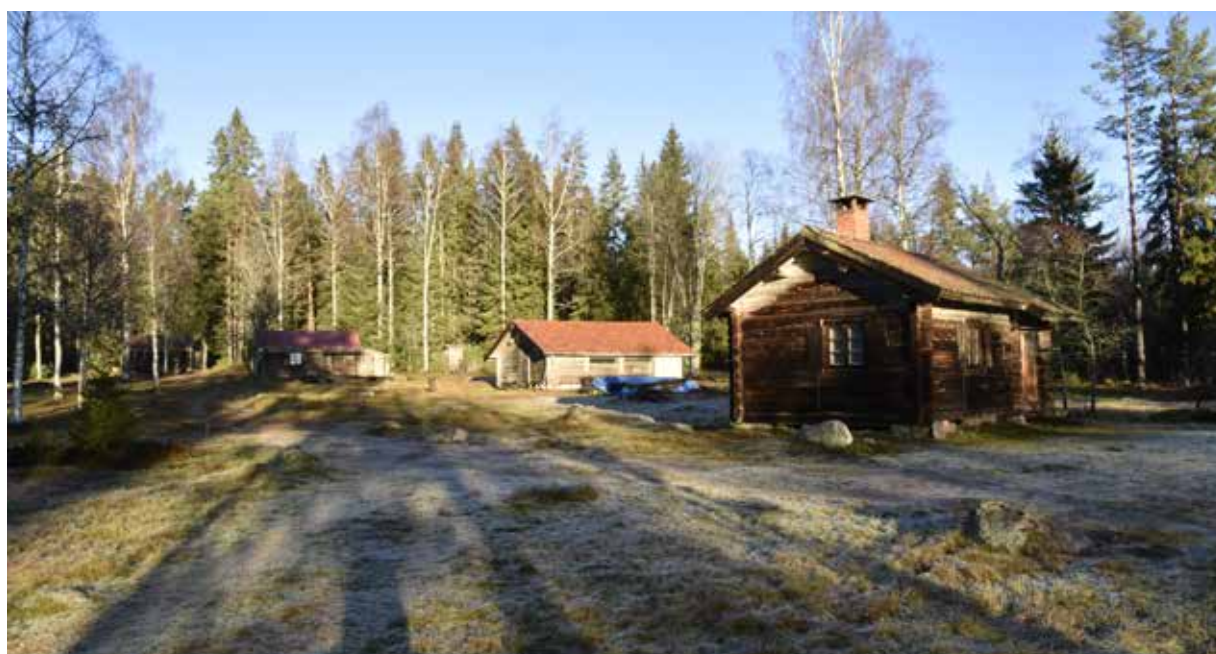
Two äldre fäbodstugor samt ett tillflyttat fäjs som ombyggt till stuga på den norra delen av fäbodstället.

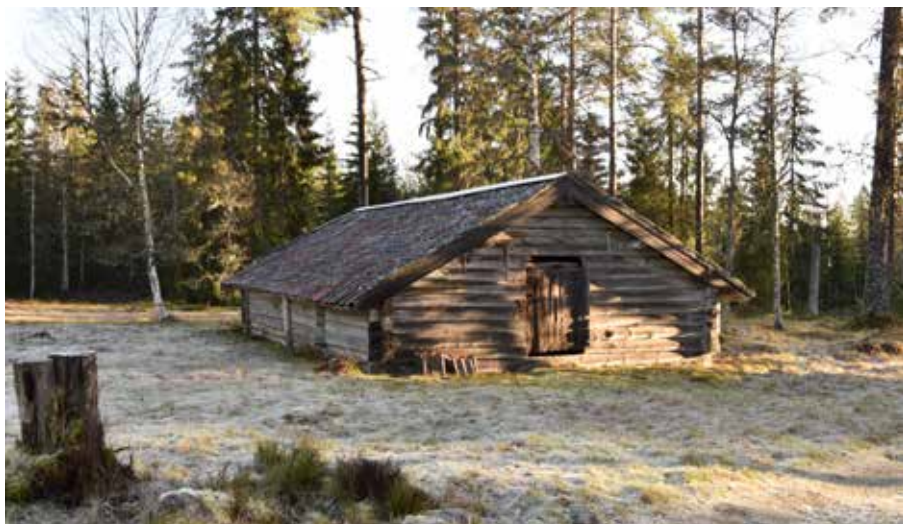
Ålderdomligt timrat fäjs av anseilig storlek på den östra delen av fäbodstället. Byggnaden är av ett slag som knappt längre förekommer i byarna.

- Jordberg är ett långfåbodställe där djurhållning dominerat verksamheten. Således är byggnadsbeståndet upplagt för just djurhållning. Särskilt tydligt är detta beträffande de tre ålderdomliga timrade fåjs som finns bevarade på fåbodstället. De avlånga, låga timmerhusen är av ett slag som i princip endast förekommer på fåbodställen idag och det är utmärkande att de fortfarande finns bevarade. Ett av fåjsen har ristningar kring ingången från sent 1800-tal.
- Det finns en utmärkande mängd rönнар med skägglav på fåbodvalen. Träden kan ha nyttjats som foderkälla i djurhållningen.

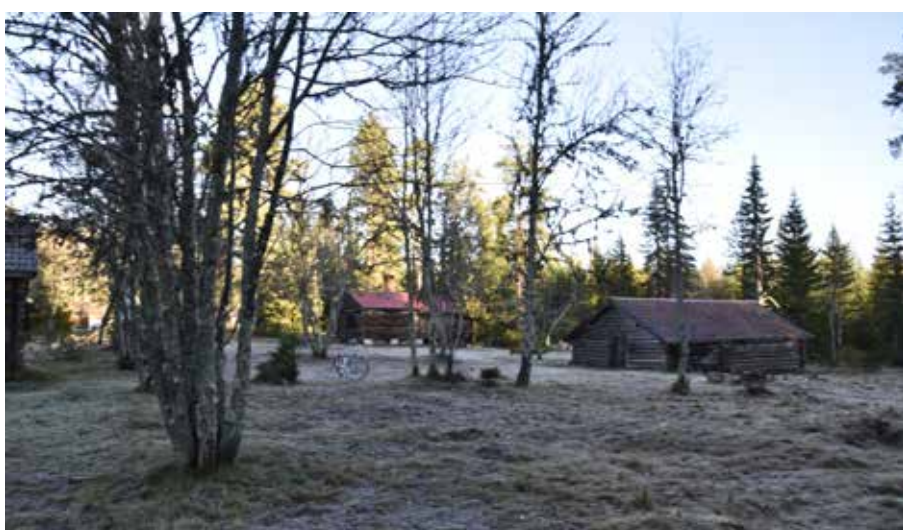
De ovanligt stora fäjsen antyder den omfattande djurhållningen och fäbodställets funktion med specialisering mot just djurhållning.

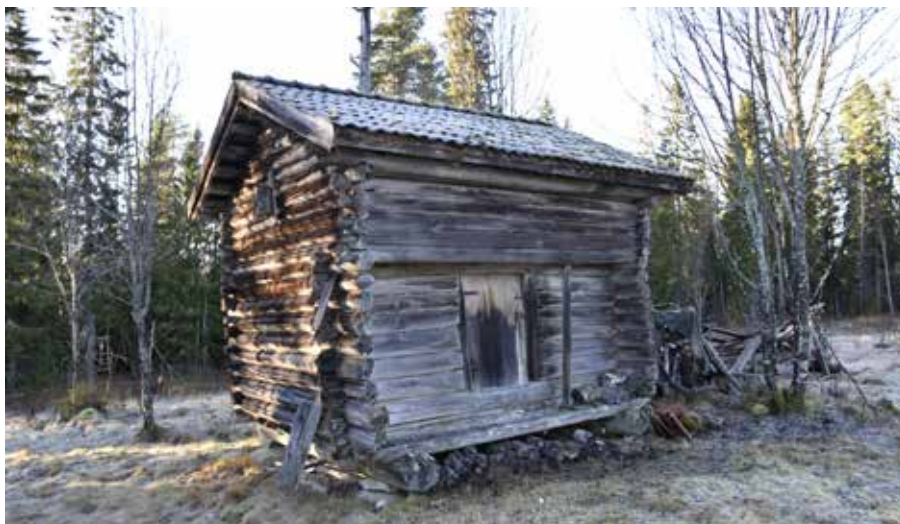
Längsideshärbre i rundtimmer på den västra delen av fäbodstället.

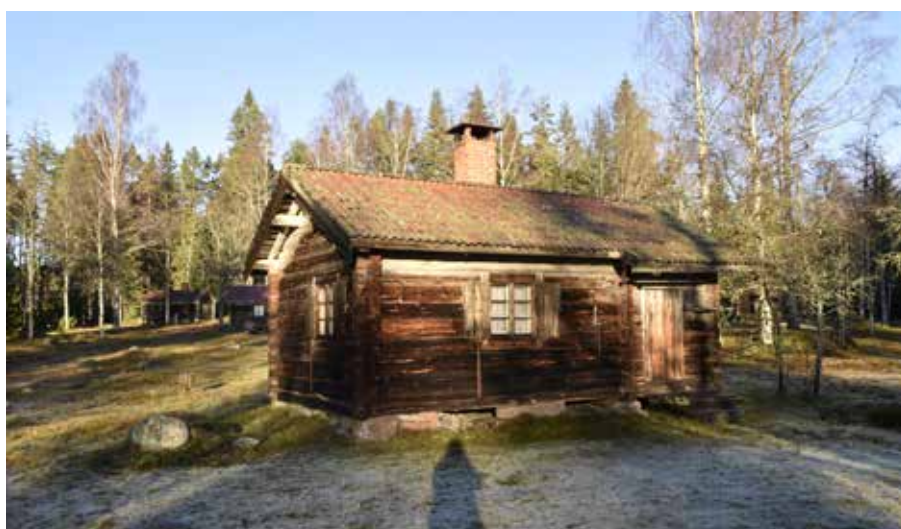
Fäbodstuga mitt på fäbodstället. Byggnaden har fönsterluckor, vilket har varit brukligt främst på långfäbodarna som endast nyttjades under korta perioder av året.

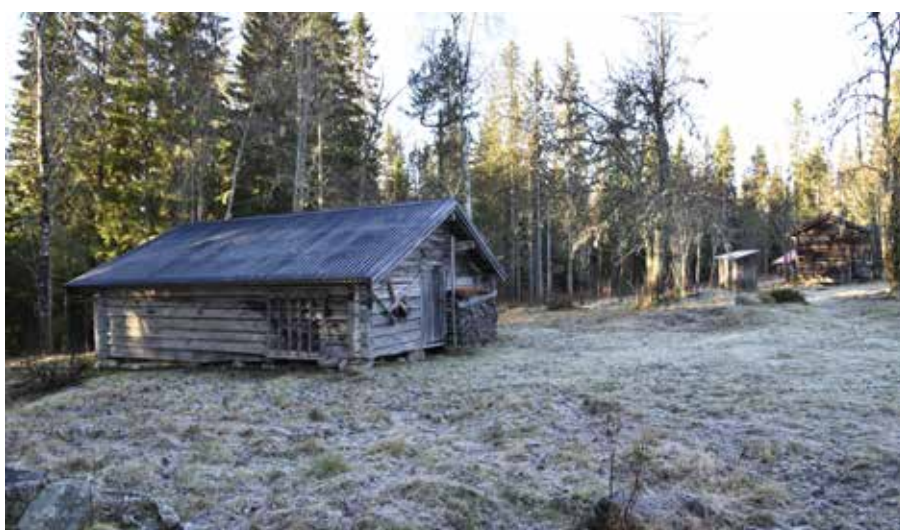
Fäjs på den södra delen av fäbodstället. Byggnaden bär spår av ristningar från 1800-talet ovan ingången.

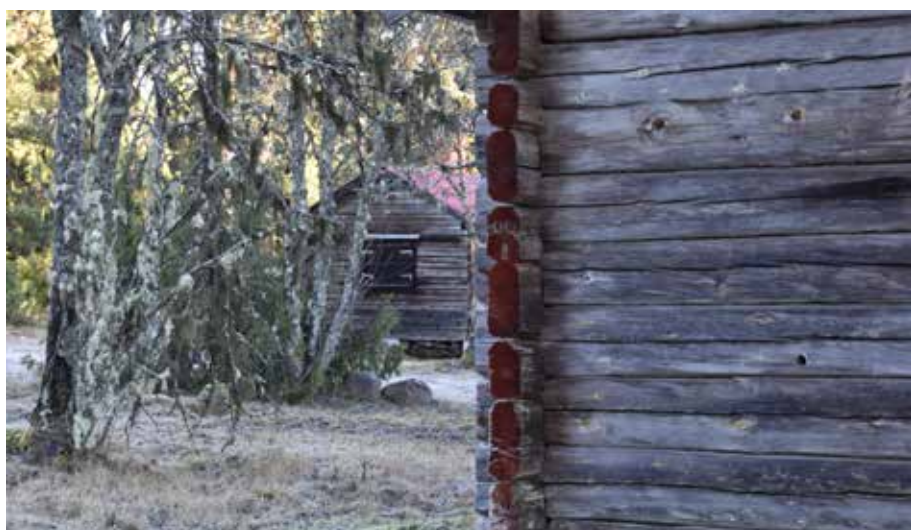
Spår av faluröda knutändar på en av fäbodstugorna. Faluröda knutändar har i vissa fall förekommit på fäbodarna historiskt. Vid ommålning bör endast knutändarna färgas röda, som bilden visar.

- Den sammanhållna byggnadshöjden om en våning.
- Att byggnaderna har en långsmal form, eller bildar långsmala enheter.
- Att husen står tätt intill varandra.
- Tegel och galvaniserad sinuskorrugerad plåt alternativt pannplåt som takmaterial.
- De enhetligt förekommande ofärgade träytorna. Avstå från att rödmåla naturligt grånade timmerhus. Dessa byggnader har en egen karaktär som i sig är värdefull, och som samspelar väl med sin omgivning även utan rödfärg. Knutändar kan emellertid målas faluröda på byggnader där detta förekommit historiskt.
