KRÅKBODARNA

Härads fjärding, Leksands socken

Leksands kulturmiljöprogram

Antagen av samhällsbyggnadsutskottet 2021-05-27

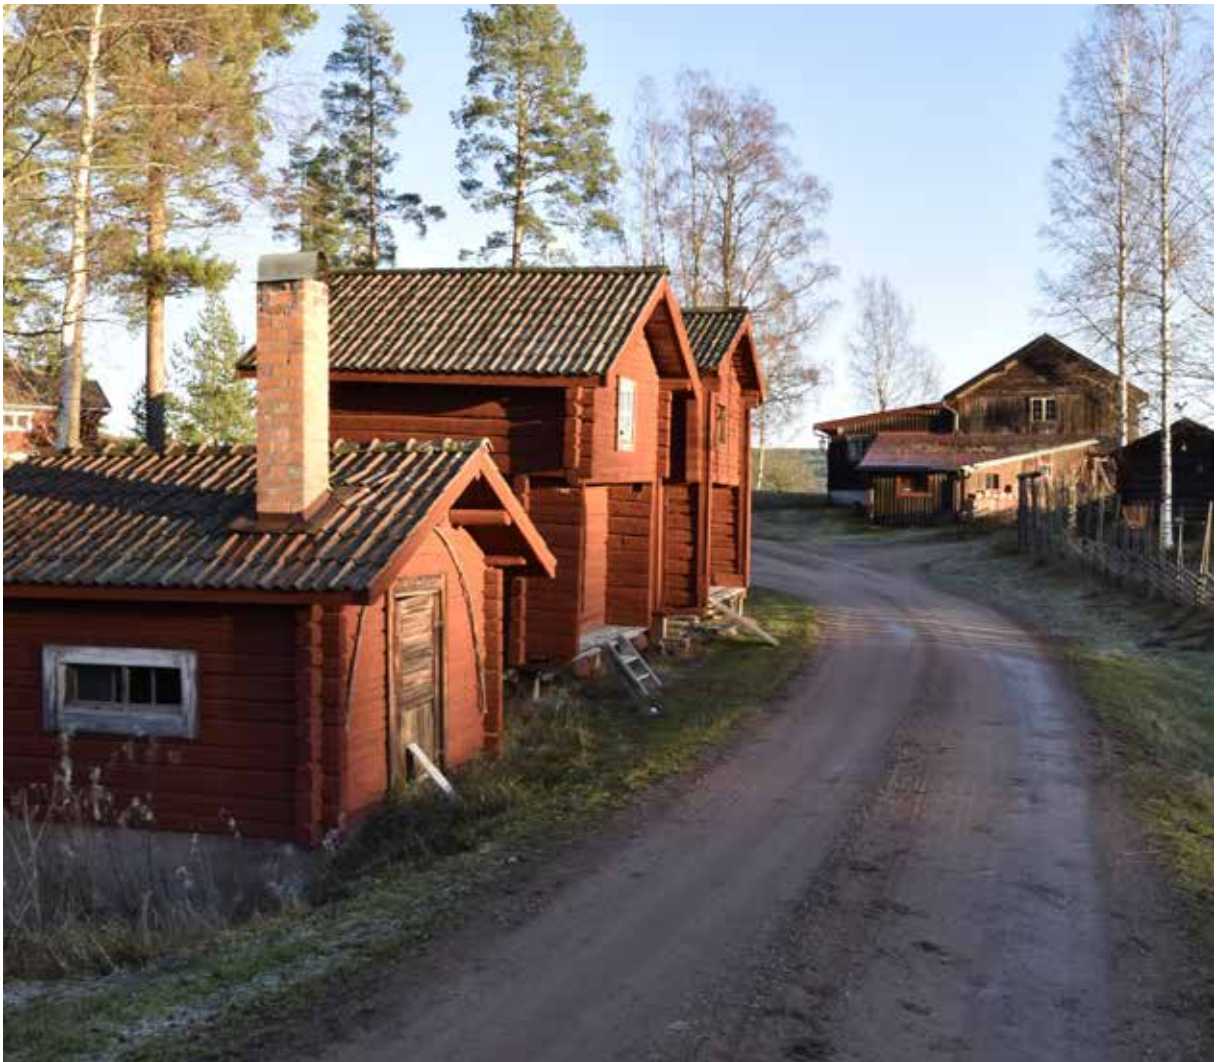
Omslag: Tvättstuga eller smedja samt två härbren vid byvägen mitt i Kråkbodarna. Byggnaderna är ålderdomliga. Det borte härbre har laggtak vilket antyder särskilt hög ålder. Yttermo 33:36 och 33:23.

- Invid den genomlöpande byvägen finns en samling med två ålderdomliga härbren, en bod samt en tvättstuga eller smedja. Ett av härbrena (Yttermo 33:23) har laggtak och är därmed sannolikt av hög ålder. Laggtak förekom i huvudsak fram tills 1700-talet, därefter övergick man vanligen till andra takformer.
- I den södra delen av byn finns ett nybyggt timmerhus med korsform och torn i mitten. Byggnaden, som är belägen på fastigheten Yttermo 33:39, är mycket karaktäristisk men har på grund av dess förhållandevis ringa ålder inte bedömts närmare i kulturmiljöprogrammet.

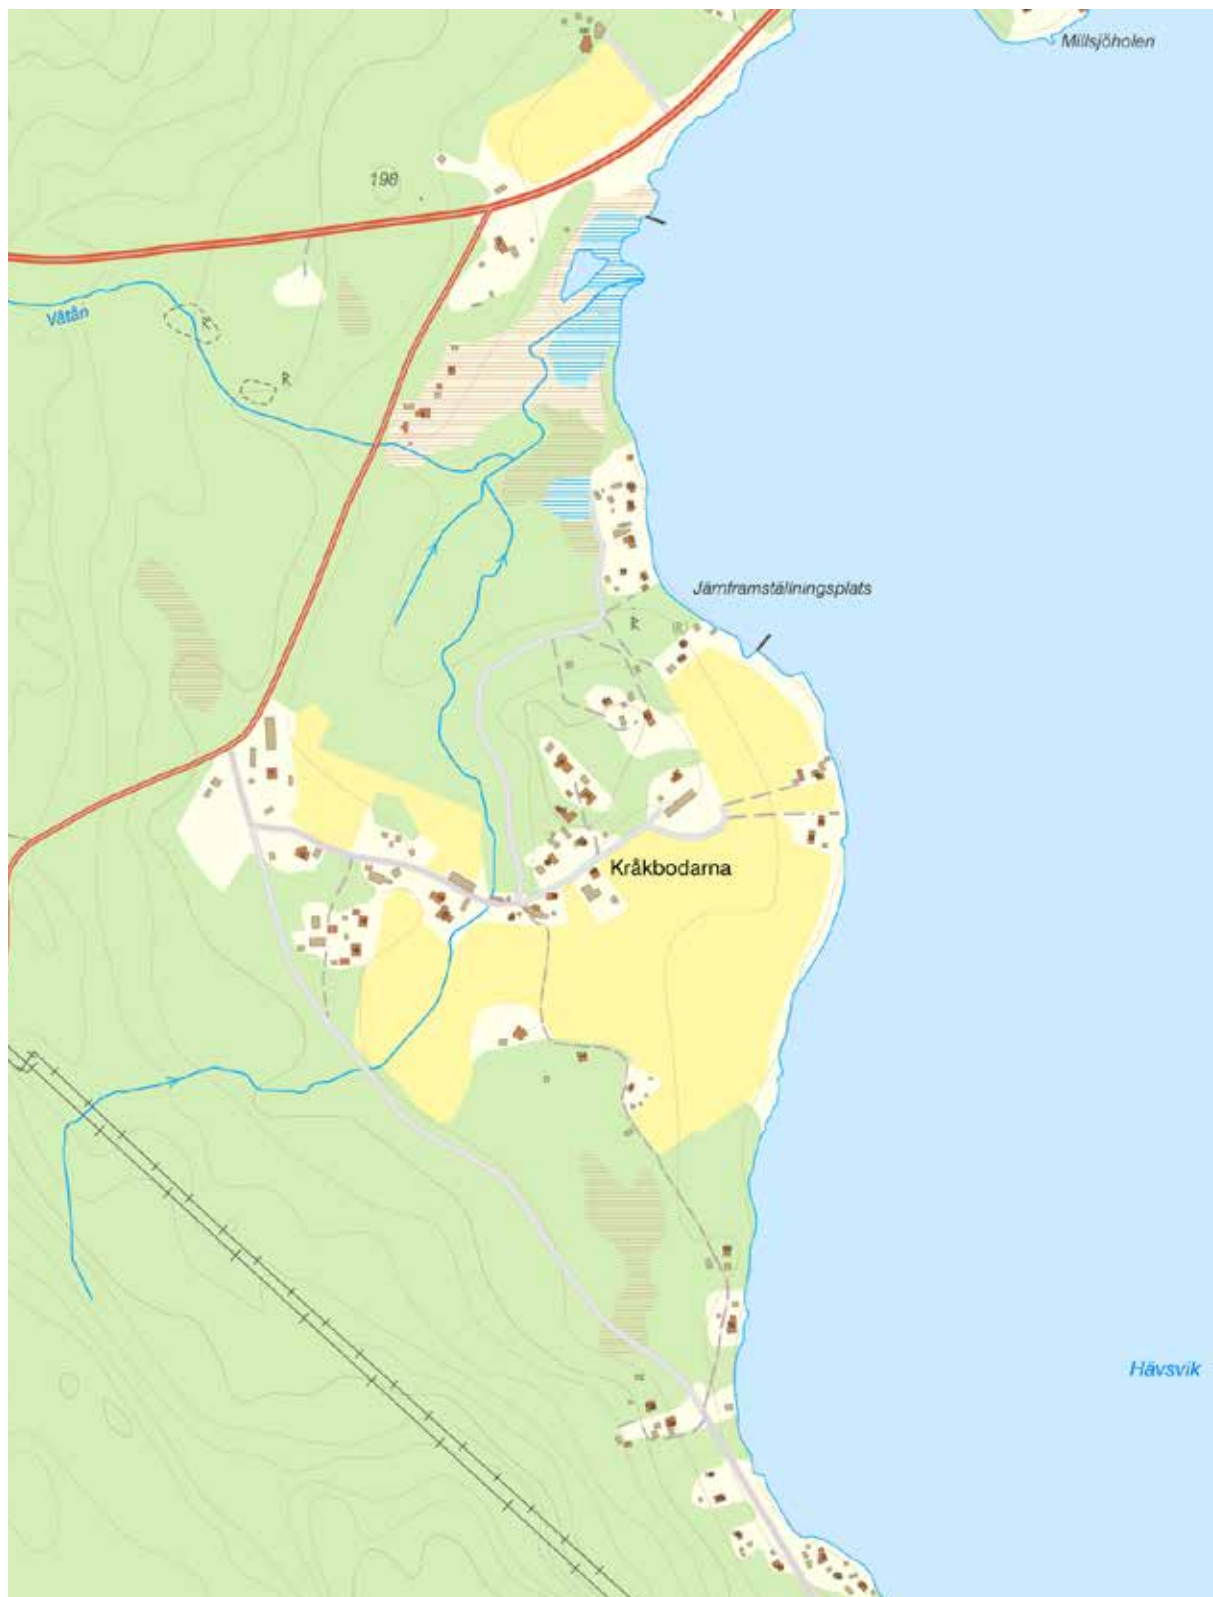
Kråkbodarna är belägna vid sjön Molnbyggen i södra delen av Leksand. Den äldre bebyggelsen är i huvudsak grupperad kring byvägen norr om odlingsmarken. I övrigt finns många nyare inslag i form av fritidshus och småhus.

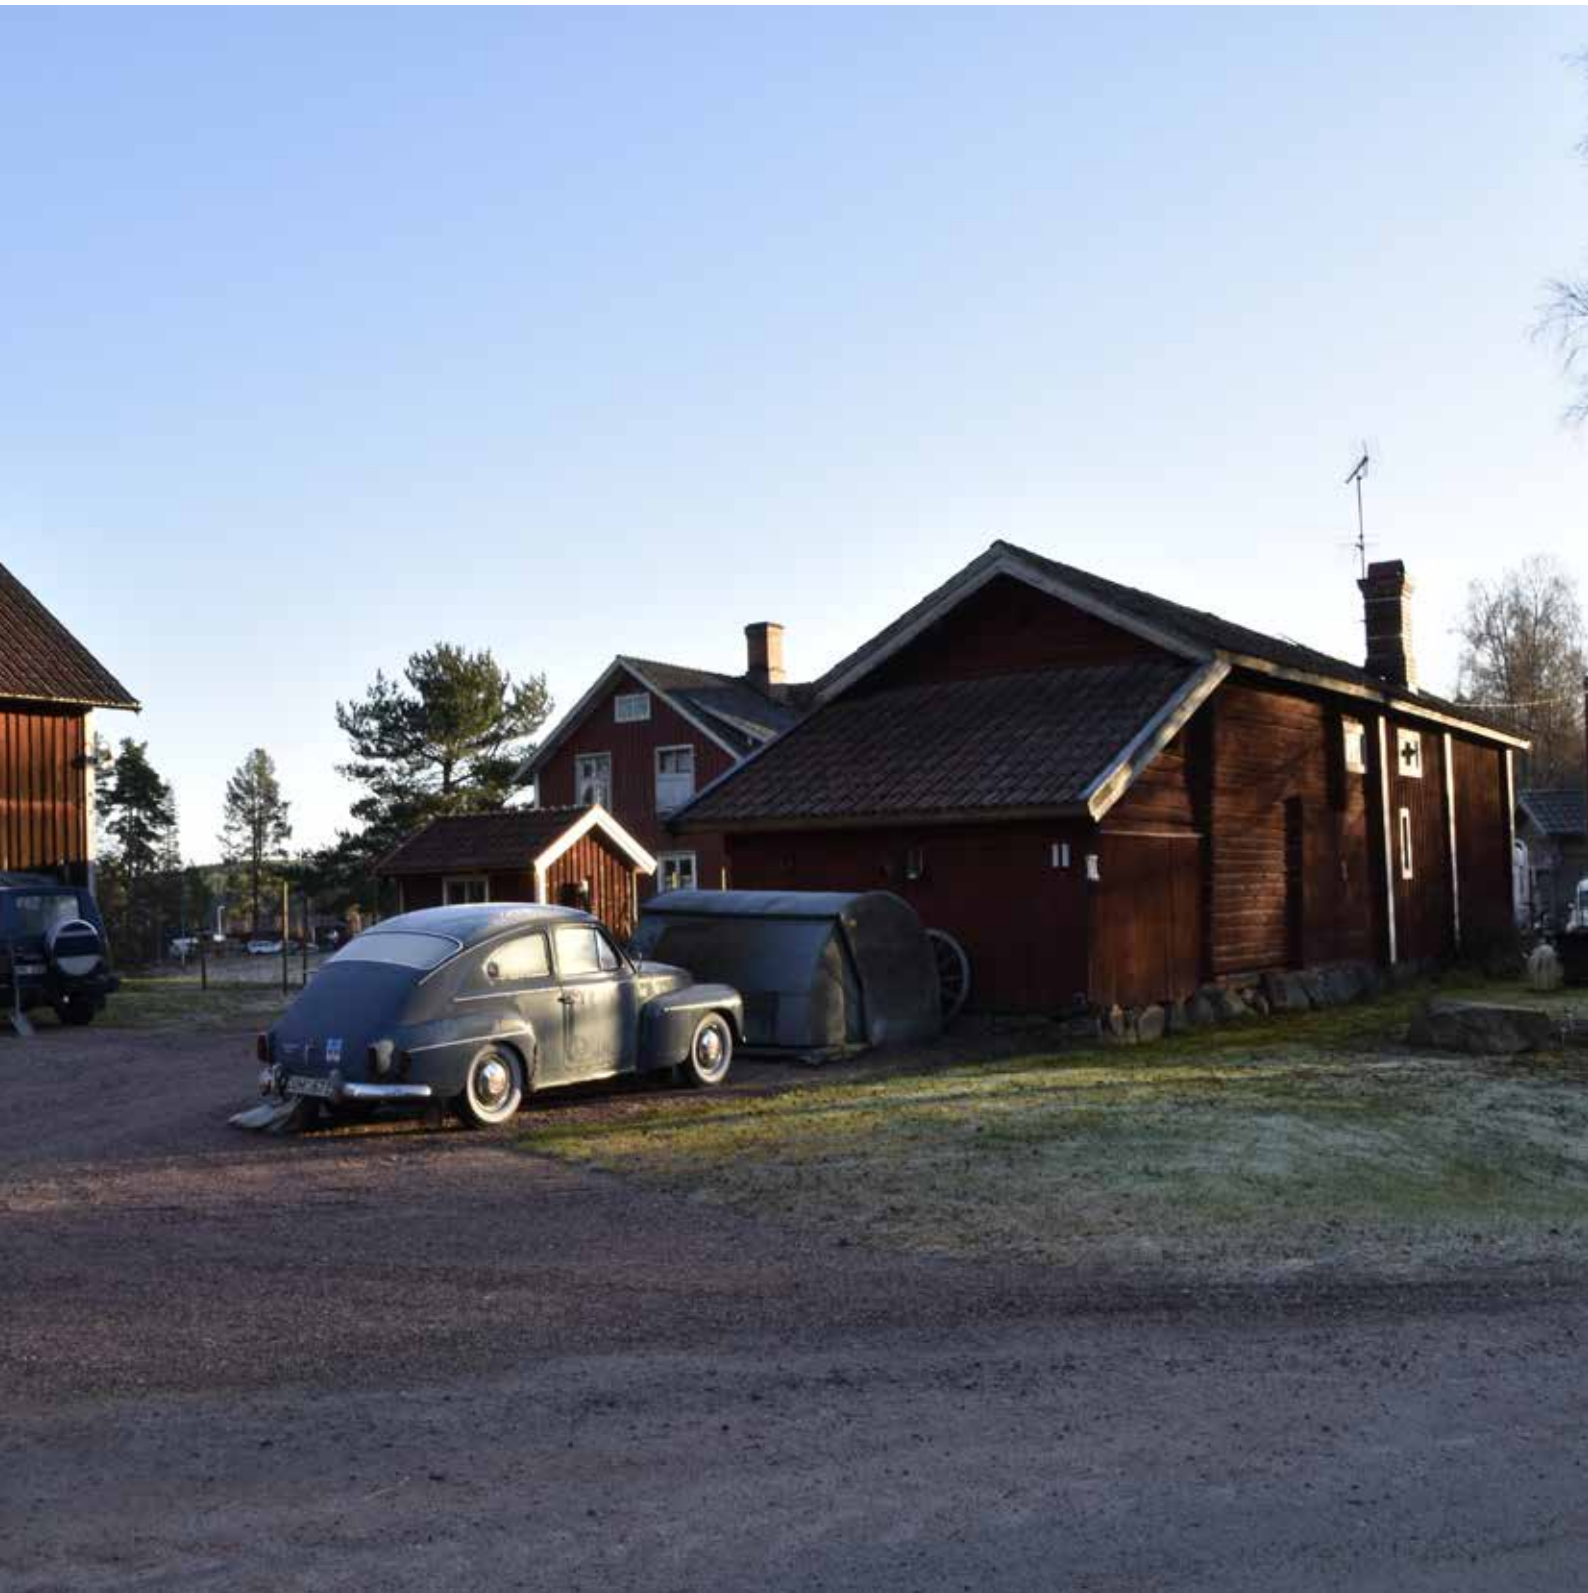
Kringbyggd gård med sen 1800-talskaraktär i den västra delen av byn. Närmast i bilden syns dock en bevarad äldre länga med källarstuga och stall med portlider. Yttermo 33:37.

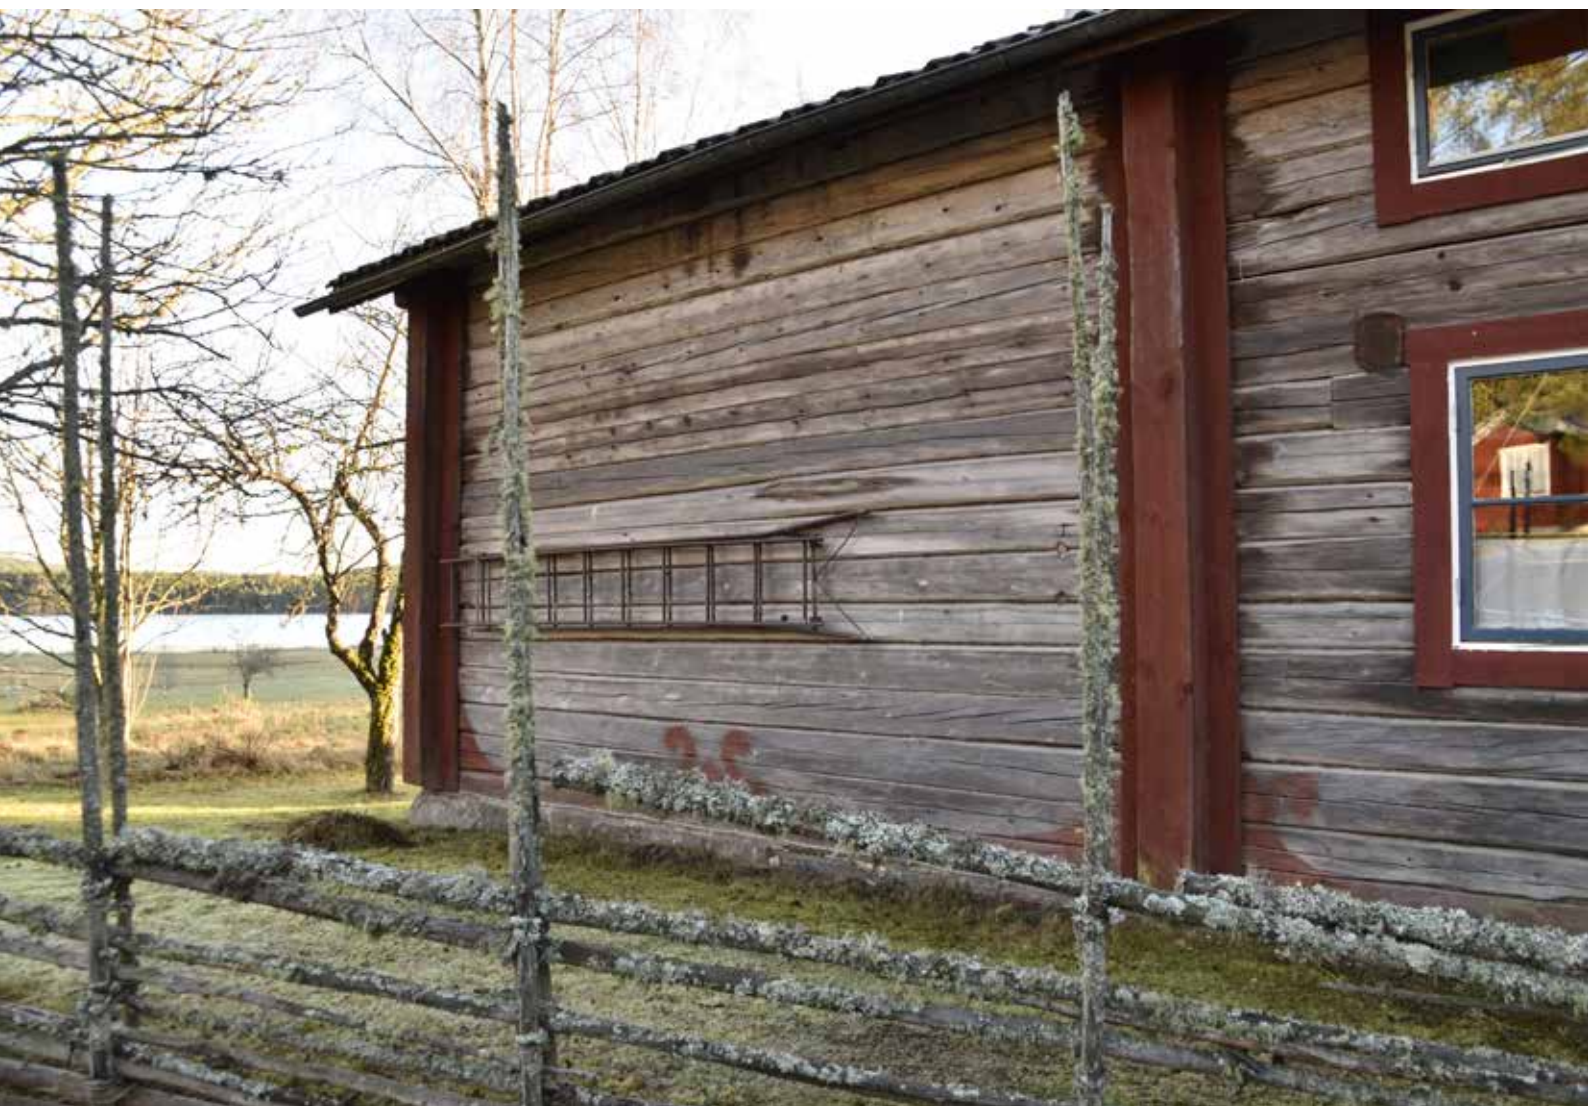
Ovan, rikt bemålad enkelstuga på fastigheten Yttermo 33:24. Måleriet närmast sockeln är ovanligt och har vid inventeringen tidigare endast påträffats på Holen i Tällberg.

- På en av de äldre gårdarna (fastigheten Yttermo 33:24) finns en enkelstuga i grånat timmer med faluröda brädfodrade knutar samt faluröda klassicerande (dock enklare) målningar mot syllan nedan de annars grånade fasadfälten. Utformningen är av ett slag som endast påträffats på ett annat ställe i arbetet med Leksands kulturmiljöprogram – kallfarstun eller det utanpåliggande trapphuset till bostads-

huset vid Gustaf Ankarcronas Holen i Tällberg. Utformningen kan antingen vara mycket ålderdomlig, eller tillkommen som ett dalaromantiskt drag i början av 1900-talet.

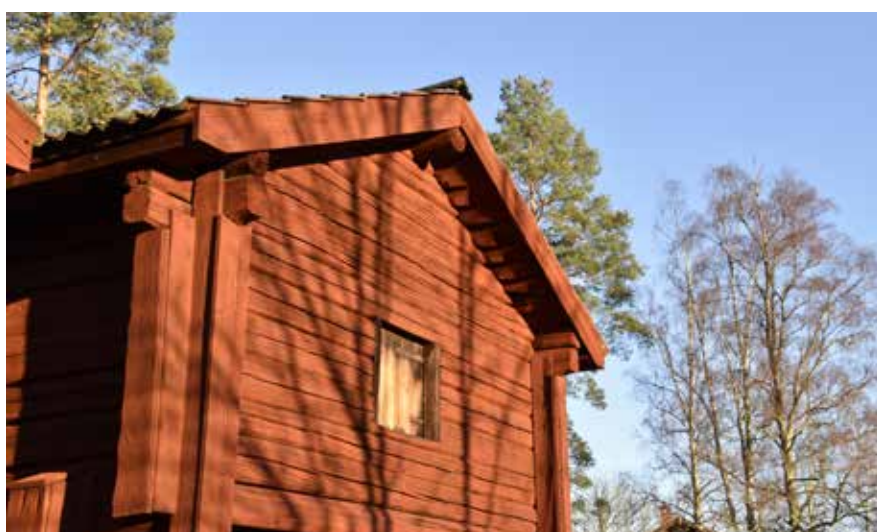
Till vänster, härbre med laggtak på fastigheten Yttermo 33:23.

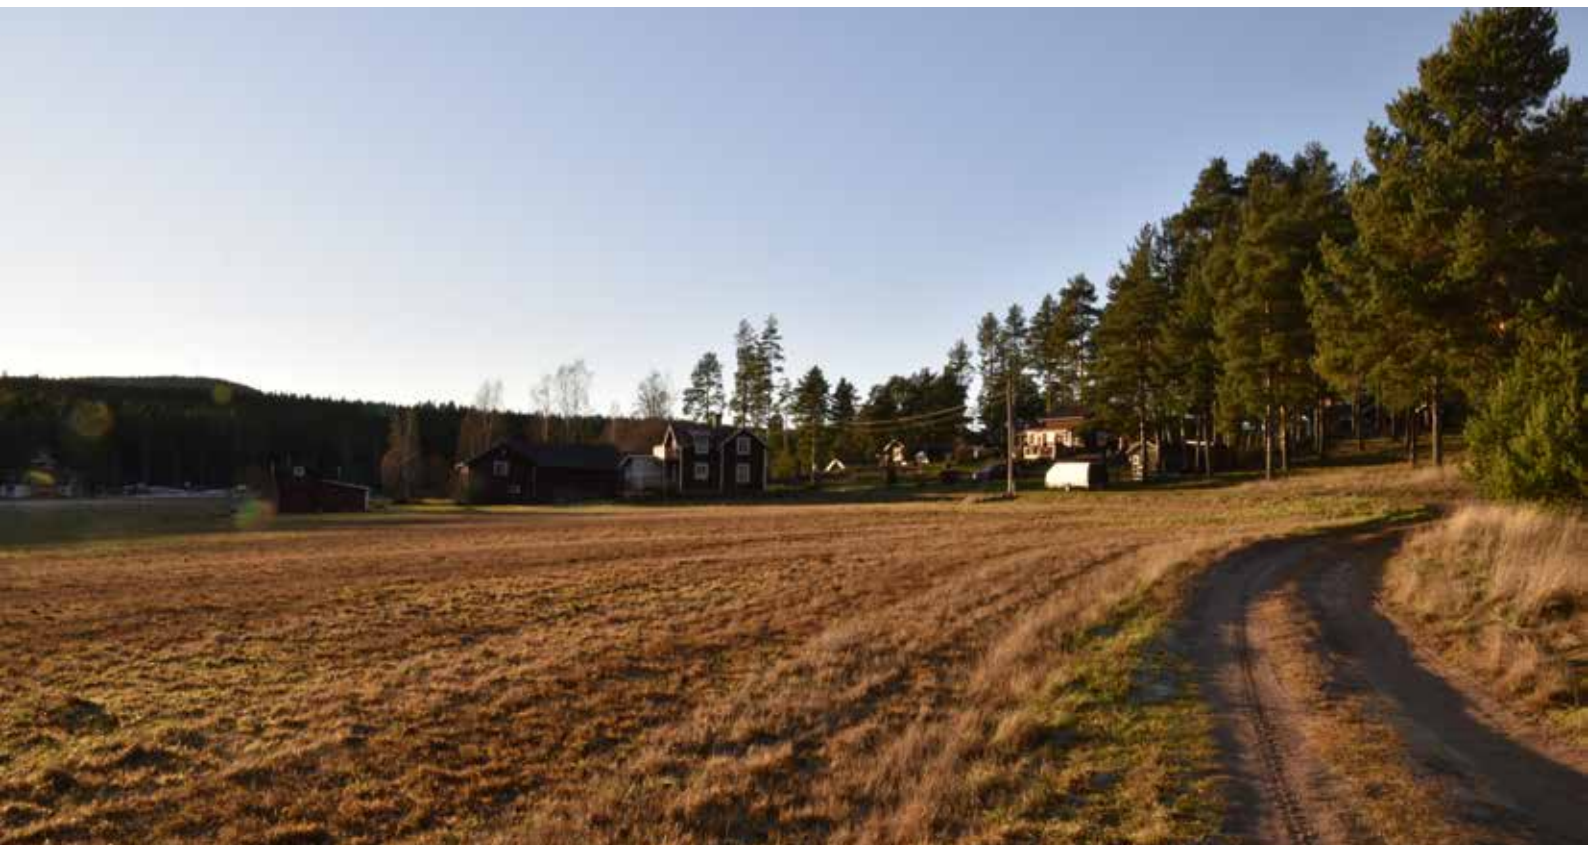
Den öppna och hävdade odlingsmarken har en stor och öppen karaktär samlad söder om bebyggelsen och intill Molnbyggens strand.

bebyggelsen till Kråkbodarna löper ett område med fortfarande öppen och välhävdat betes- och odlingsmark. Odlingsmarken har stor och öppen karaktär utan särskilt många rösen, dock har enstaka fritidshus tillkommit på äldre odlingsmark vid sjön. Kvarvarande öppna och hävdade betes- och odlingslandskap vid Kråkbodarna är mycket betydelsefulla för förståelsen kring de sociala och ekonomiska förhållanden som präglade livet i byn i äldre tider och har därför mycket höga kulturvärden. Att jordbrukslandskapen hålls öppna och hävdade är mycket viktigt för byns karaktär. Vidare återspeglar den fortfarande öppna och hävdade marken tillsammans med gårdarna åtminstone till viss del platsens betydelse som hemfäbod med åker i äldre tider. I Leksand var fäbodväsendet uppbyggt enligt ett komplext system med många olika typer av fäbodgårdar på varierande avstånd från hemgården. Det finns belägg för att åtminstone en av fäbodgårdarna i Kråkbodarna var hemfäbodgård till Jobsgården i Yttermo. Till hemfäbodgårdar hörde vanligen slog- och odlingsmark, varför det öppna och hävdade landskapet tillsammans med de äldre gårdarna är viktigt för förståelsen av detta sammanhang.

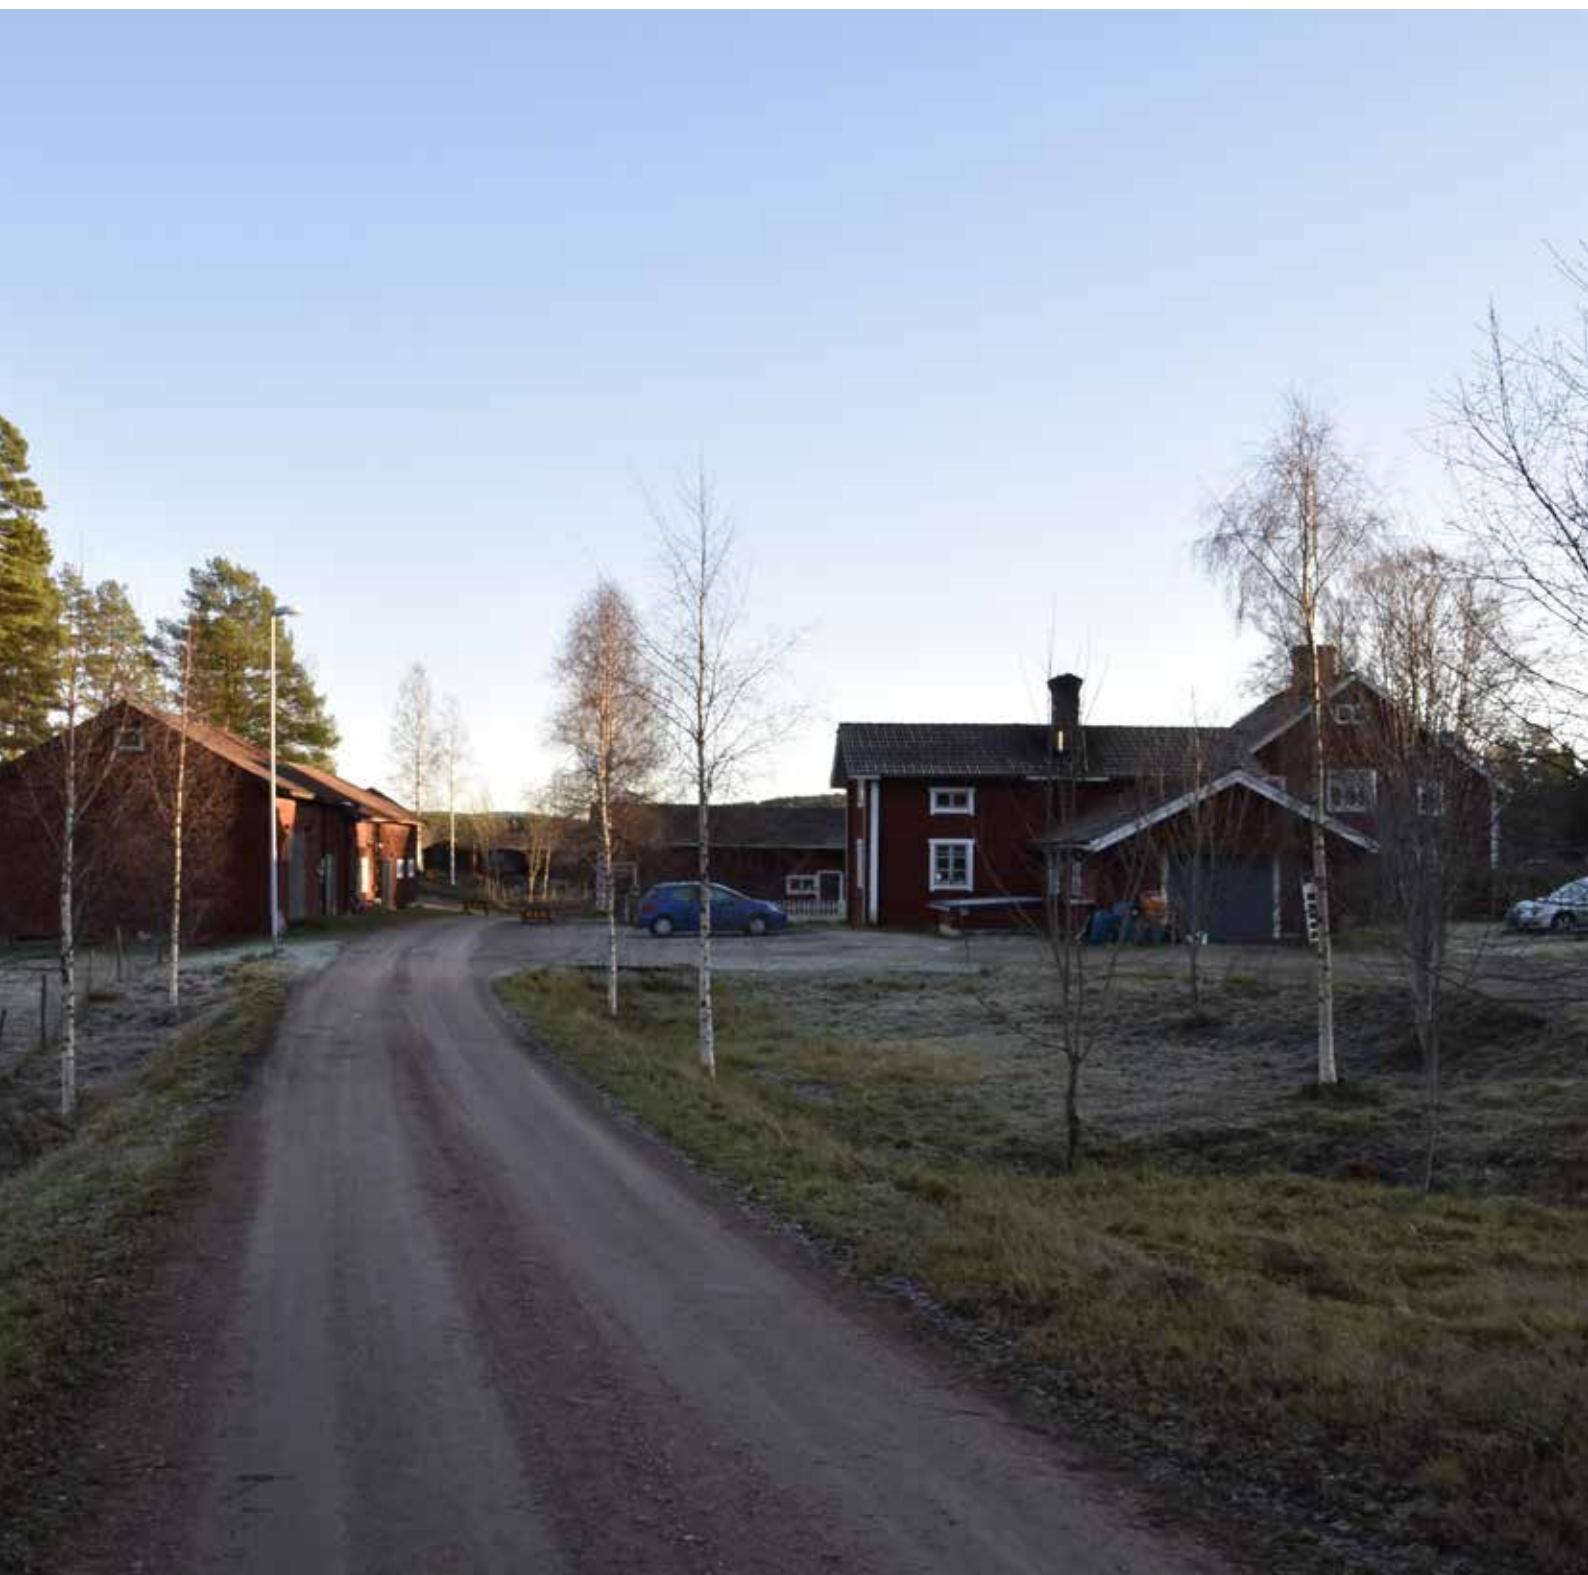
Glest fyrkantsbyggd gård vid bygatan mitt i Kråkbodarna. Gården har omdanats till följd av det sena 1800-talets förändringsvåg, men kvarstår trots detta till sin äldre struktur med fyrkantsform och flera bevarade timmerhus i landskapet runtomkring. Yttermo 33:36.

I Kråkbodarna finns en gård som är fyrkantsbyggd, dock ej med intakt månghussystem. Gården är belägen på fastigheten Yttermo 33:36. De flesta av de äldre gårdarna har trots förändringar under den senare delen av 1800-talet kringbyggd form, vilket antyder hur bebyggelsen vanligen ordnades i Leksand i äldre tider. De kringbyggda gårdarna bedöms ha kulturvärden och den fyrkantsbyggda gården särskilt kulturvärde. Den täta och slutna karaktären som bildas av de slutna gårdstunen är miljöskapande och trivsam, vilket bidrar till värdet. Traditionen med den kringbyggda gården uppstod sannolikt i syfte att skydda gårdstunet från väder och omgivning.

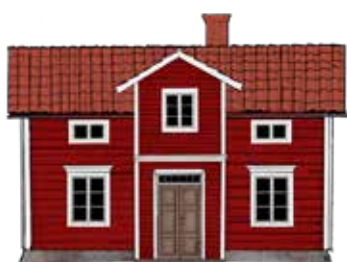
Enkelstuga

Sidokammarstuga

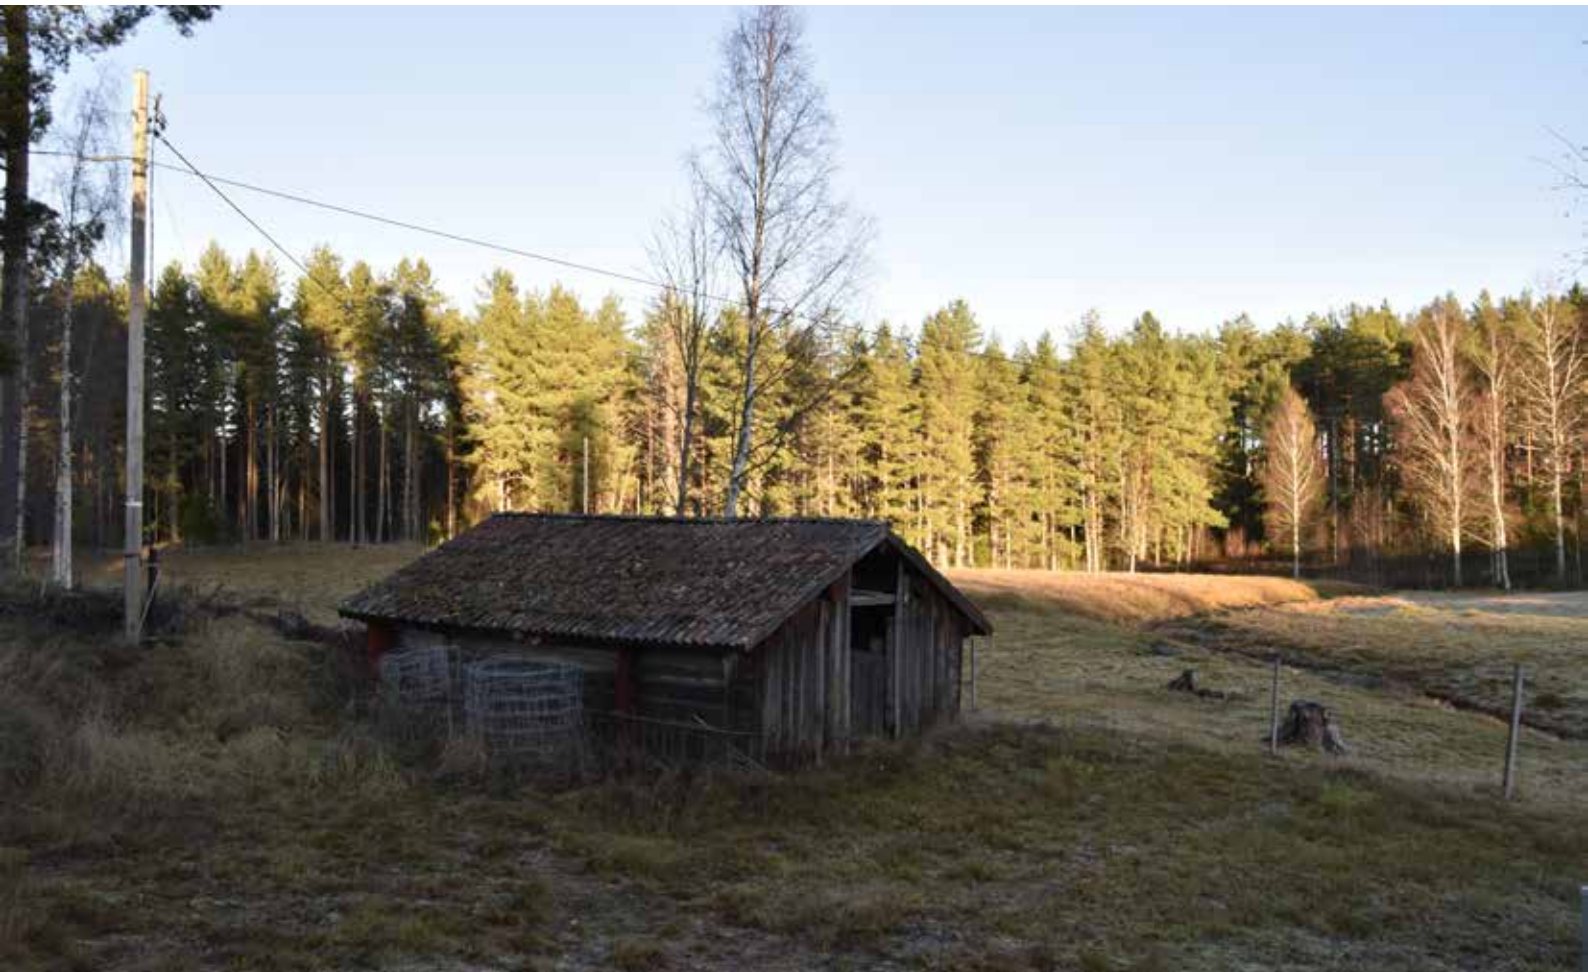
Bevarat äldre fäjs eller möjligen en gammal torkbastu invid odlingslandskapet i den västra delen av byn. Byggnaden är av ett ålderdomligt slag och kan berätta om timmerhuskulturen i äldre tider. Yttermo 33:36.

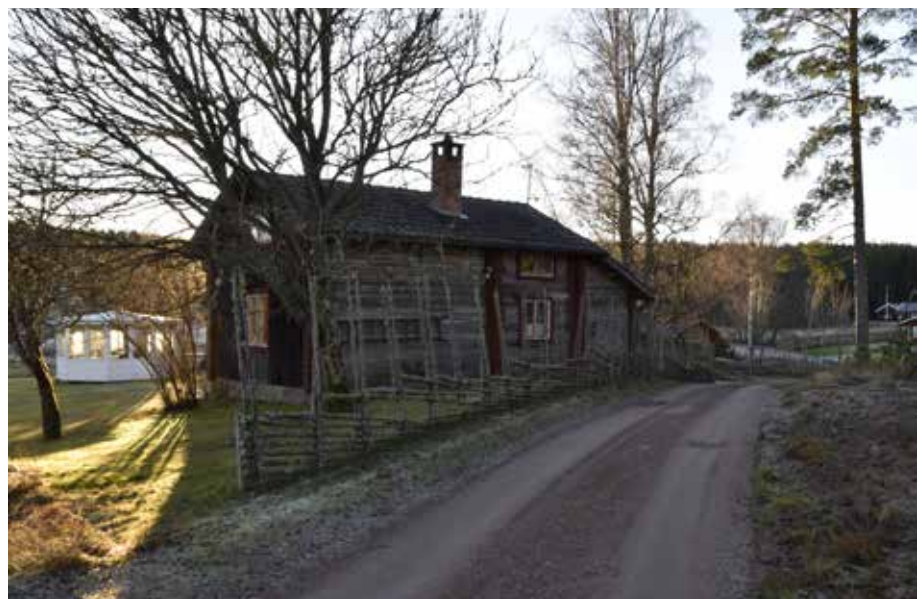
Ålderdomlig grånad enkelstuga på fastigheten Yttermo 33:24. Byggnaden är det bäst bevarade äldre bostadshuset i Kräkbodarna och kan ha uppförts som fäbodstuga.

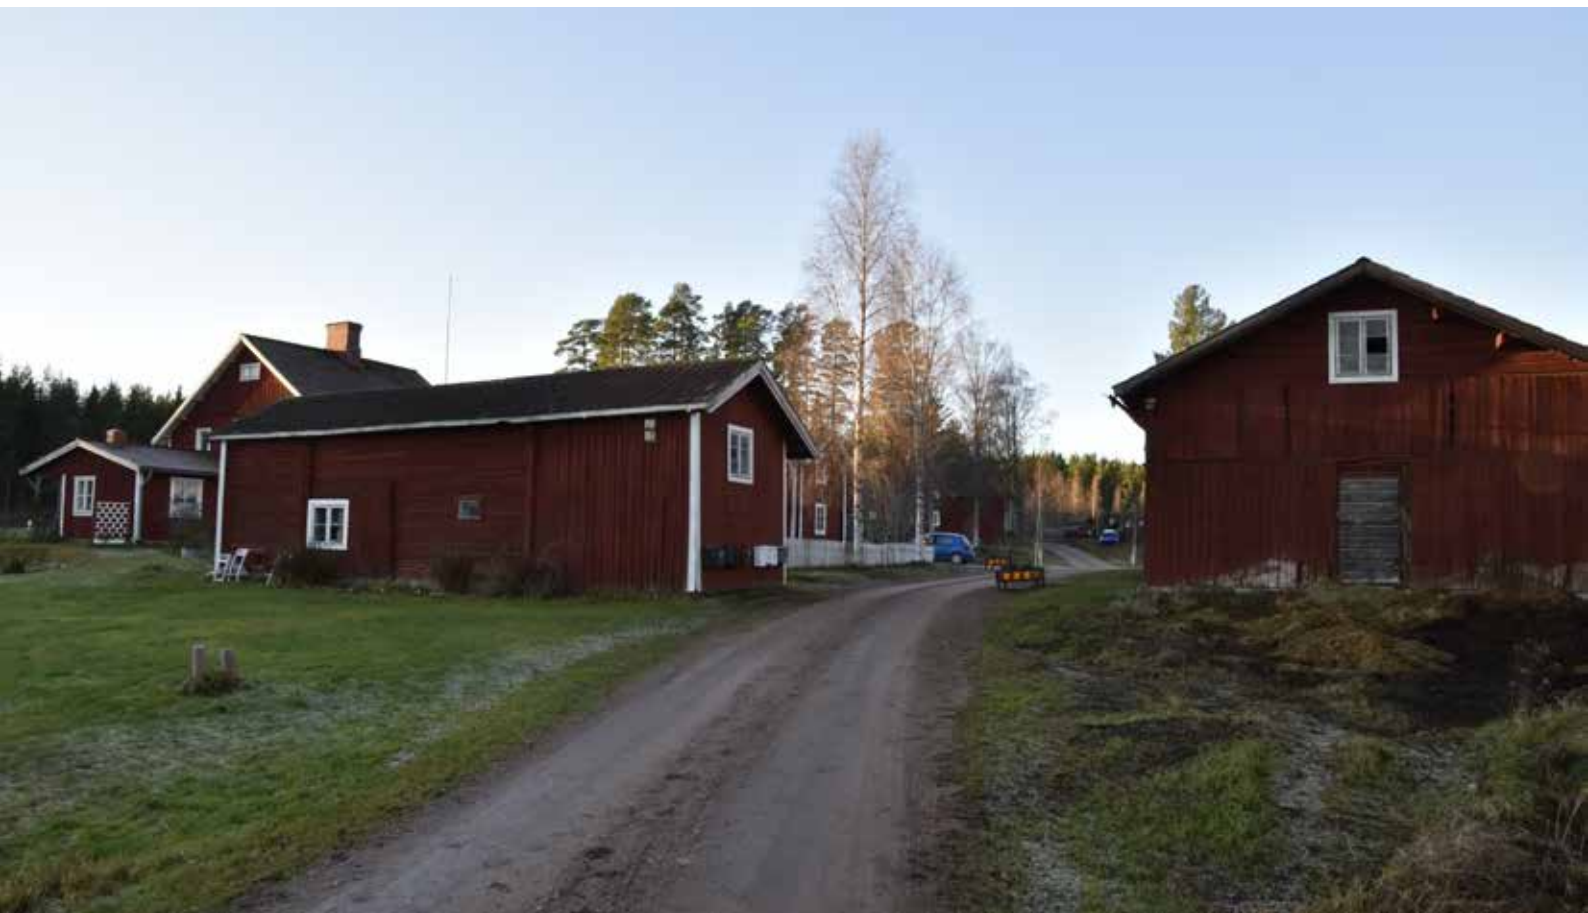
Den glest fyrkantsbyggda gård som finns på fastigheten Yttermo 33:36. Gården uppvisar flera spår av det sena 1800-talets förändringsvåg, men har trots detta bibehållit sin ursprungliga fyrkantsform samt flera äldre timmerhus.

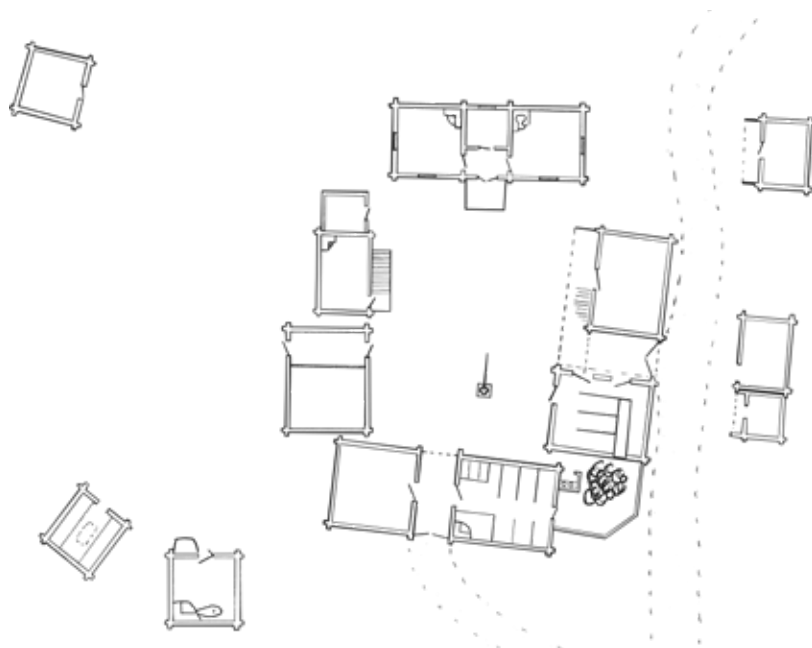
Kringbyggd gård med ålderdomliga timmerhus. längst upp från vänster: hölada, parstuga (bostadshus), långsideshärbre, källarstuga, loftbyggnad med portlider, vagnsbod sammanbyggd med kortsideshärbre, tröskloge, brunn, stall, torkhus, smedja, lada och fähus med portlider och dyngstad.

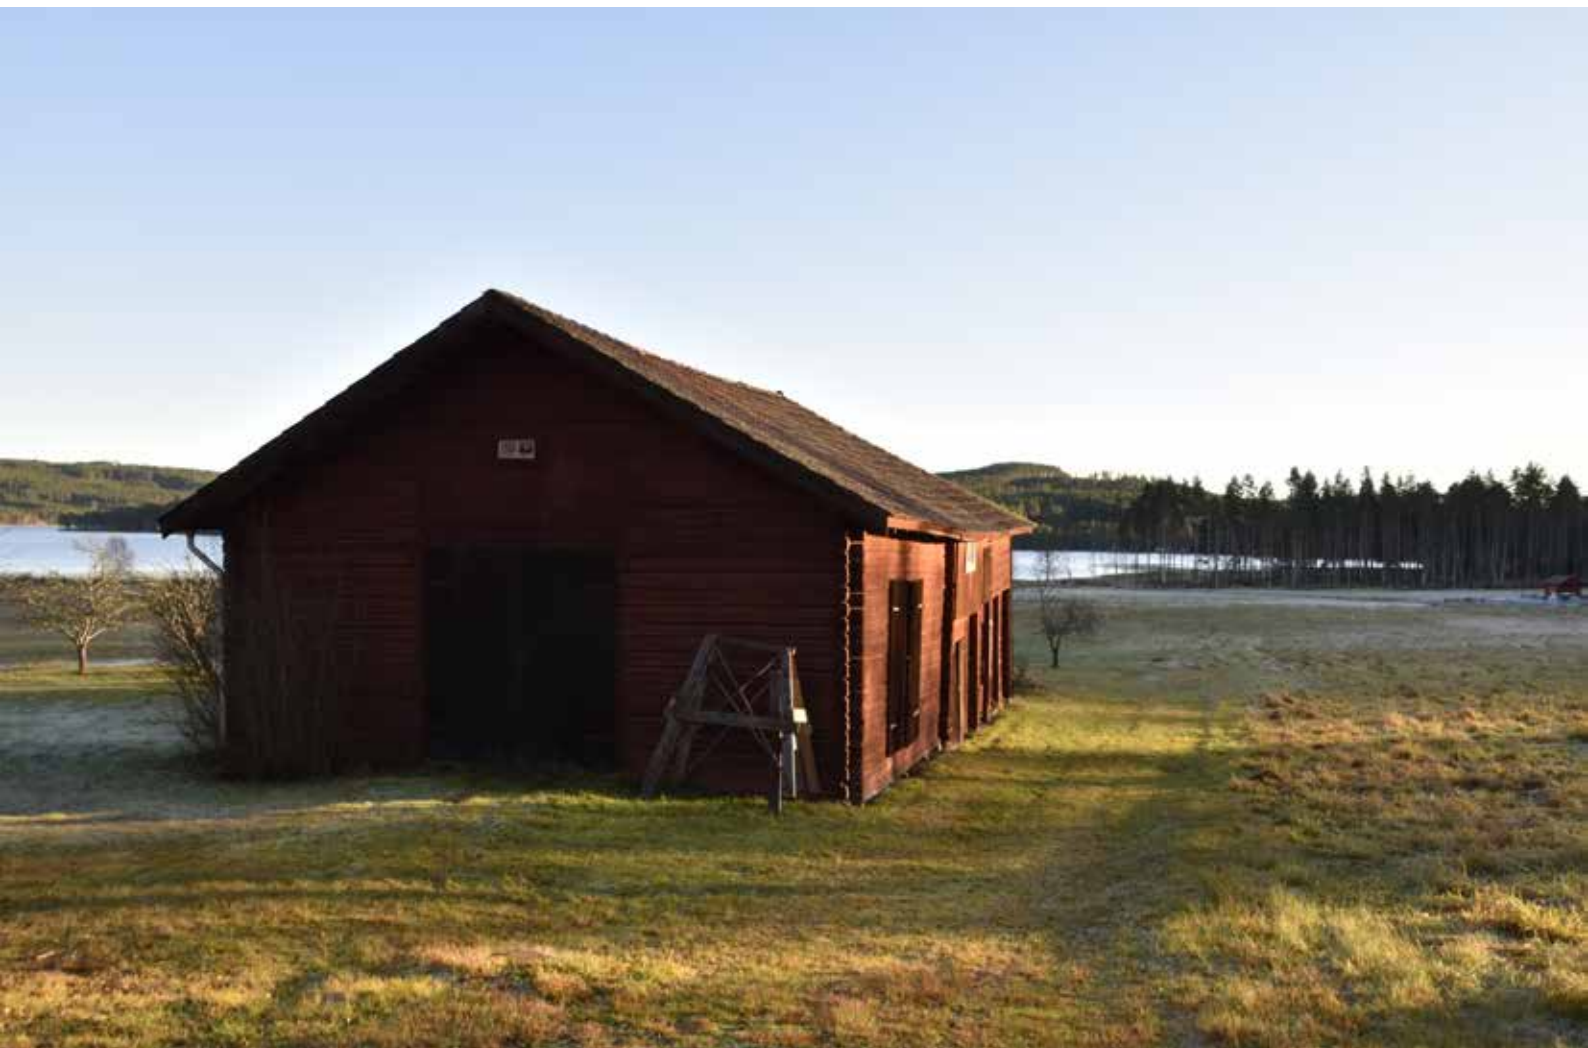
Uthuslänga med sen 1800-talskaraktär som dock åtminstone delvis konstitueras av äldre timmerhus. Närmast i bild syns en tröskloge. Yttermo 33:17.

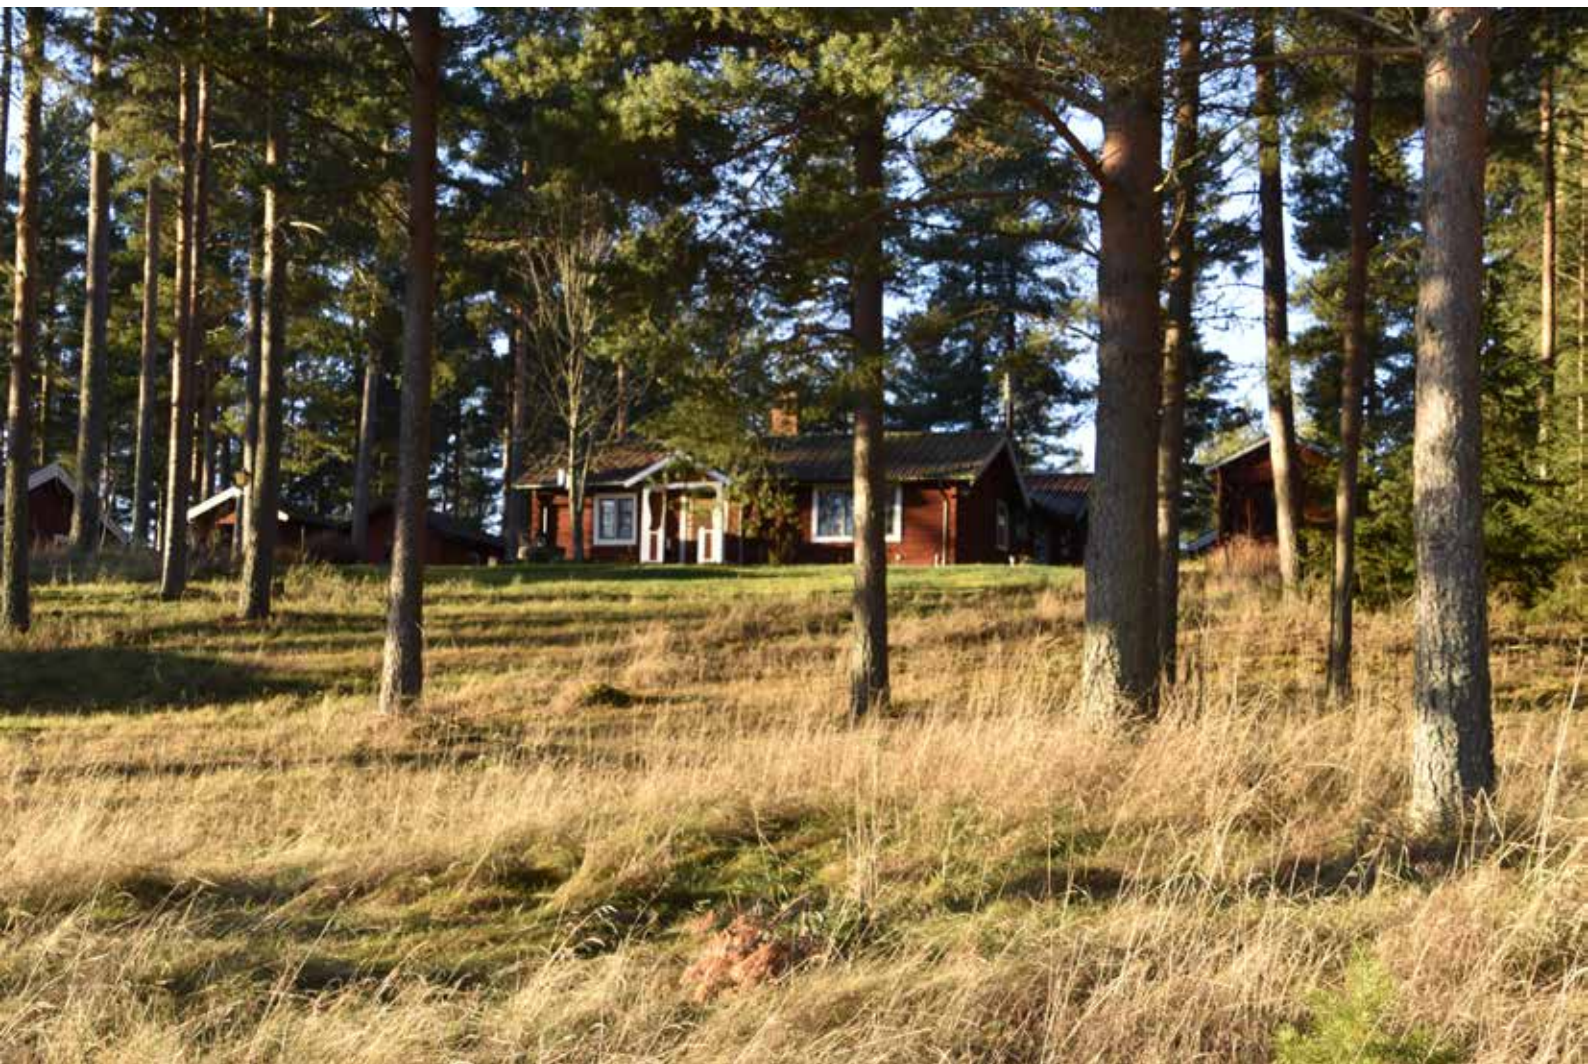
Ovan, väl anpassad modernistisk timmervilla på fastigheten Yttermo 33:27.

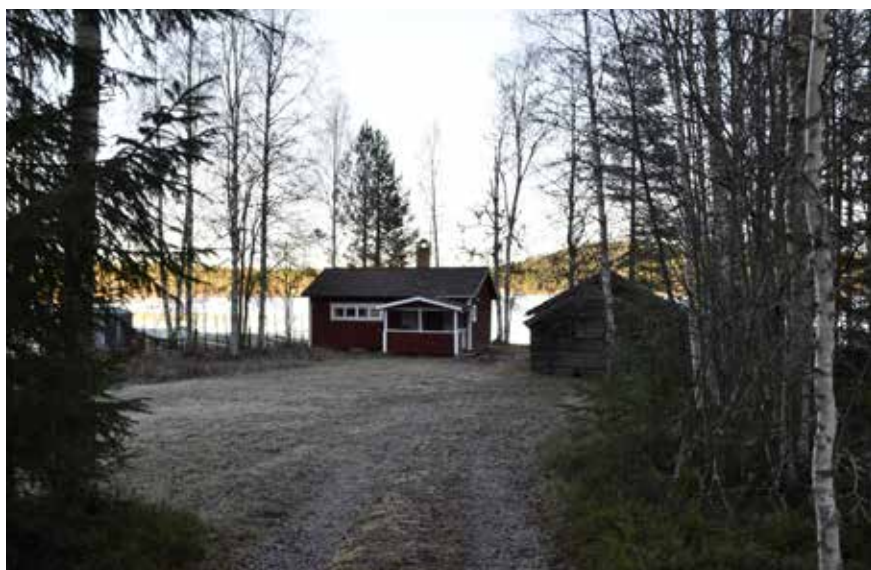
Till höger, fritidshus vid Molnbyggens strand. På samma tomt finns flera äldre timmerhus bevarade. Yttermo 33:9.
