KRÅKBODARNA

Härads fjärding, Leksands socken

Leksands kulturmiljöprogram

Antagen av samhällsbyggnadsutskottet 2021-05-27

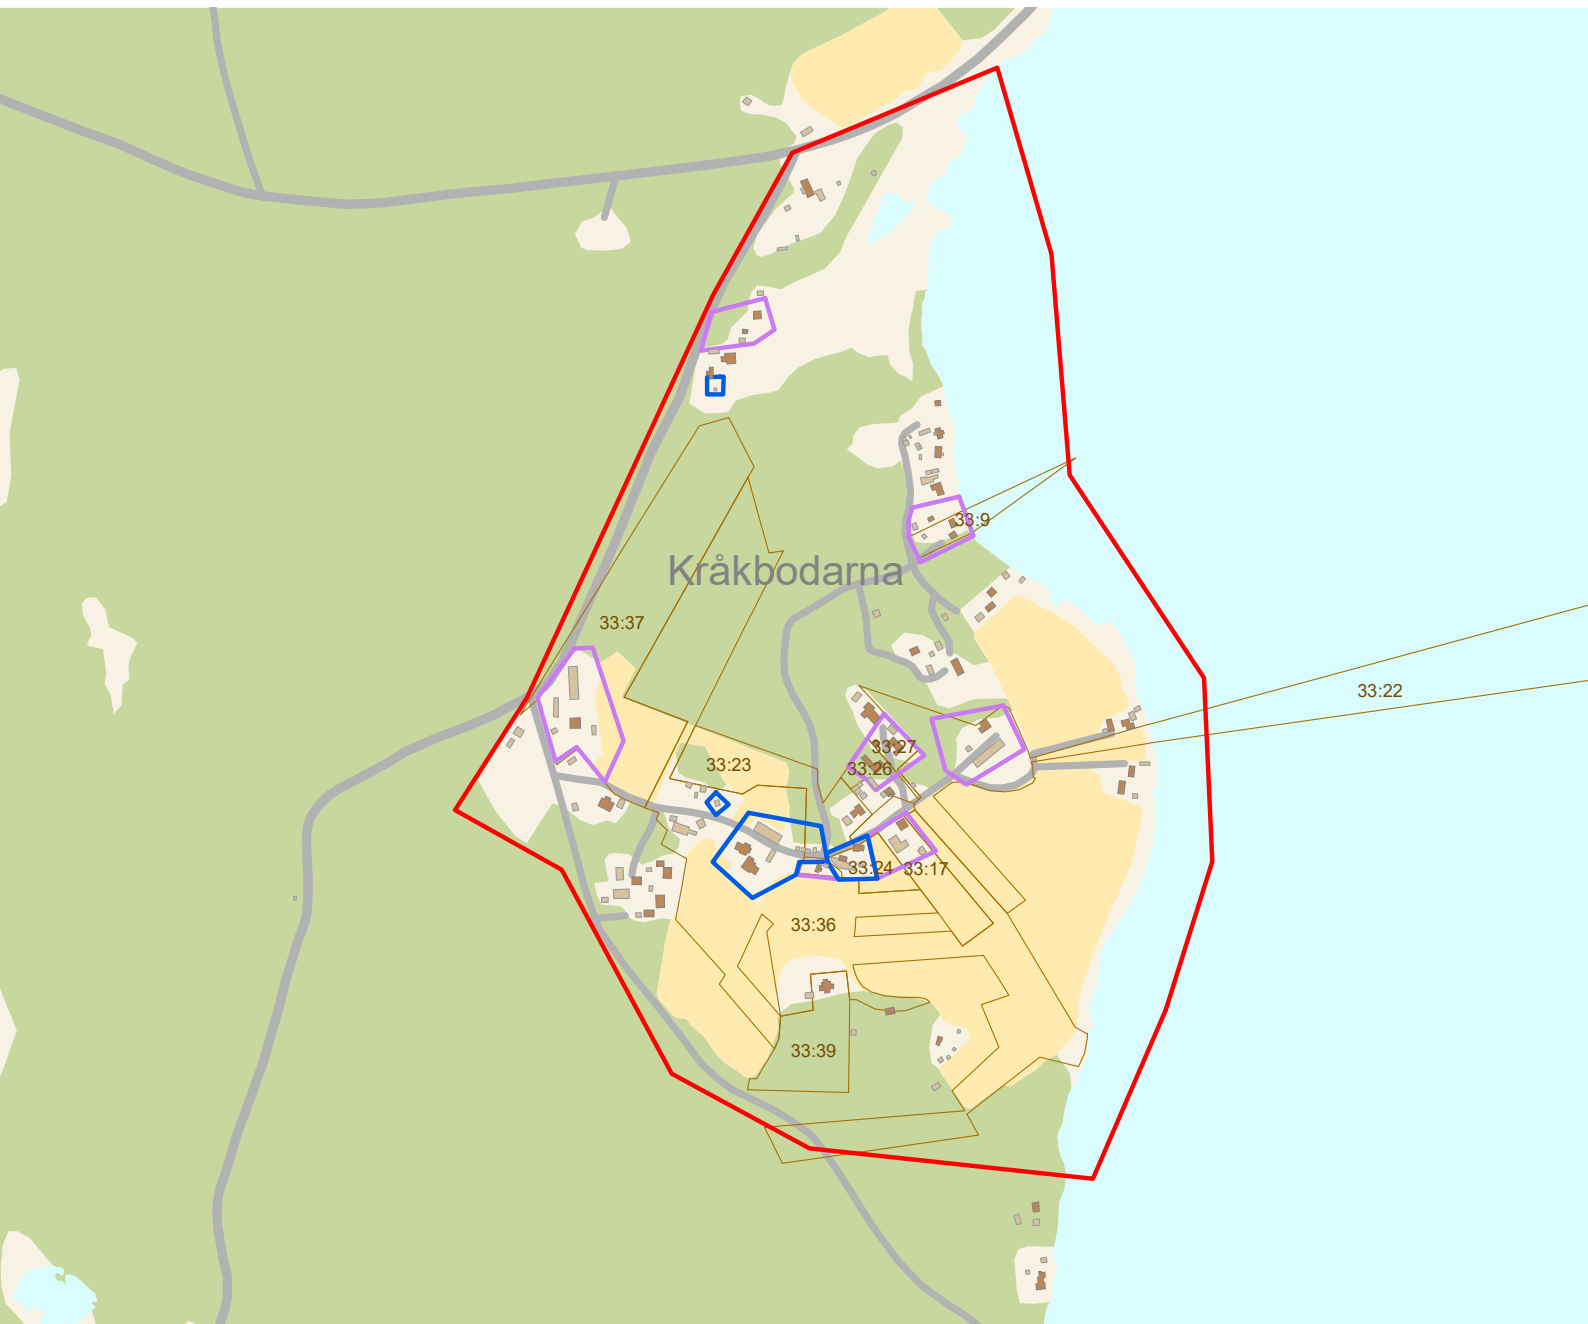
Värdekartan redovisar en klassificering av miljöer och bebyggelse enligt följande: **Röda områden** markerar större landskaps-
avsnitt och bebyggelseområden med kulturvärden eller mycket höga kulturvärden. Värdebärande egenskaper inom dessa
områden kan exempelvis vara byggnaders färgsättning, skala och form, sammanhållen byggnadshöjd eller jordbruksland-
skapets öppna och hävdade karaktär.

Lila områden markerar gårdar, byggnader, odlings- eller betesmark och bebyggelseområden som bedöms ha kulturvärden.

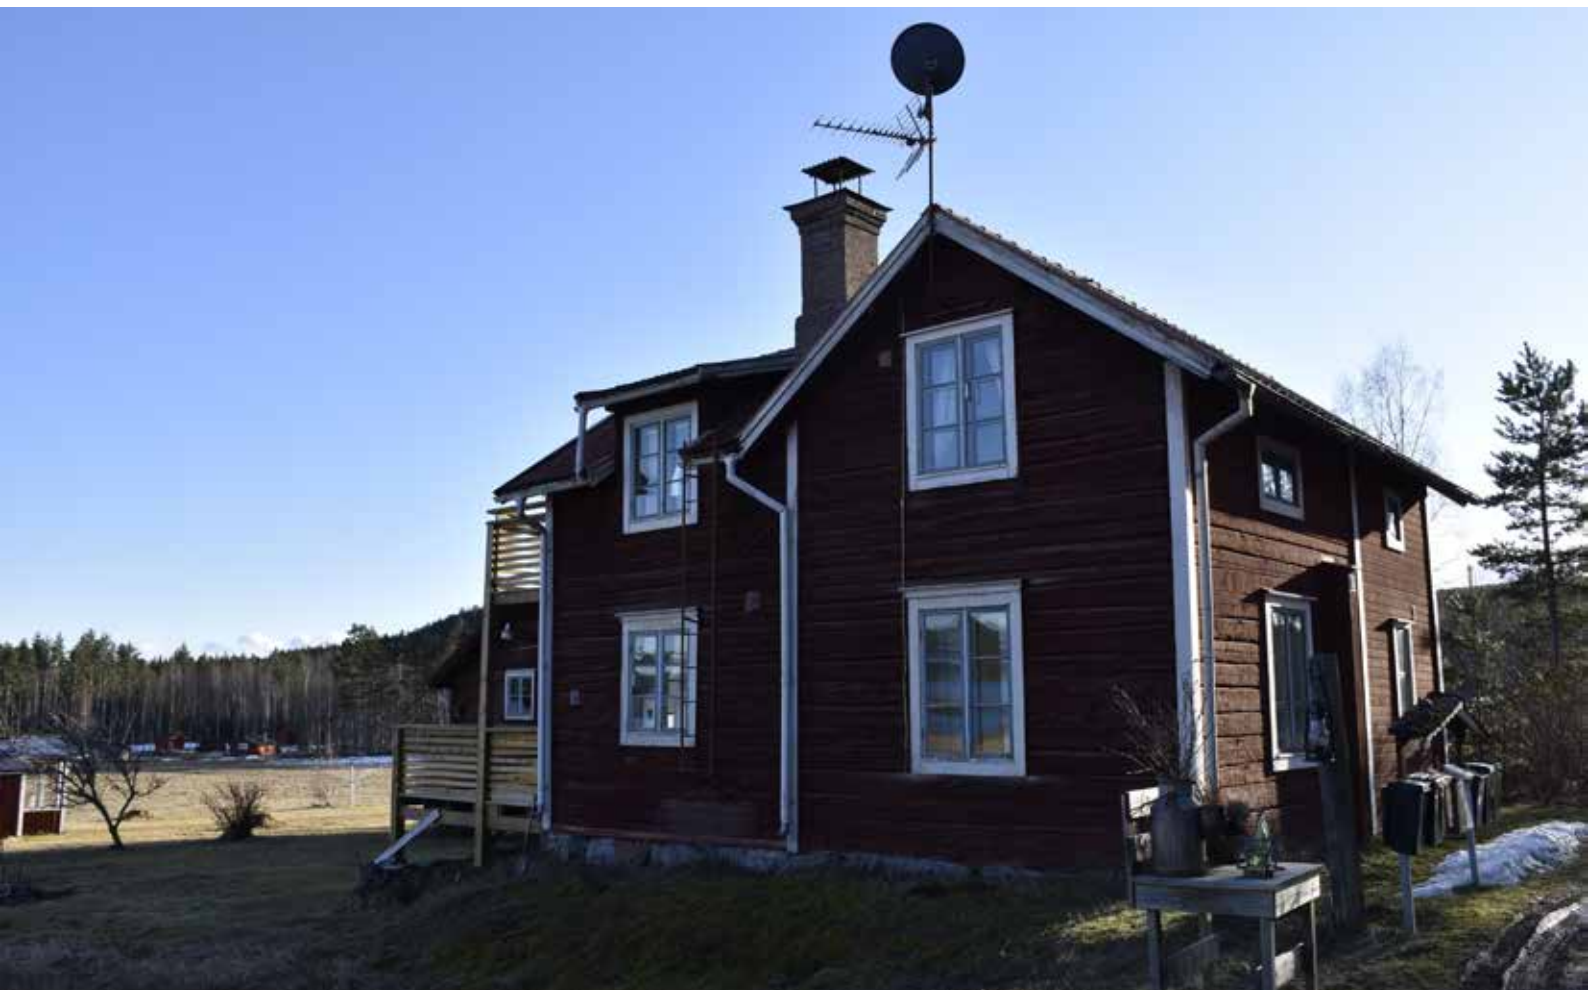
Bostadshus med välbevarad sen 1800-talskaraktär i den östra delen av byn. Många av gårdarna i Kråkbodarna visar tydliga spår av förändringar under det sena 1800-talet, bland annat i form av bostadshus och ladugårdslängor tillkomna under perioden. Yttermo 33:17.
