## ULLVI

Rönnäs fjärding, Leksands socken

Leksands kulturmiljöprogram

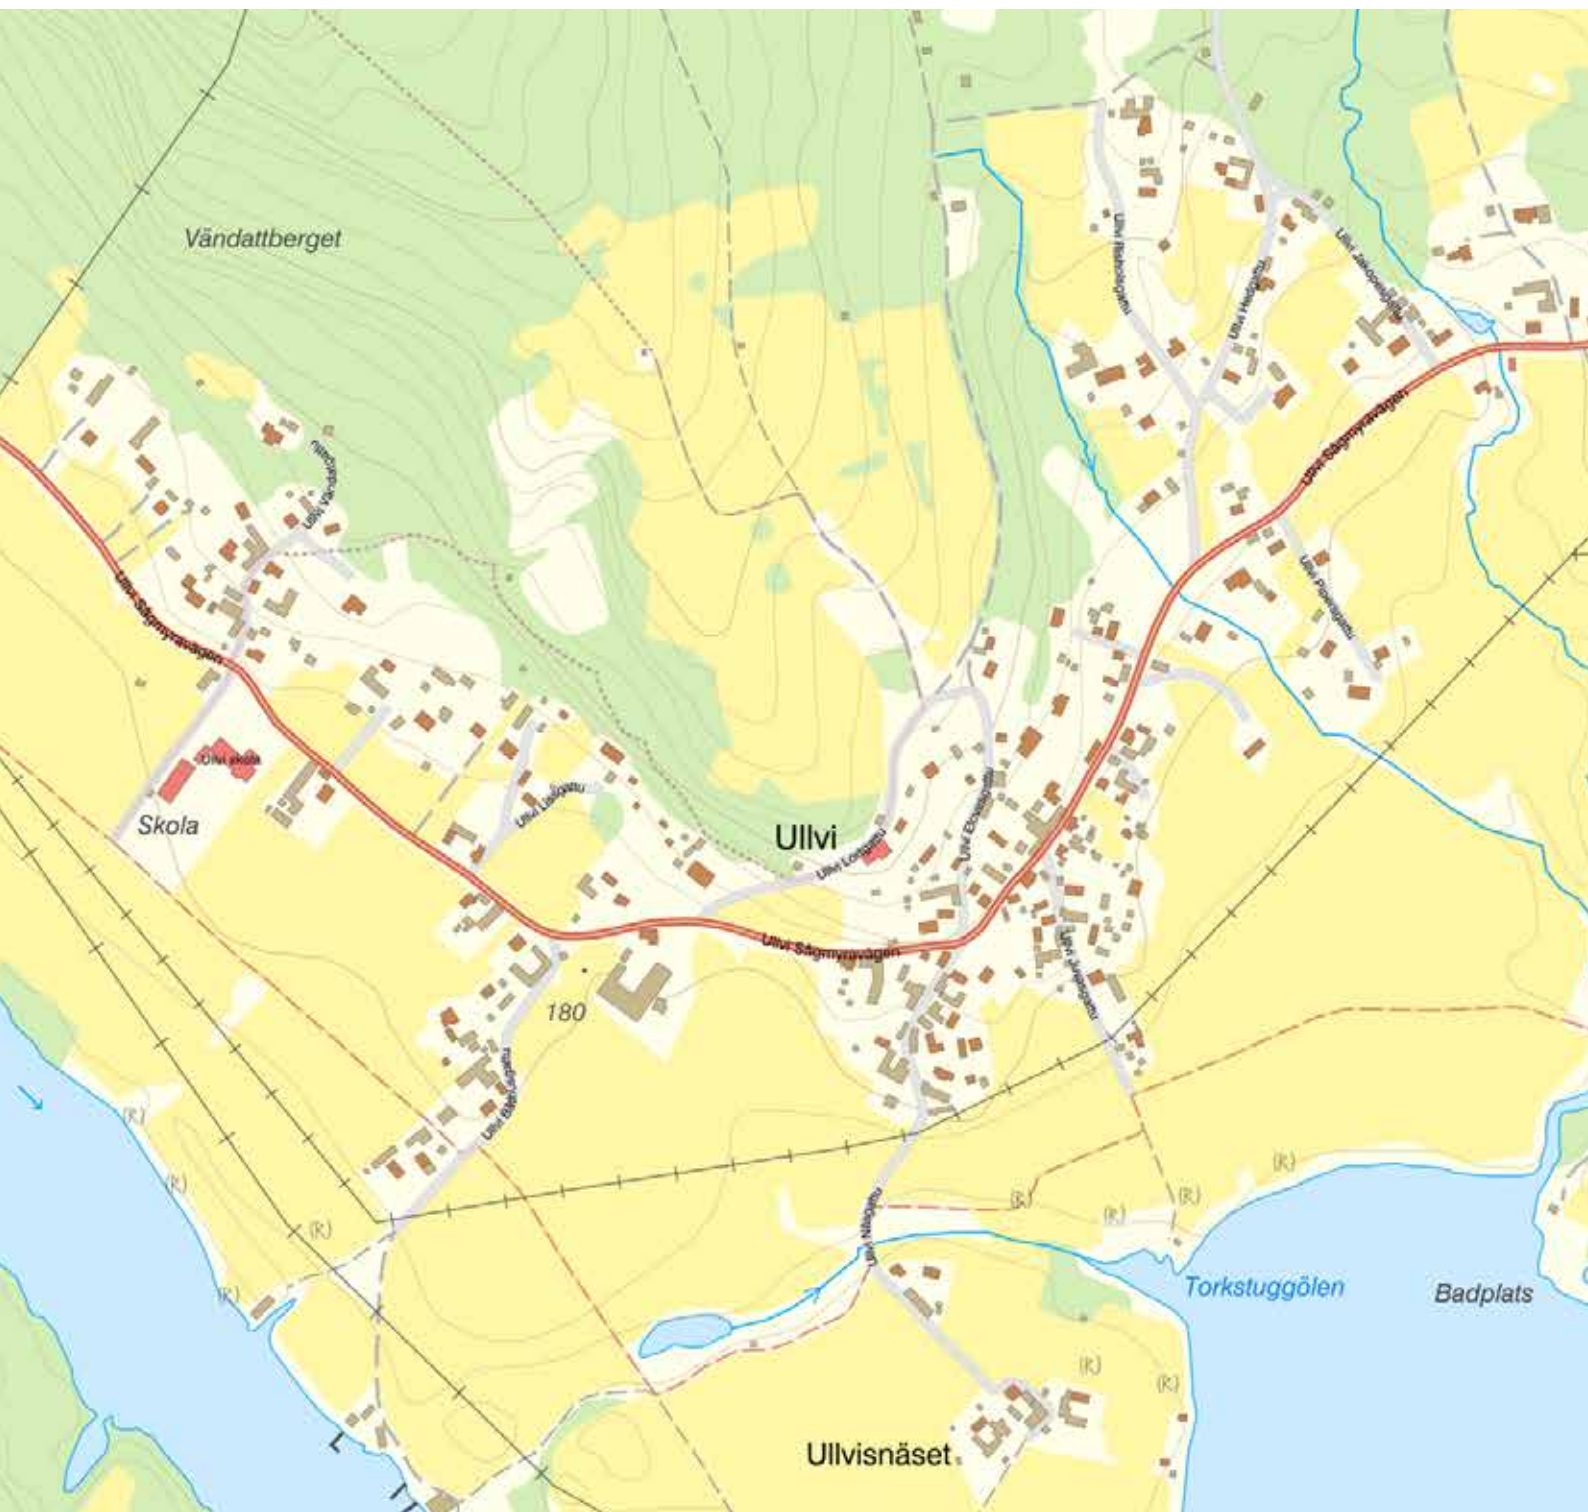
*Ullvi med hästskoform kring Vändattbergets sydspets. Byn består av flera löst sammanhängande klungor som alla utom Ullvisnäset är belägna nära den genomlöpande Sägmyravägen.*

**BYTYP:** Ullvi är en utdragen klungby med fem bydelar spridda i en hästskoform kring Tibbleberget-Vändattbergets södra spets och i odlingslandskapet mot söder. Längst i öster finns bydelen Heden, som avskiljs från Hälla av Österängsbäcken. Heden är en relativt glest bebyggd byklunga utspridd i en flack sydslutning. Sydväst om Heden finns Ullvis bykärna – en mycket tät bebyggd och förhållandevis utbredd byklunga belägen en brant backe kring fem byvägar, varav fyra sammanstrålar i en majstångsplats. Söder om bykärnan finns Ullvinäset som består av liten klunga om tre äldre kringbyggda gårdar och en ensamgård sannolikt tillkommen under 1920-talet. Ytterligare västerut finns Gammalullvi, en bitvis tät men liten byklunga belägen söder om Sägmyravägen i det öppna odlingslandskapet. Gammalullvi är beläget längs vägen mot byns båthus. Vändatt är en gles och utspridd bydel som innefattar en mängd både nyare och äldre gårdar belägna mellan Sägmyravägen och Vändattberget, samt en tätare byklunga kring en stickväg på motsatt sida om den nuvarande byskolan.

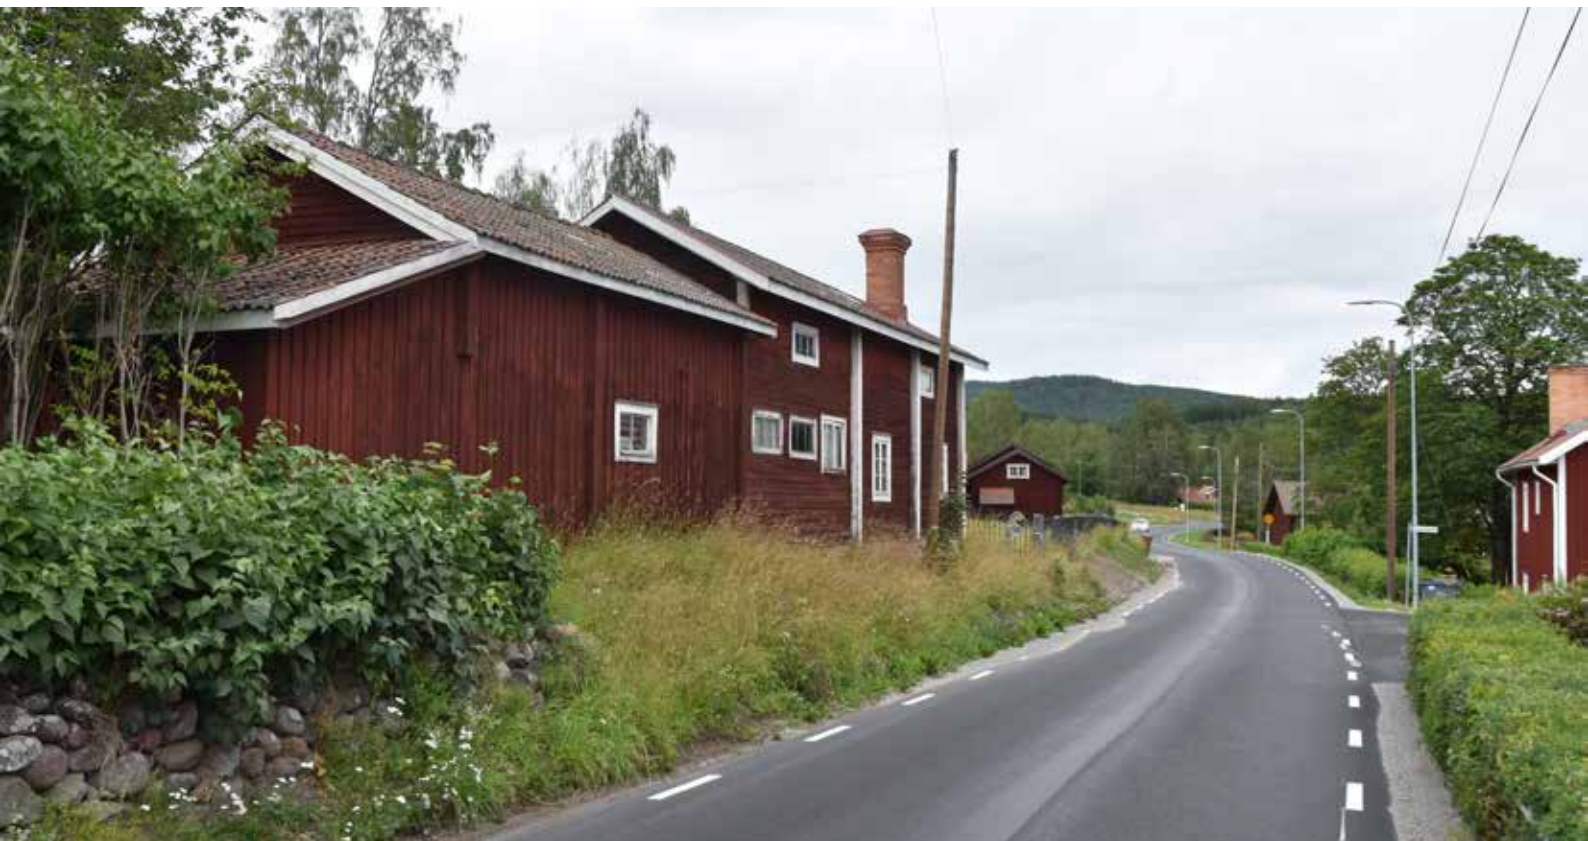
*Vid byvägen som löper genom huvudbyklungan är bebyggelsen särskilt tät. Vissa gårdar är belägna mycket nära gatulinjen. Ullvi 46:13.*

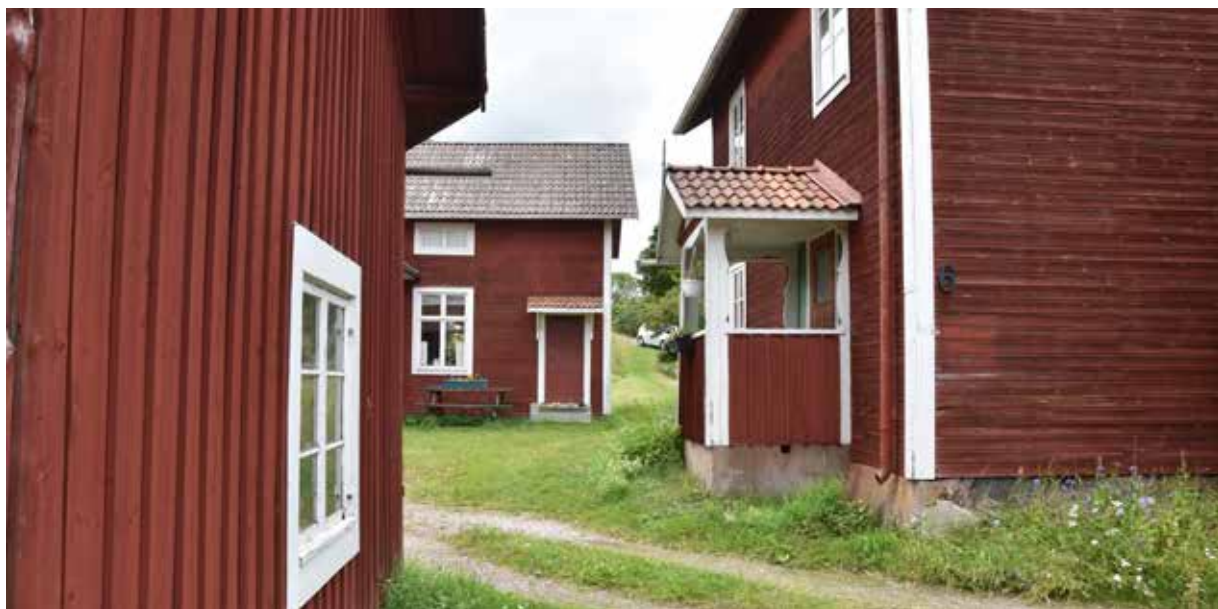
*Kringbyggd gård med flera äldre timmerhus där gamla detaljer fortfarande delvis finns bevarade. Detaljutformningen präglas av enkelhet. Ullvi 12:5.*

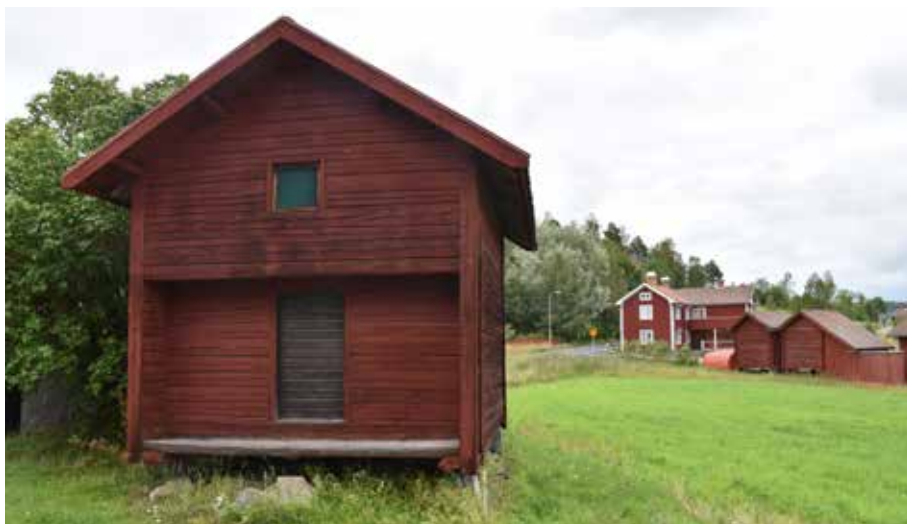
*Gavelhärbren på olika platser i Gammelullvi. Gavelhärbren är de vanligast förekommande formerna på härbren i Ullvi och Dalälvsbyarna. Ullvi 28:6 och Ullvi 44:8.*

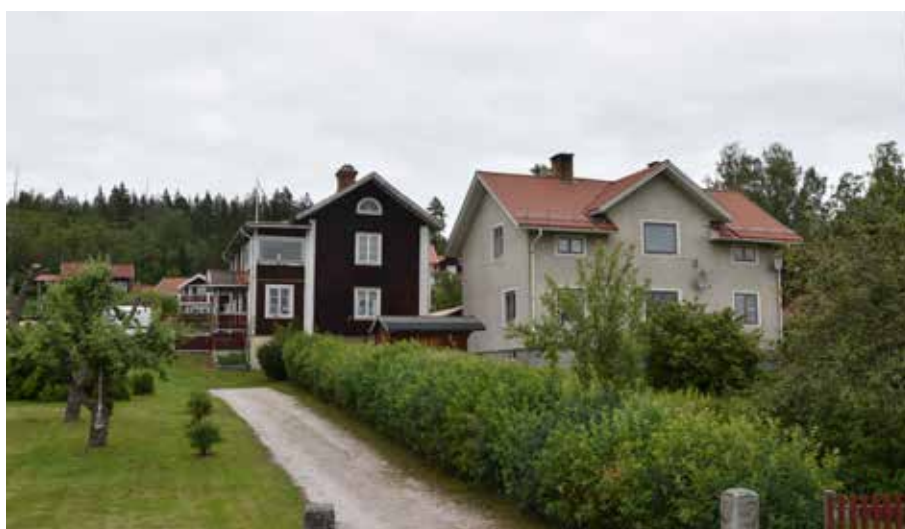
*Gård med moderniserad äldre salsbyggnad som även är reveterad (putsad) invid ett äldre bostadshus med synligt timmer. Ullvi 10:16 och Ullvi 27:2.*

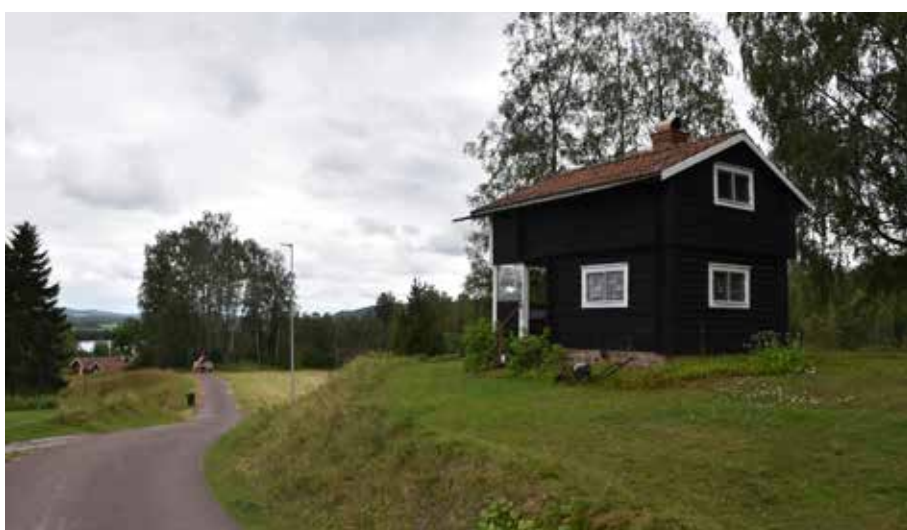
*Sommarnöje av ombyggt härbre i sluttningarna norr om Heden. Ullvi 5:11.*

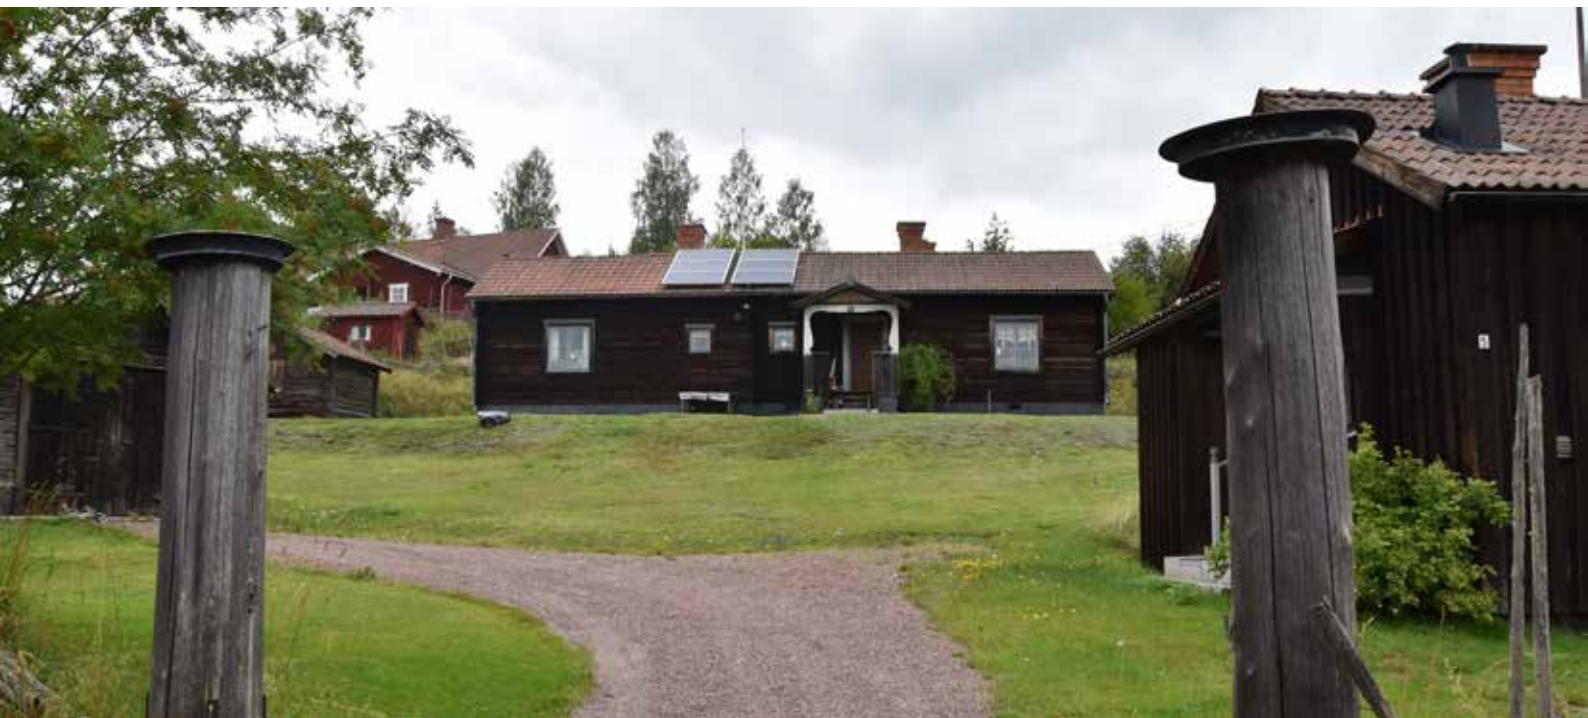
*Sommarnöje i backen ovanför huvudbyklungan. Byggnaden är sannolikt delvis förändrad genom tillbyggnad åt väster under 1900-talet senare hälft. Ullvi 14:11.*

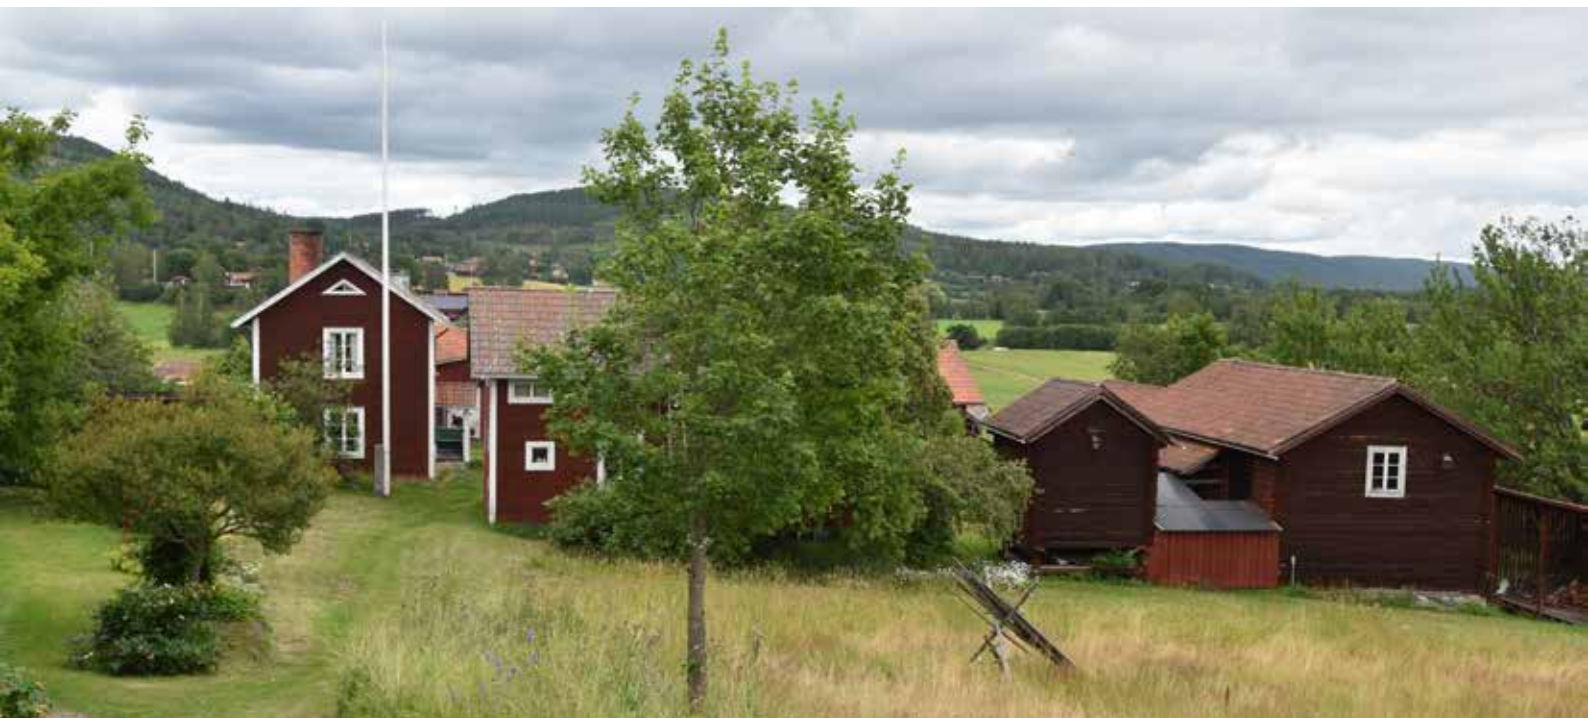
*Tät och omfattande bebyggelse kännetecknar de äldre gårdarna i byn. Nästan alla äldre byggnader är rödfärgade eller ofärgade och har en långsmal form med sadeltak, samt är byggda i trä. Ullvi 12:5.*

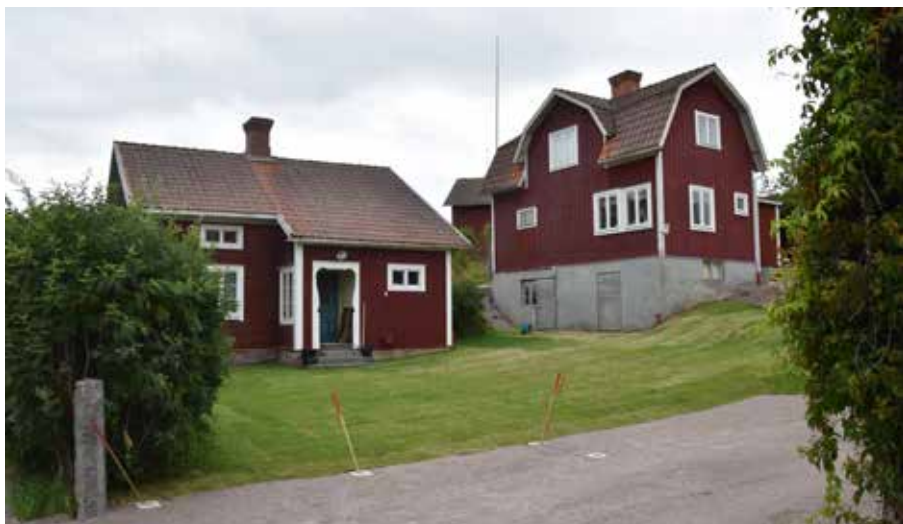
*Two bostadshus i lägmäld stil sannolikt uppförda eller moderniserade under 1900-talets första hälft. Ullvi 14:20.*

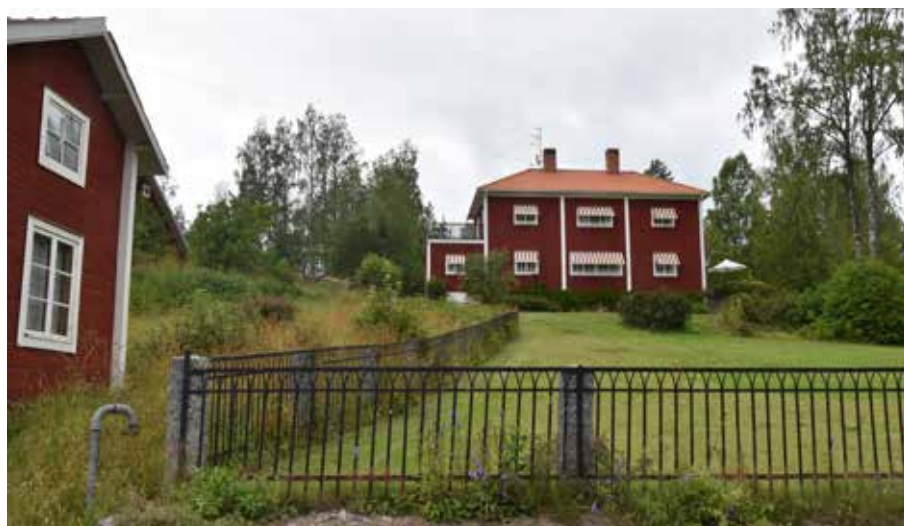
*Storslaget nationalromantiskt sommarnöje från tidigt 1900-tal med tillhörande påkostad trädgård i byns norra del. Sommarnöjet uppfördes av generaltulldirektören Henrik Themptander. Ullvi 46:12.*

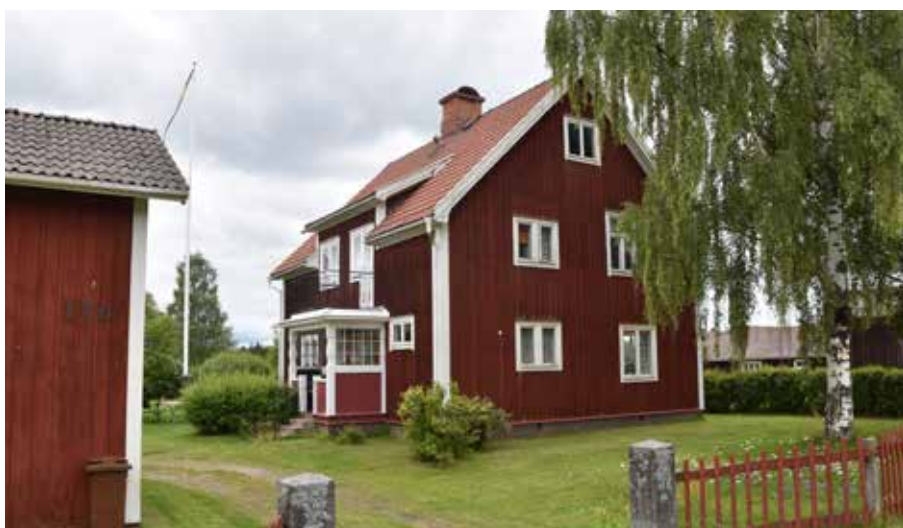
*1900-talets bebyggelse har anpassats till byns äldre karaktär genom exempelvis röd locklistpanel och enkel utformning på detaljer. Ullvi 28:6.*

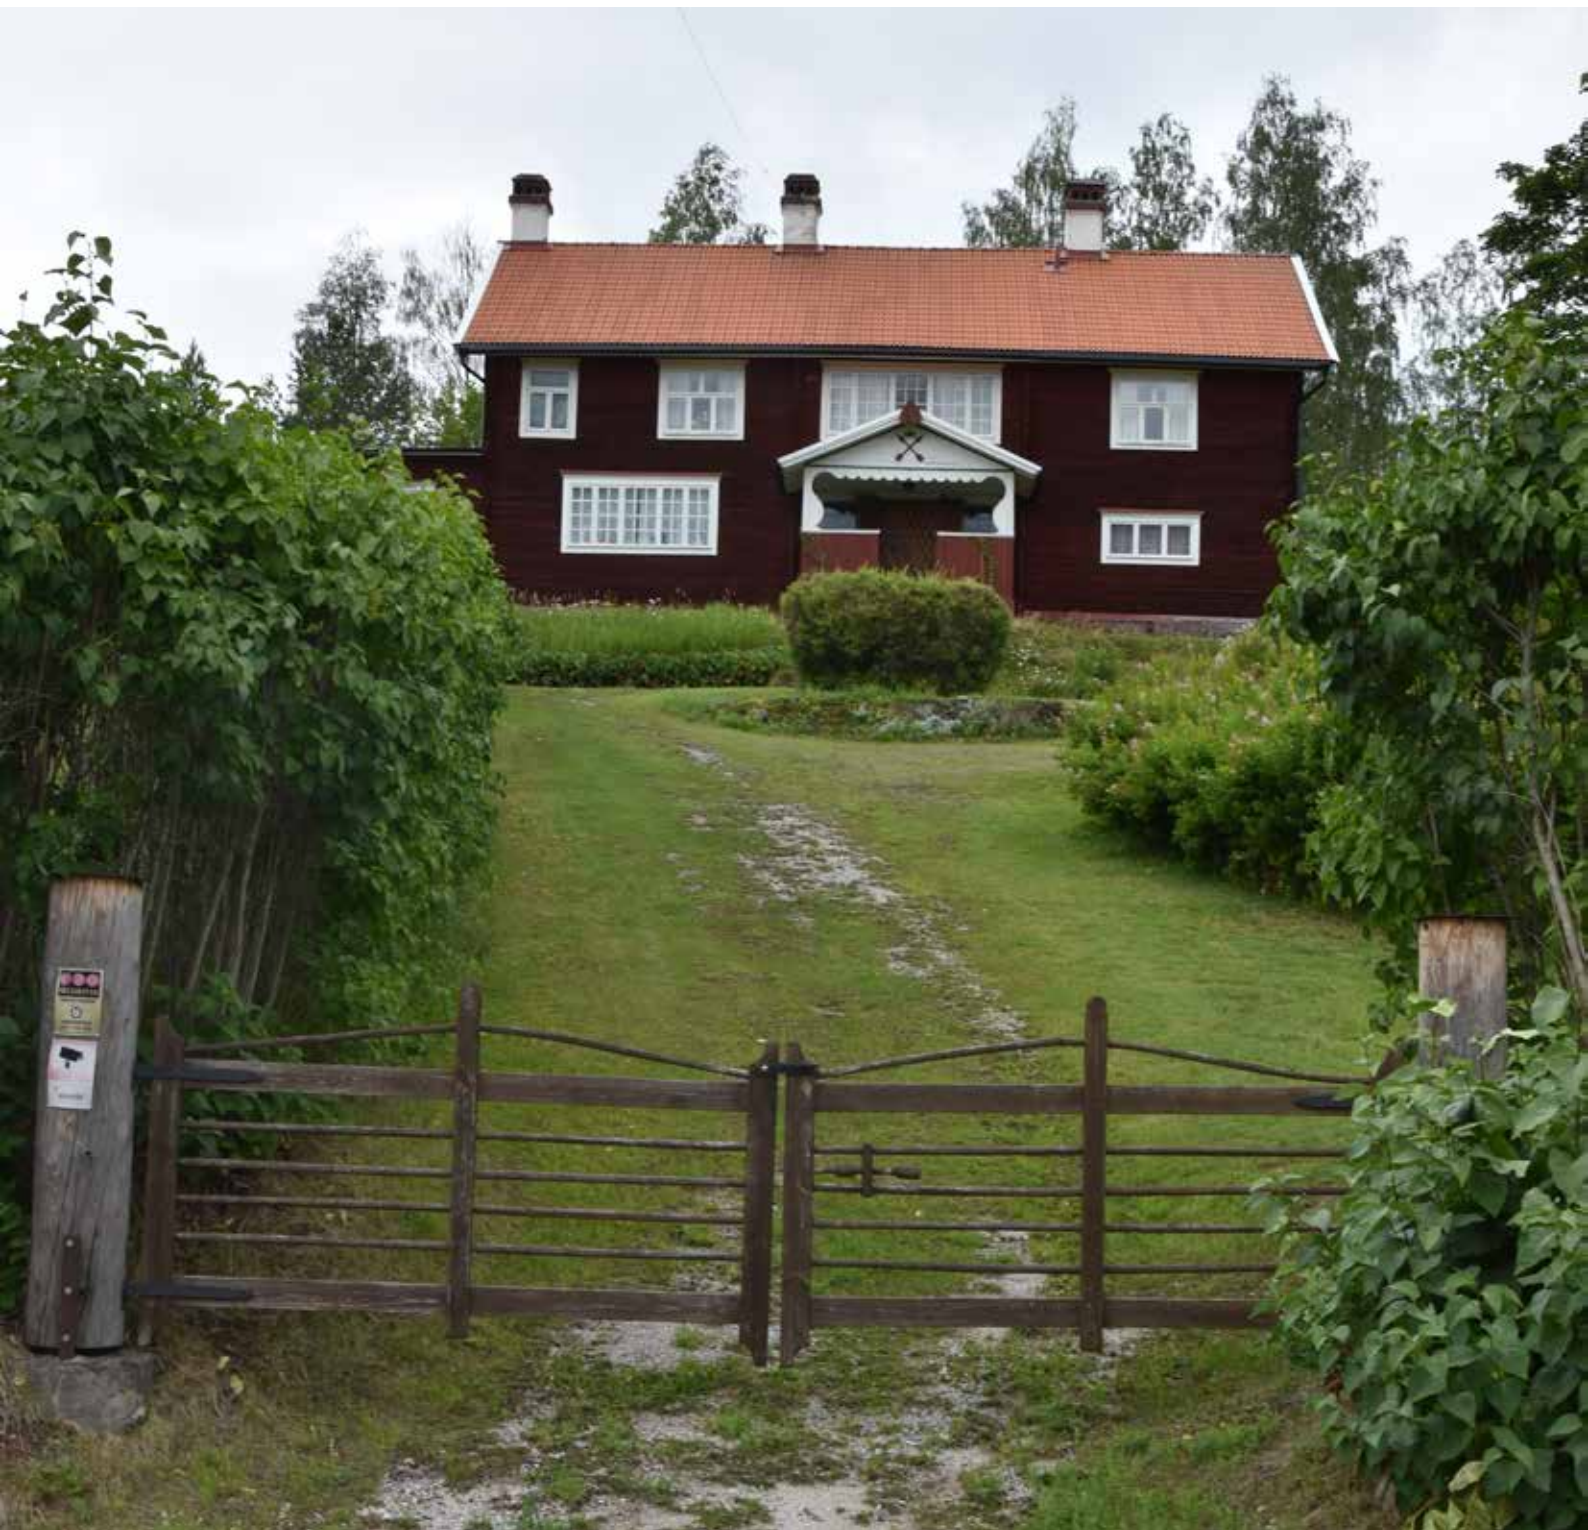
*Framträdande sommarnöje uppfört av professor Emerik Stenberg i backen ovanför Ullvis huvudbyklunga. Ullvi 48:8.*

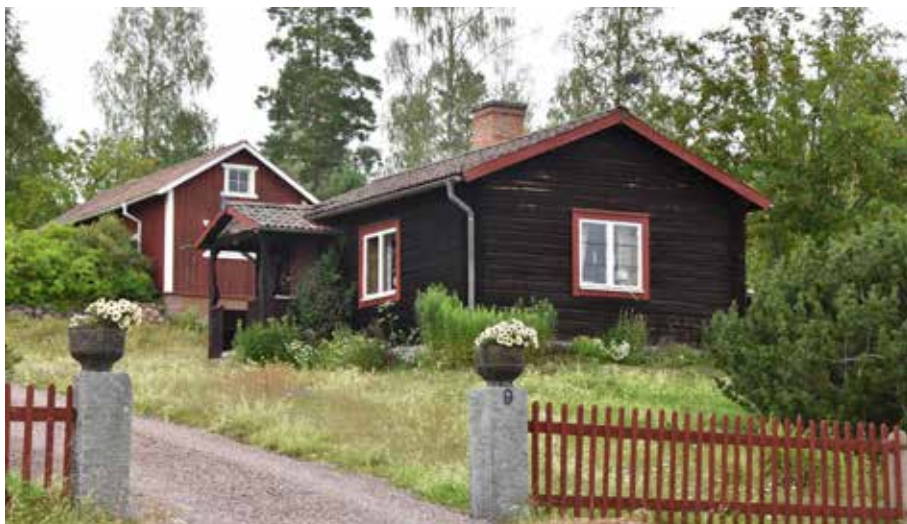
Sommarnöje med högkvalitativ detaljutformning. Byggnaden har exempelvis blyspröjsade fönster och en enkelt utformad farstukvist. Ullvi 48:8.

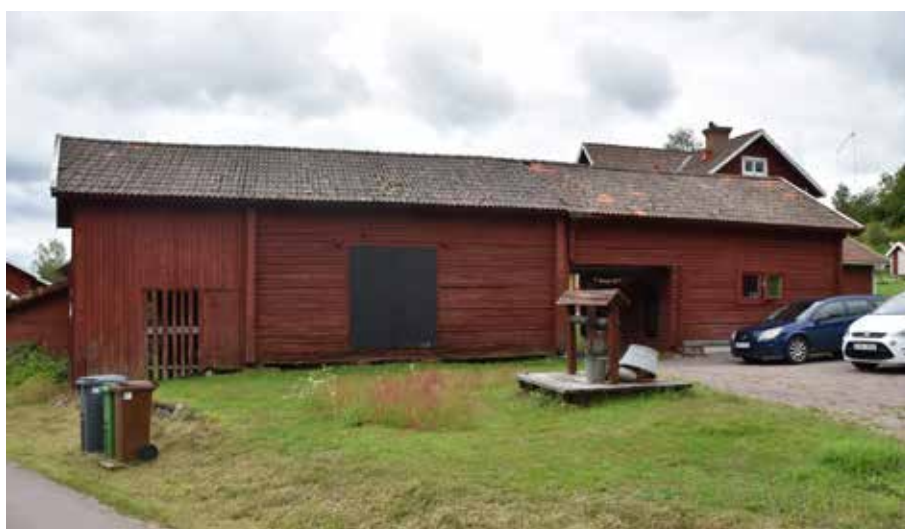
Länga med timrad tröskloge och portlider. Ovanligt många äldre gårdar i Ullvi är fortfarande fyrkantbyggda och sluter sig mot omgivningen. Ullvi 14:29.

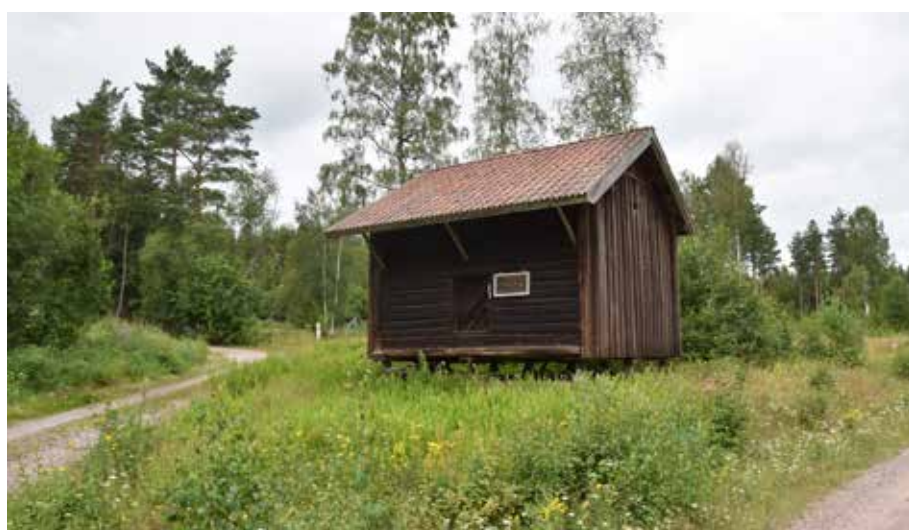
Det ovanligt stora och framträdande bymagasinet öster om bydelen Heden. Ullvi S:4.

Bymagasinet i Ullvi är beläget i ett trevägskors nordöst om Heden. Byggnaden liknar ett ovanligt stor långsideshärbre och ägdes först gemensamt av byarna Ullvi, Hälla, Romma och Berg, vilka tillsammans bildade ett så kallat magasinslag 1846. Detta i samband med att byarna avskildes från det »gamla magasinlaget« i Rönnäs fjärdings. Från och med 1869 till dess att byggnaden slutade användas för spannmål 1915 ägdes magasinet av Ullvi endast. Ett bymagasin användes som beredskapsåtgärd vid missväxtår, och fungerade som en slags bank där det gick att låna utsäde eller spannmål vid hungersnöd, mot återbetalning med ränta senare. Avkastningen tillföll ofta gemensamma intressen så som fattigvård, uppförande av skolhus m.m. Byggnaden är i sin helhet värdefull eftersom den kan berätta viktiga berättelser anknutna till livet i Ullvi i äldre tider, och den historiska bygemenskapen.

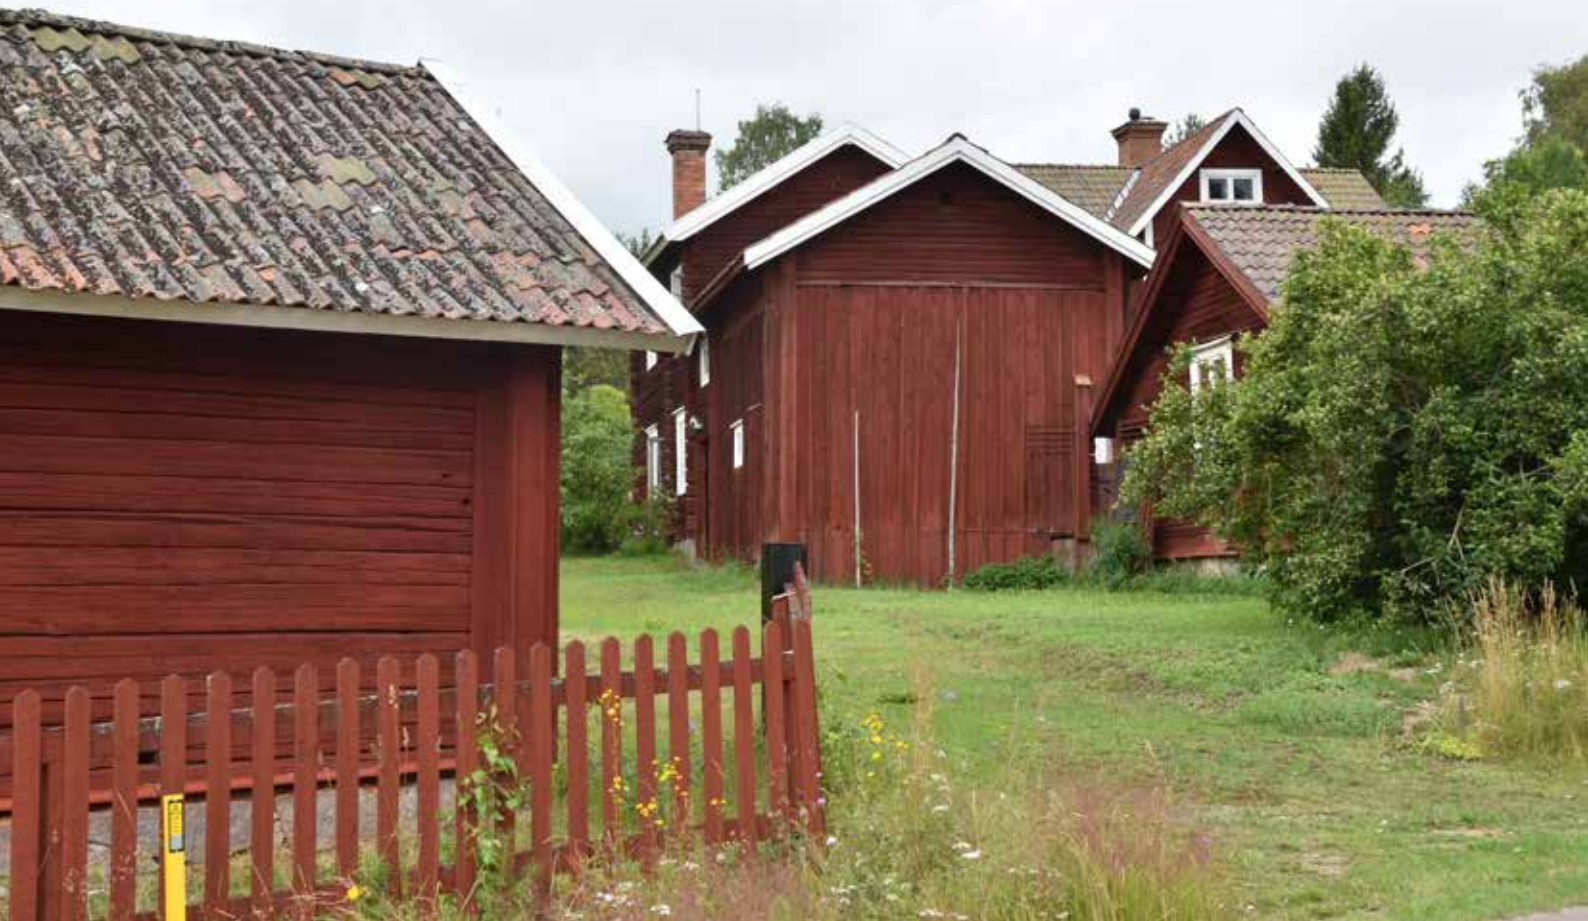
*Tät och sluten bebyggelse  
i Ullvi-Heden. Ullvi  
14:29.*

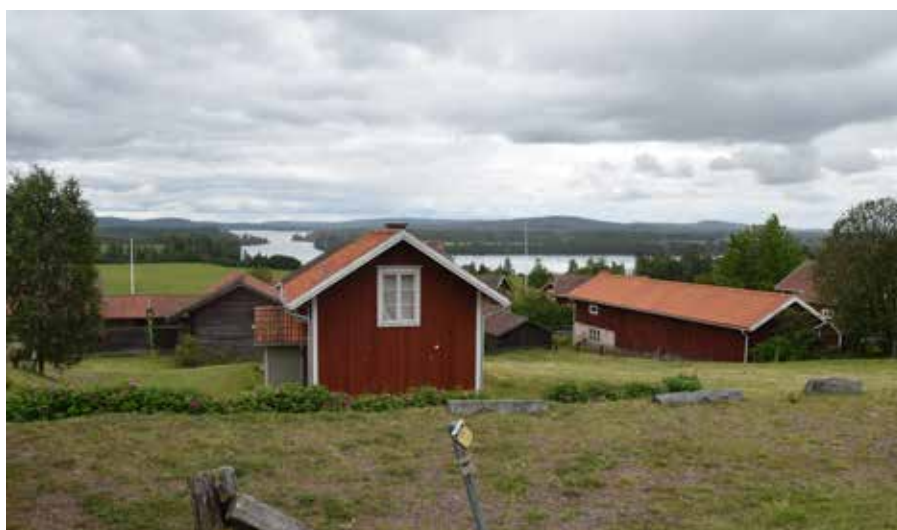
*De flesta husen i Ullvi är  
långsmala och har sadel-  
tak. Utsikt över huvud-  
byklungan mot älvland-  
skapet. Ullvi 38:7.*

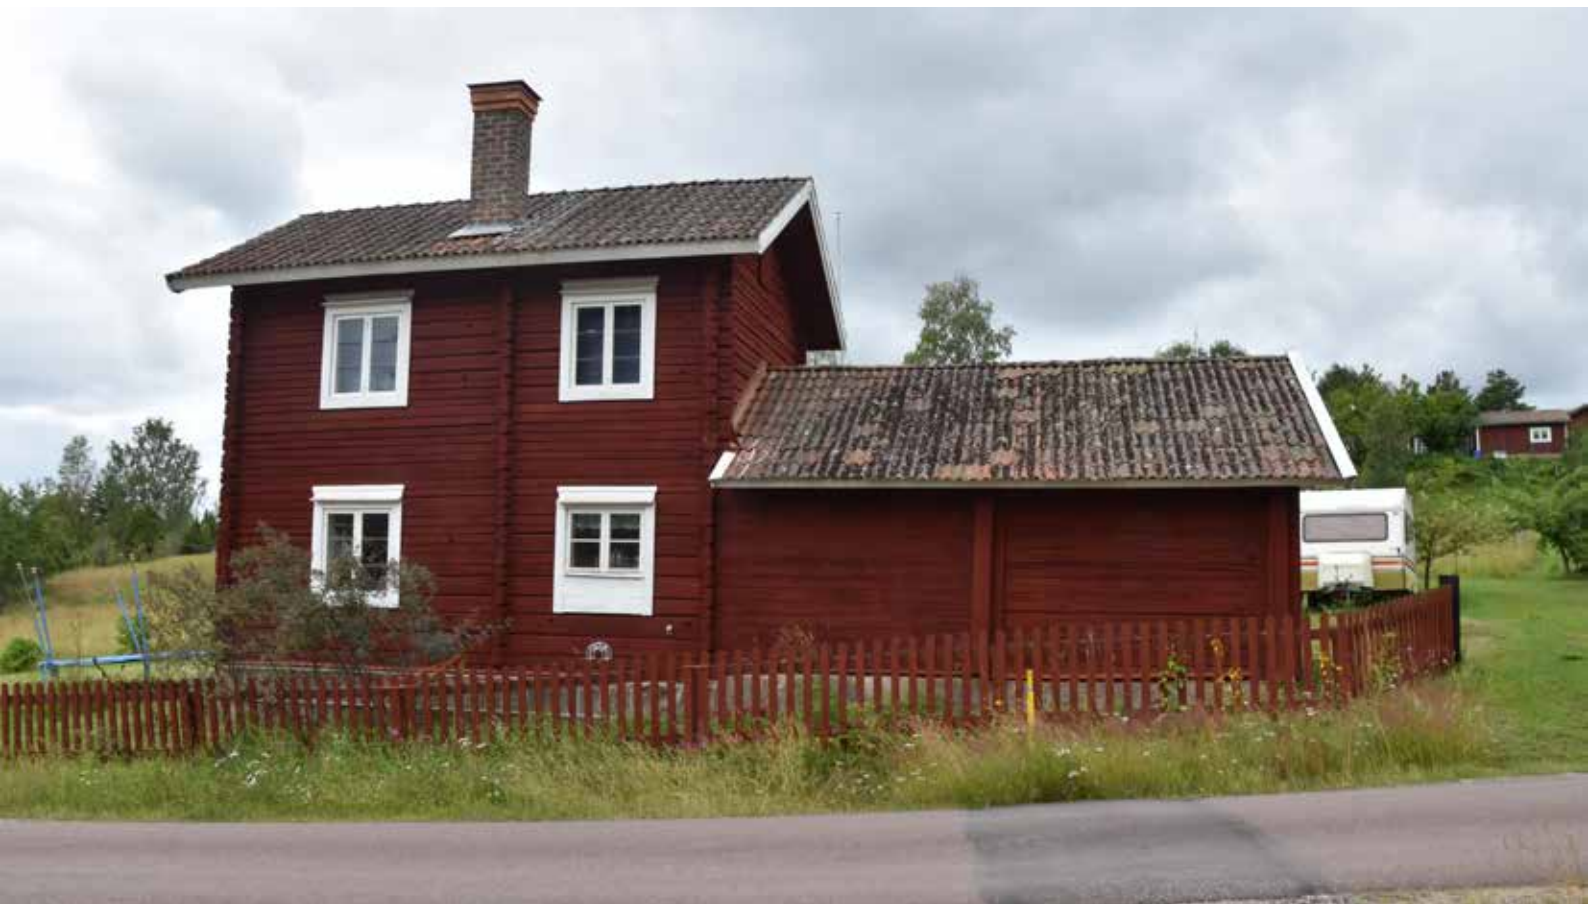
Enkelstuga med äldre blyspröjsade fönster, en särskilt värdefull detalj. Ullvi 14:28.

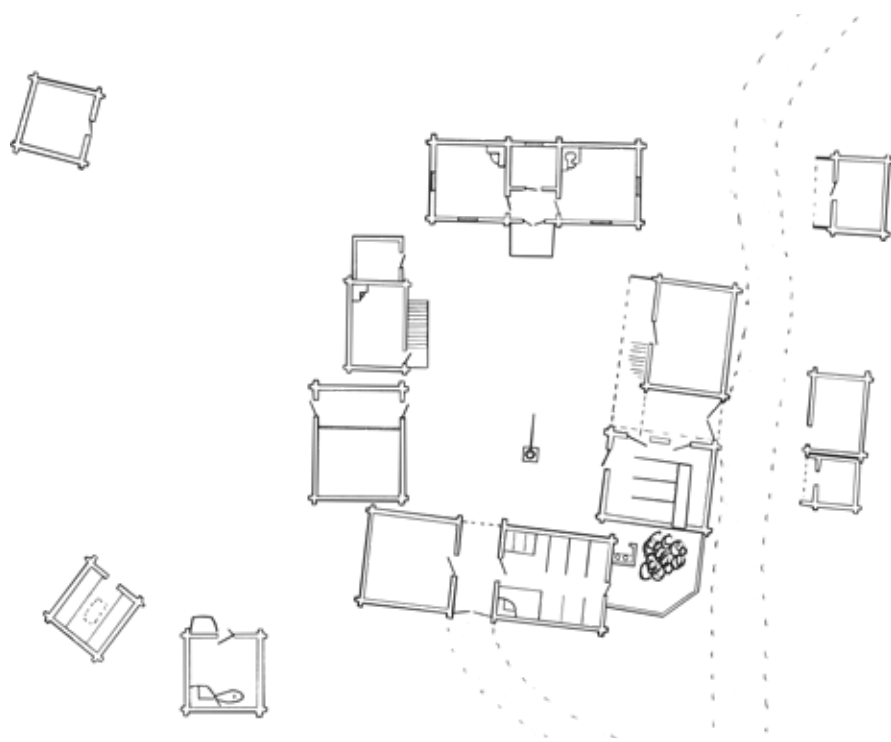
Kringbyggd gård med ålderdomliga timmerhus. längst upp från vänster: hölada, parstuga (bostadshus), långsideshärbre, källarstuga, loftbyggnad med portlider, vagnsbod sammanbyggd med kortsideshärbre, tröskloge, brunn, stall, torkhus, smedja, lada och fähus med portlider och dyngstad.

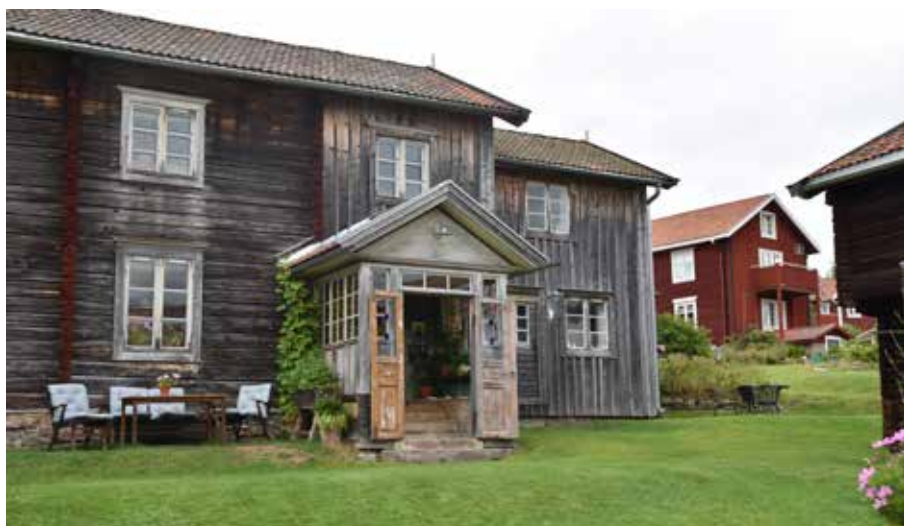
Naturligt grånad gård med mycket höga kulturvärden i huvudbyklungan. Ullvi 11:2.

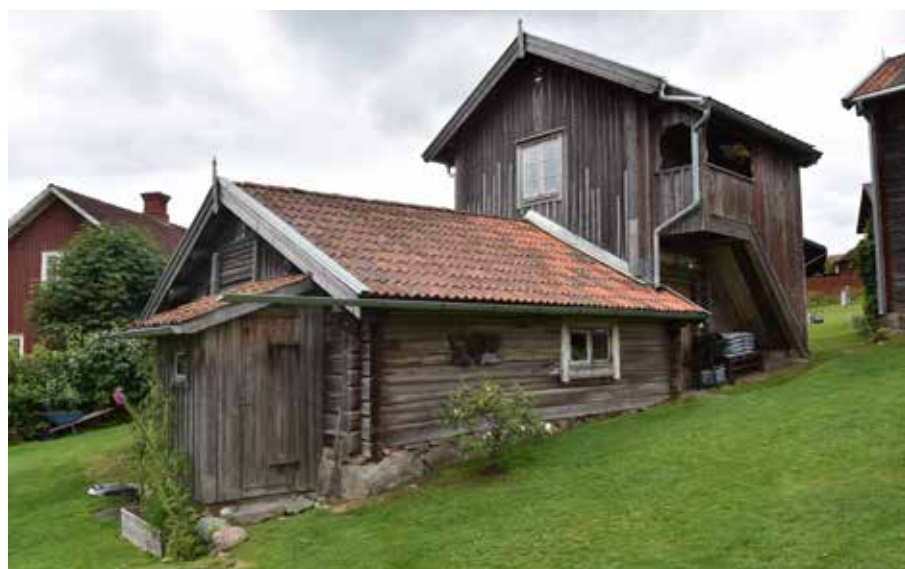
På den ovannämnda gården finns förutom ett ålderdomligt bostadshus bland annat en äldre källarstuga och ett ålderdomligt fåjs (fåhus) i en våning med dass. Ullvi 11:2.

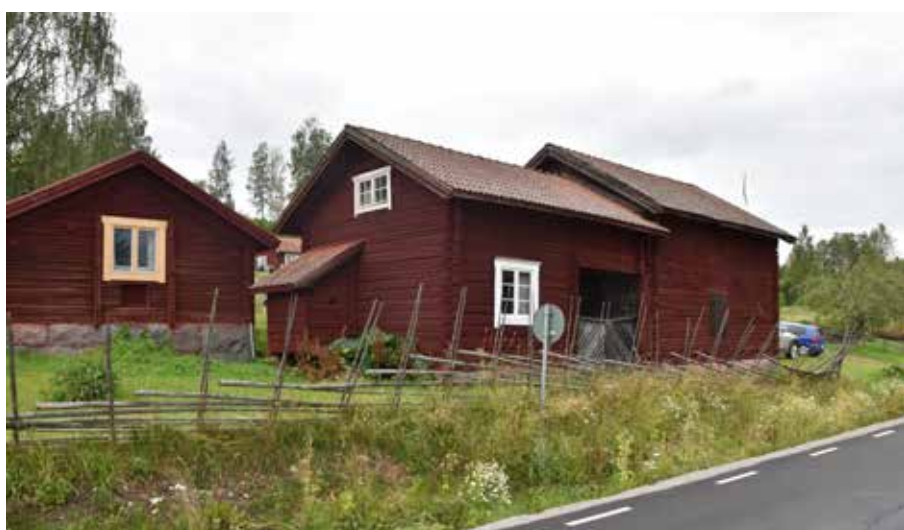
Kringbyggd gård invid Sägmyravägen. Ullvi 5:23.

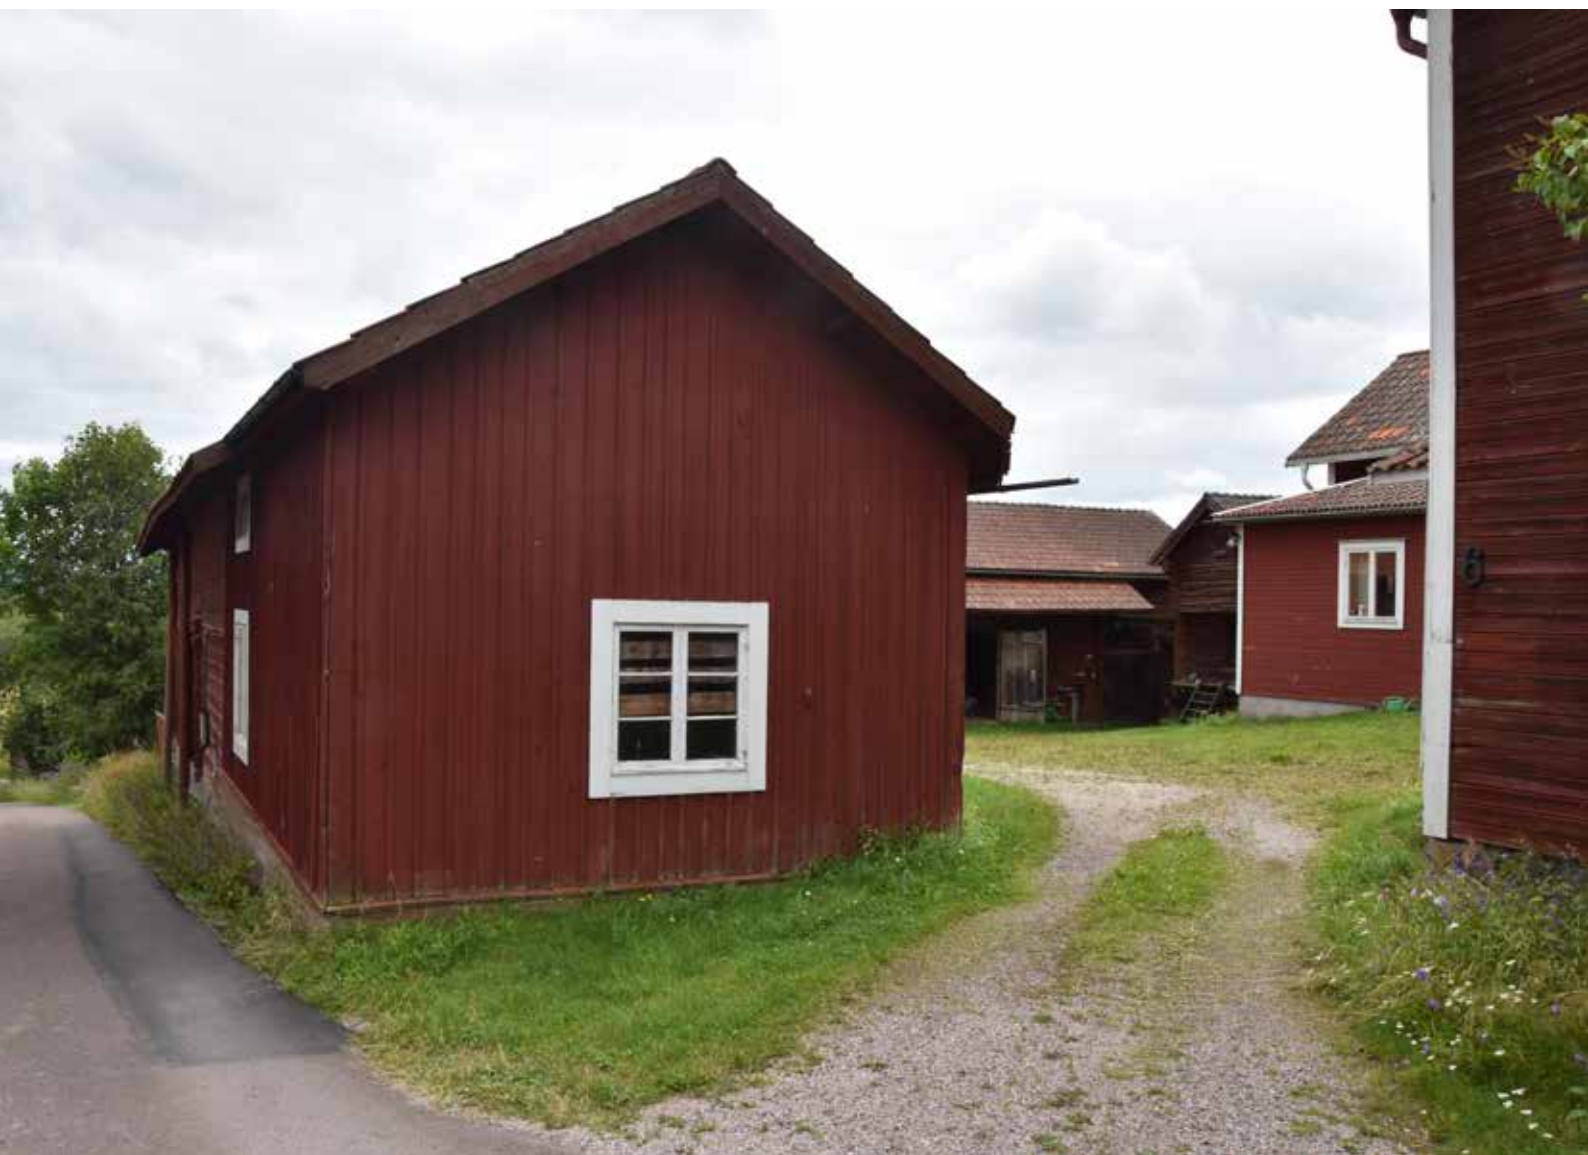
*Äldre kringbyggda gårdar sluter sig mot omgivningen i fyrkantsform och innefattar mängder av små timmerhus som användes till olika ändamål i jordbruket. På många gårdar fanns dessutom flera bostadshus. Ullvi 12:5.*

I Ullvi finns ovanligt många gårdar som fortfarande är kringbyggda på alla fyra sidor. Det finns också många gårdar som är kringbyggda på två eller tre sidor. De kringbyggda gårdarna återspeglar hur bebyggelsen vanligen ordnades i det äldre bondesamhället i Dalarna. Den kringbyggda gårdsformen började förekomma mot slutet av medeltiden, och utvecklades sedan mot den fyrkantiga kringbyggda form som dominerade helt i Leksand under större delen av 1700- och 1800-talen. Traditionen med den kringbyggda gården uppstod sannolikt i syfte att skydda gårdstunet från väder och omgivning. De nästan helt kringbyggda gårdar som finns på fastigheterna Ullvi 14:29, Ullvi 6:7, Ullvi 29:11, Ullvi 12:5, Ullvi 11:2, Ullvi 26:8 och Ullvi 28:6 tillhör en idag förhållandevis ovanlig typ. Många gårdar som tidigare varit helt kringbyggda gårdar kom nämligen på grund av sociala och ekonomiska förändringar att utglesas från och med det sena 1800-talet. Så är fallet på de flesta andra gårdar i byn. Orsakerna till förändringen är flera. Det blev bland annat vanligt att funktioner som tidigare haft enskilda byggnader ersattes av större ladugårdskomplex med tegeldel. Den täta och slutna karaktären kvarlever dock i många byar, och utgör en värdefull och tydlig karaktär som är miljöskapande och trivsam. Kringbyggdhet är dessutom typiskt för Leksand och Övre Dalarna.
