## ULLVI

Rönnäs fjärding, Leksands socken

Leksands kulturmiljöprogram

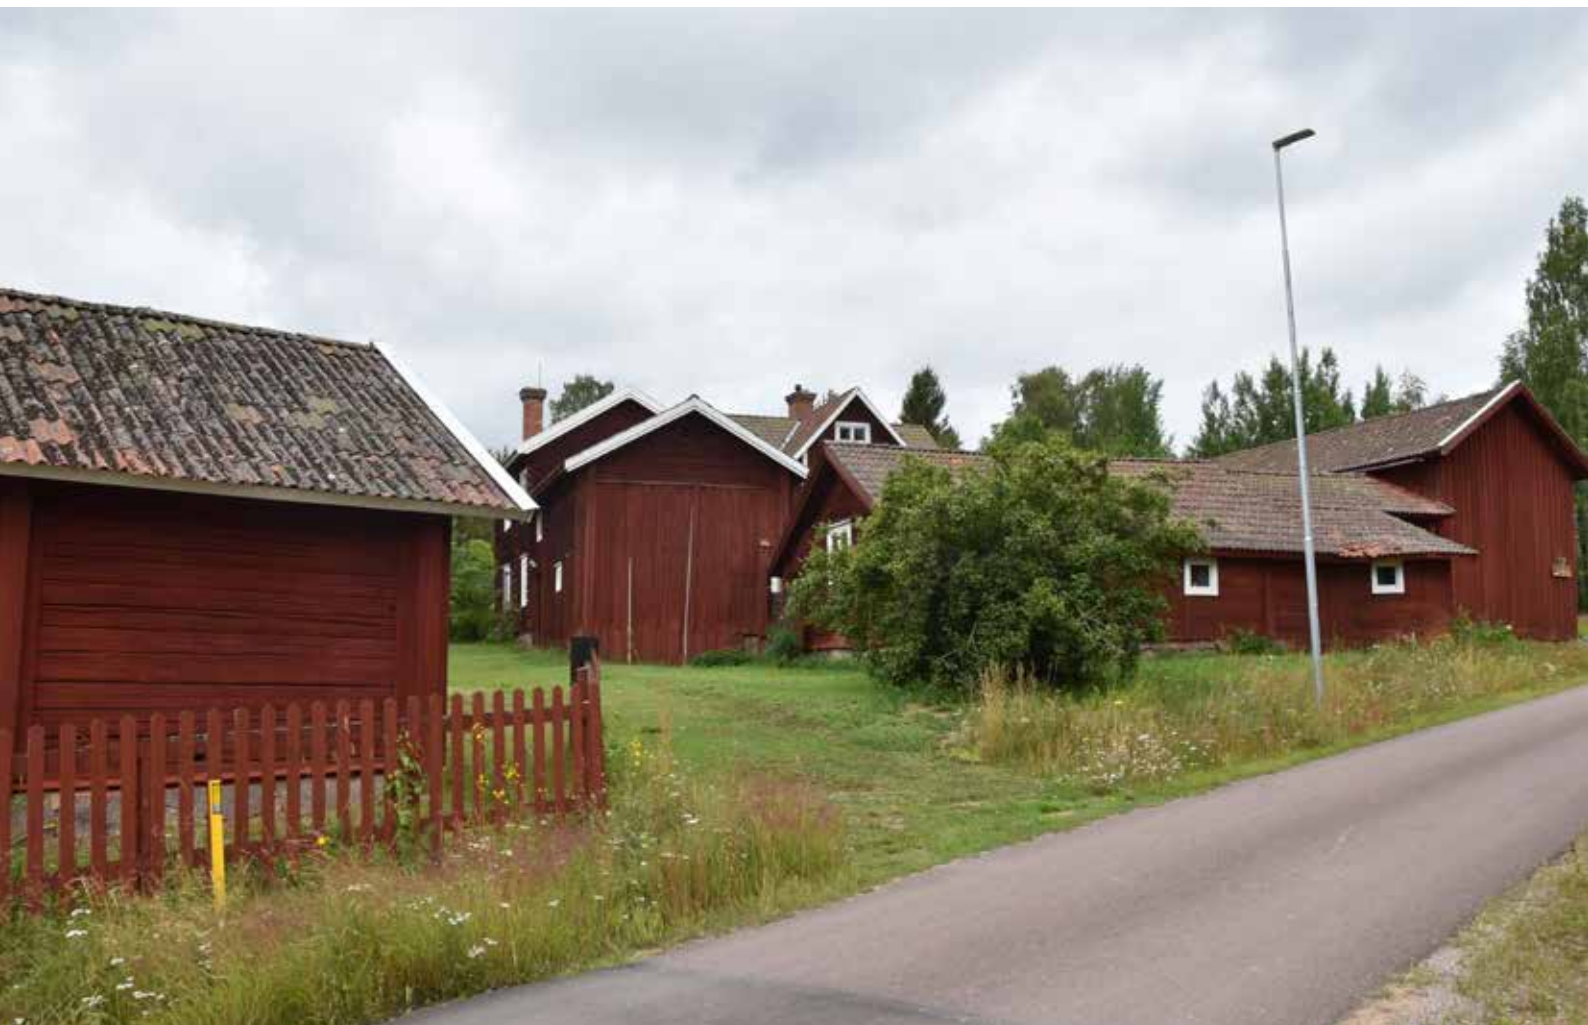
*Exempel på kringbyggd gård med intakt månghussystem som kan berätta om livet i det äldre bondesamhället, samt timmerhuskulturen i äldre tider, och därför bedöms besitta särskilt kulturvärde. Ullvi 14:29.*

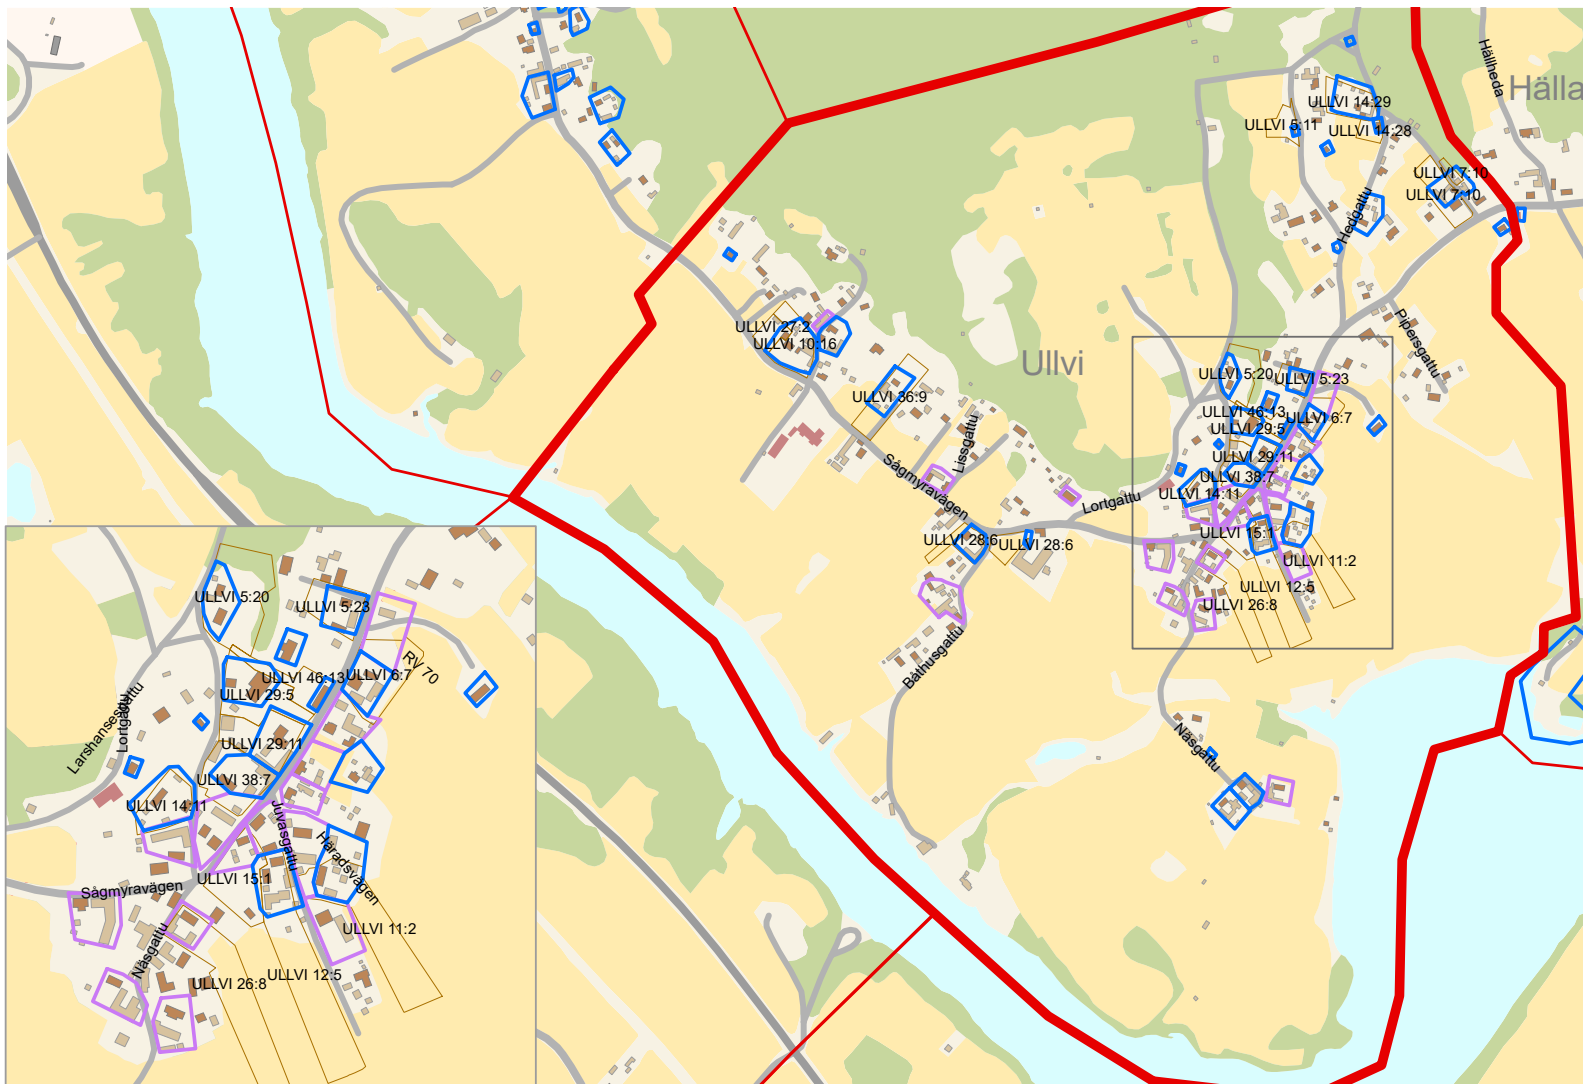
Värdekartan redovisar en klassificering av miljöer och bebyggelse enligt följande: *Röda områden* markerar större landskapsavsnitt och bebyggelseområden med kulturvärden eller mycket höga kulturvärden. Värdebärande egenskaper inom dessa områden kan exempelvis vara byggnaders färgsättning, skala och form, sammanhållen byggnadshöjd eller jordbrukslandskapets öppna och hävdade karaktär.

*Lila områden* markerar gårdar, byggnader, odlings- eller betesmark och bebyggelseområden som bedöms ha kulturvärden.

*Blå områden* markerar gårdar, byggnader, odlings- eller betesmark och bebyggelseområden som bedöms ha särskilt kulturvärde.

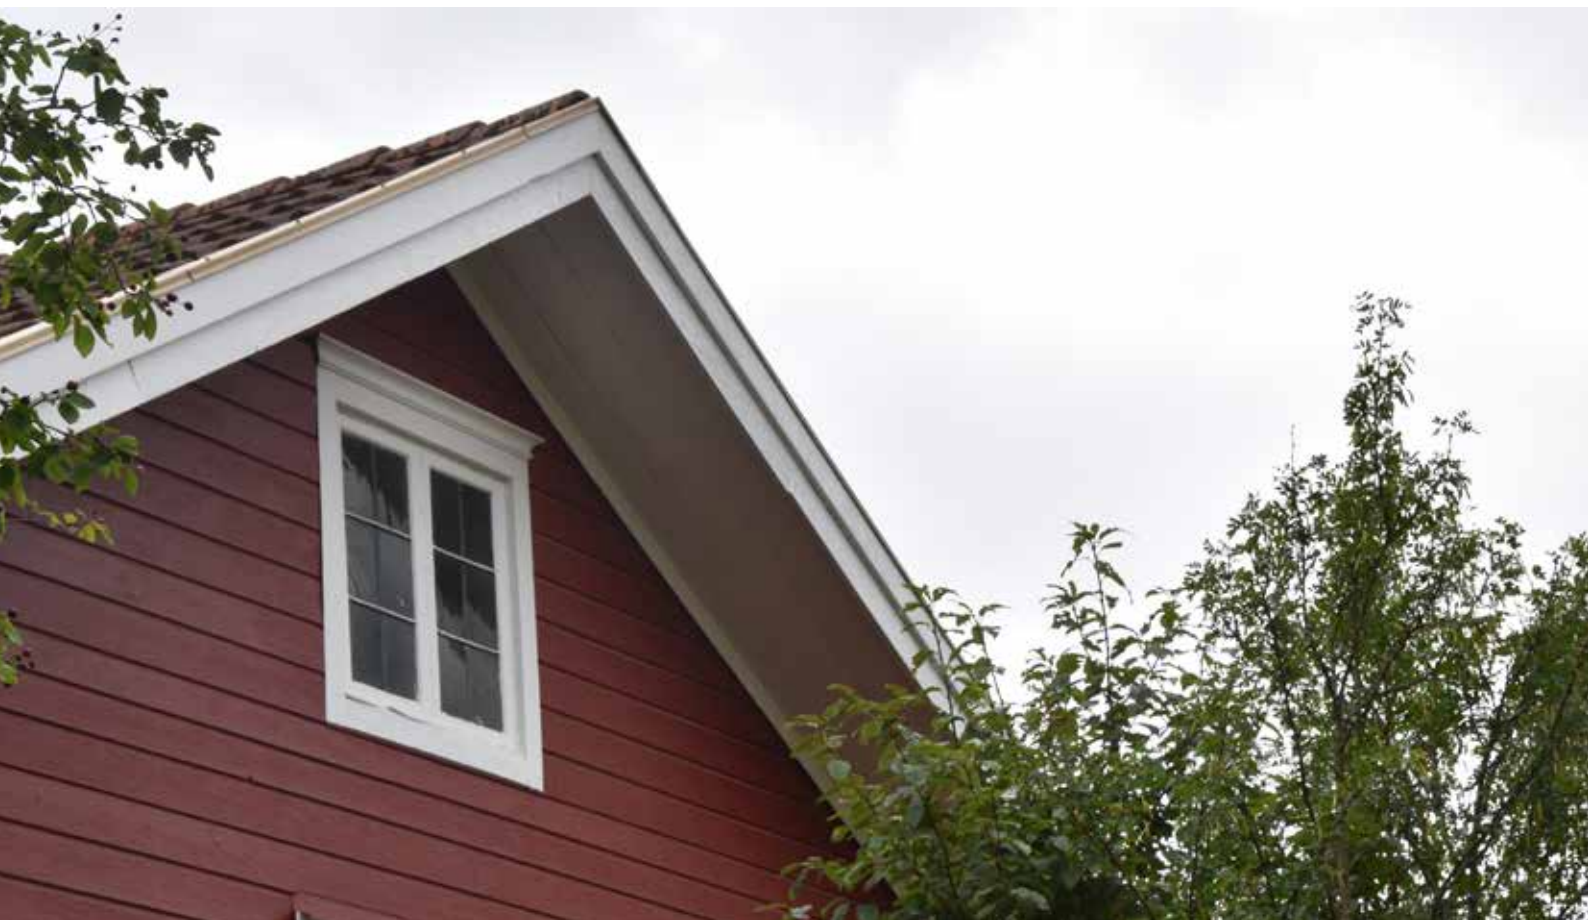
*Gavelfönster med blyspröjs sannolikt från 1700-talet. Autentiska ursprungliga eller ålderdomliga detaljer bidrar till att husen blir avläsbara mot sin tidskontext och är avgörande för byarnas kulturhistoriska värden. Ullvi 26:8.*
