VÄSTANNOR

Häradsbygden, Härads fjärding, Leksands socken

Leksands kulturmiljöprogram

Antagen av samhällsbyggnadsutskottet 2021-05-27

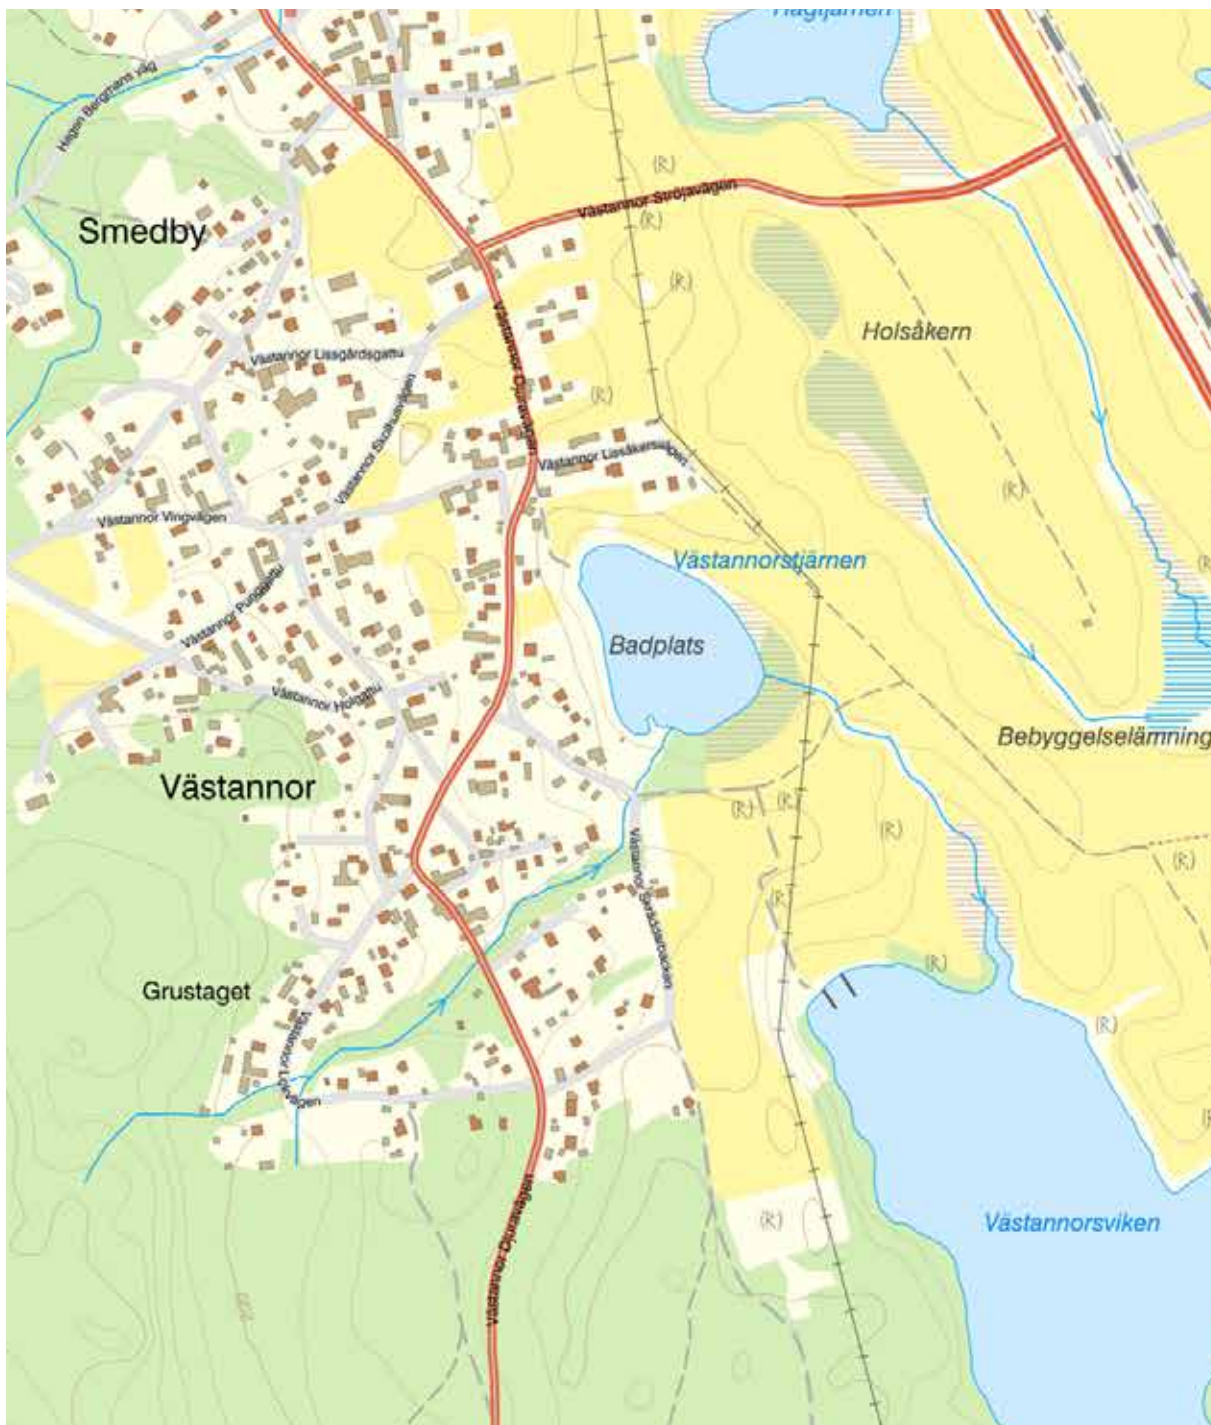
Karta över Västannor. I norr angränsar byn till Smedby, i söder och väster till kuperad skogsmark och berget Asaklitt. I öster finns utbredda odlingslandskap.

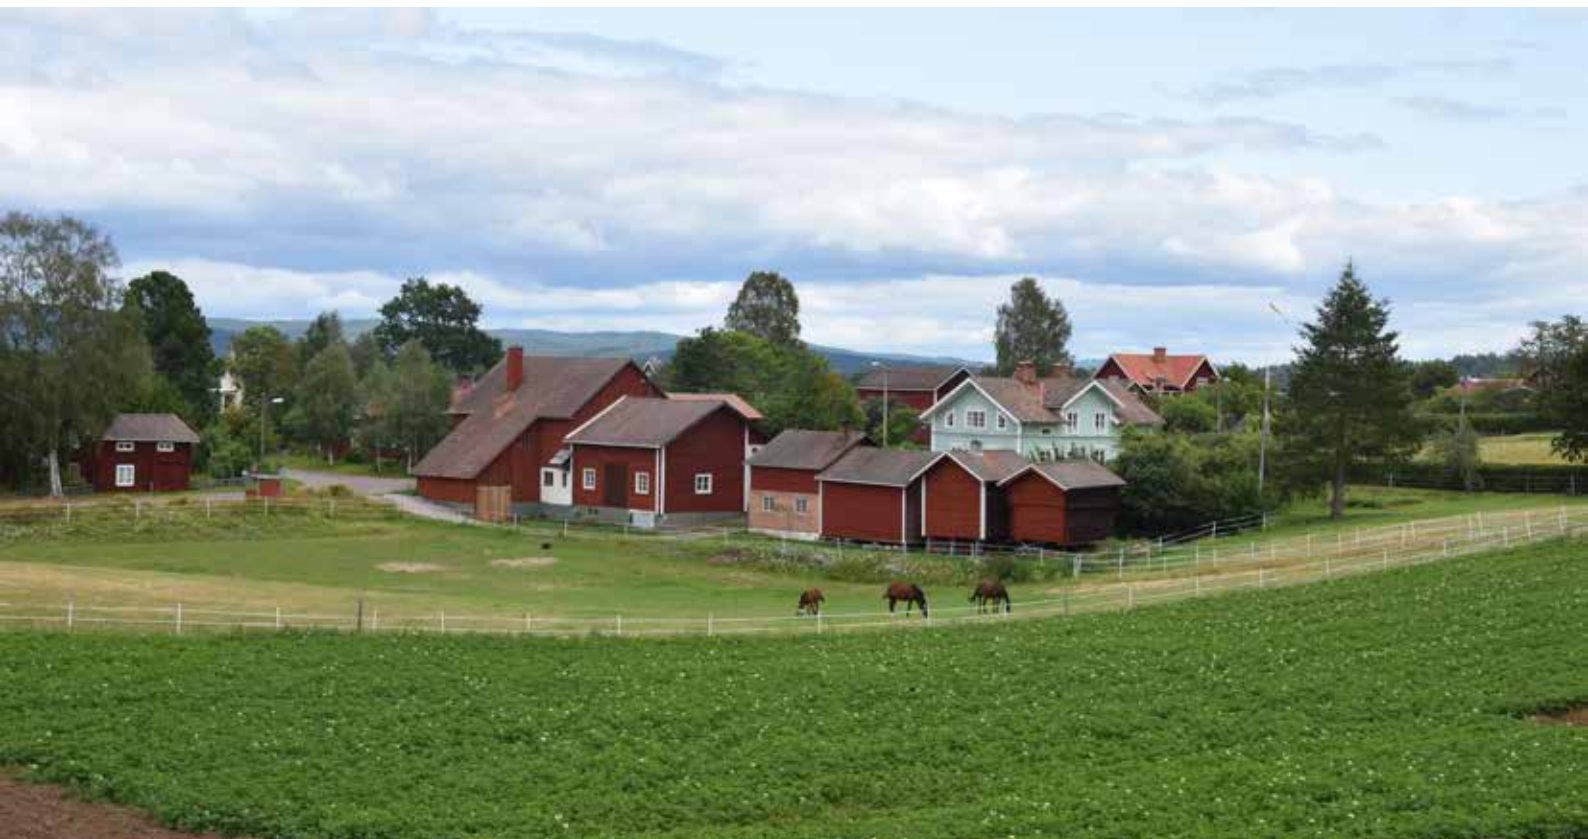
Gamberg's gård i norra delen av Västannor. Norr om gården, närmast i bilden, finns hävdad jordbruksmark som avgränsar Västannor från Smedby. Öppen mark mellan olika gårdsklungor är viktigt för Västannors karaktär. Västannor 22:II.

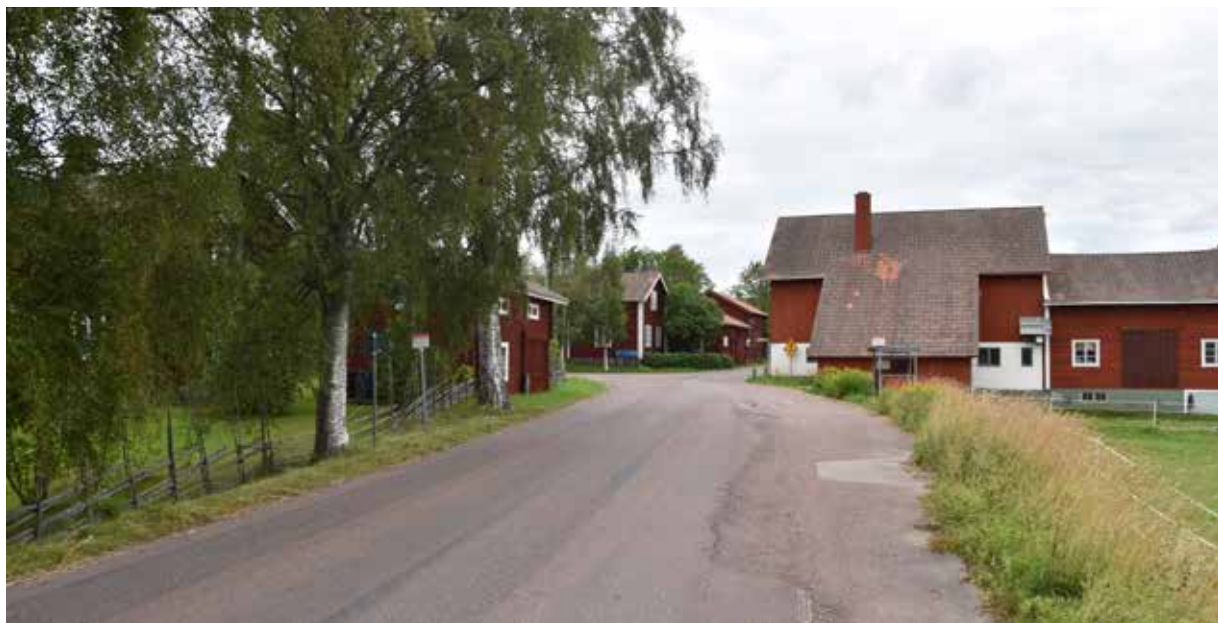
Gårdsklunga i norra Västannor, med äldre timmerhus vid utglesat gårdstun till vänster och Gamberg's gård till höger. Mitt i bilden syns en kringbyggd gård. Västannor 22:II.

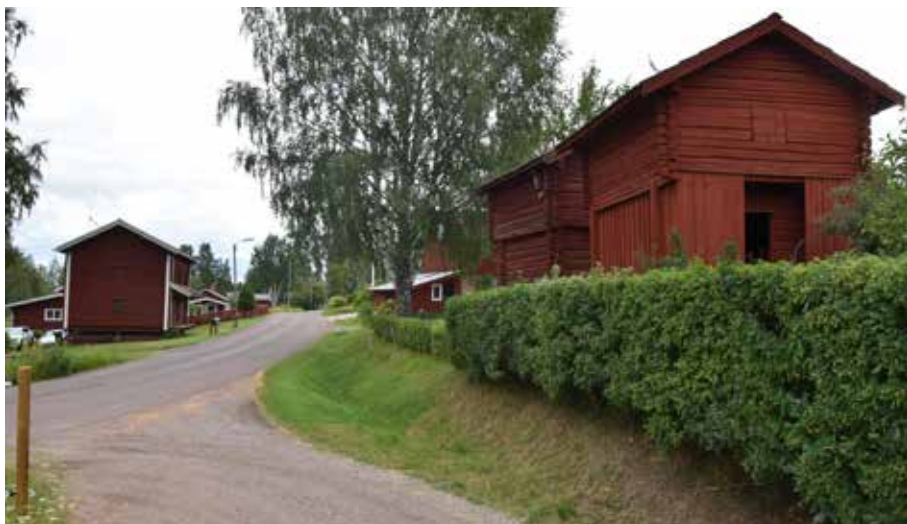
Till höger, två gavelhärbren ståendes rygg mot rygg vid en tomtgräns. I bakgrunden till vänster syns bymagasinet. Västannor 18:2 och Västannor 17:16.

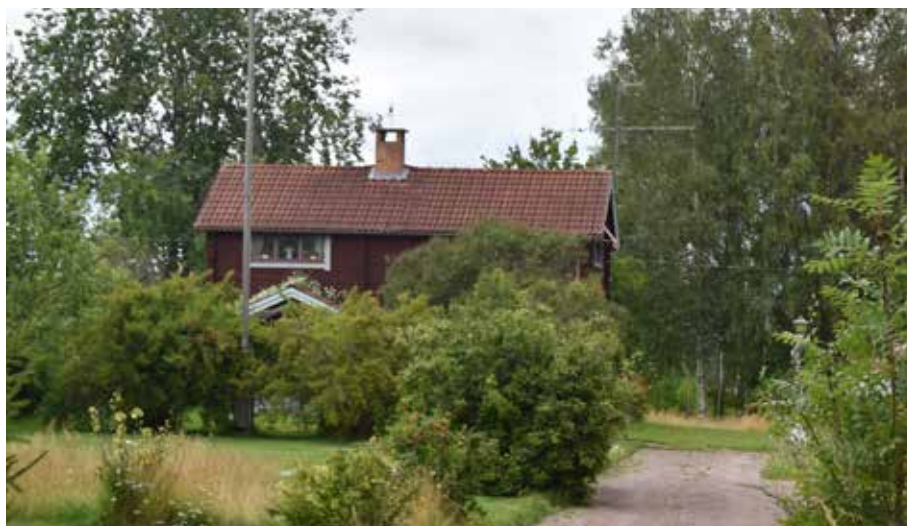
Timmerhus sannolikt uppfört under 1900-talet söder om byn. Västannor 16:8.

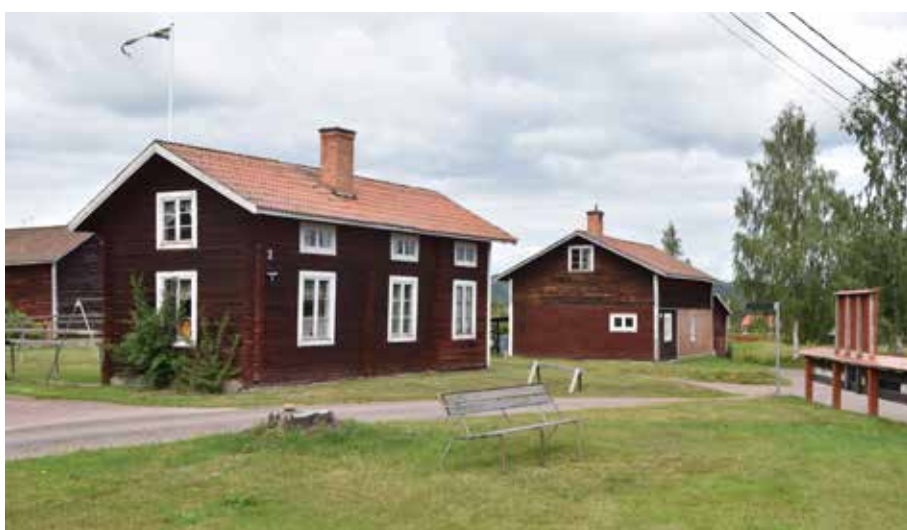
Enkelstuga som förlängts med en extra fönsteraxel invid trevägskors mitt i byn. Västannor 28:12.

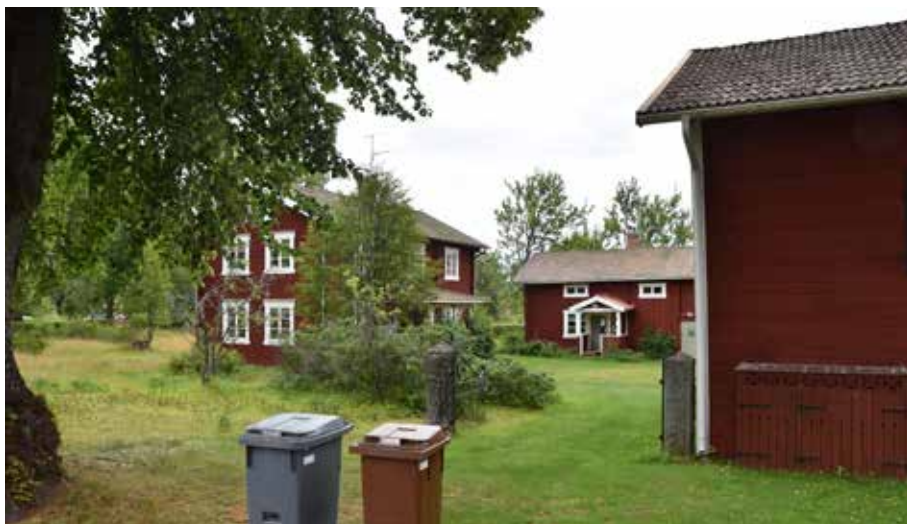
F.d. Olasgården, en kringbyggd gård med stor parstuga i södra delen av byn. Västannor 34:4.

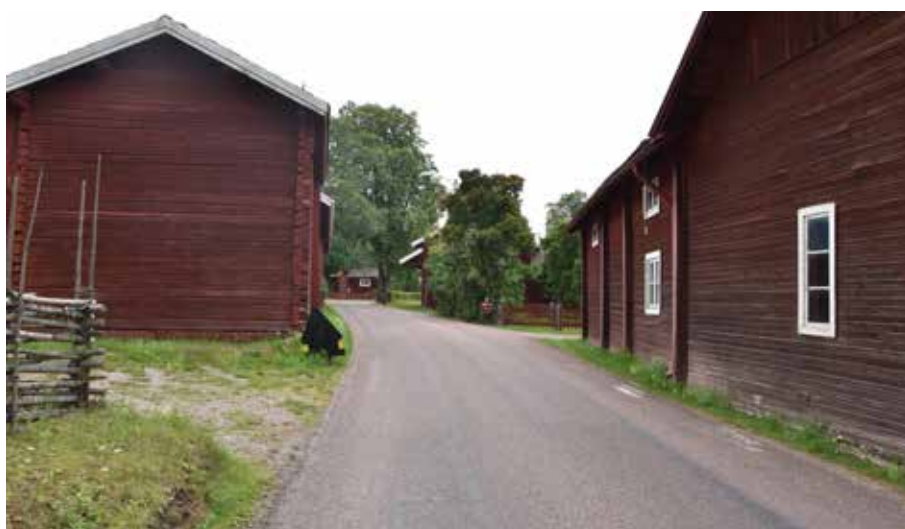
Den södra anfarten till Västannor är rik på röda trähus som angränsar till och ombonar vägbanan. Västannor 37:5.

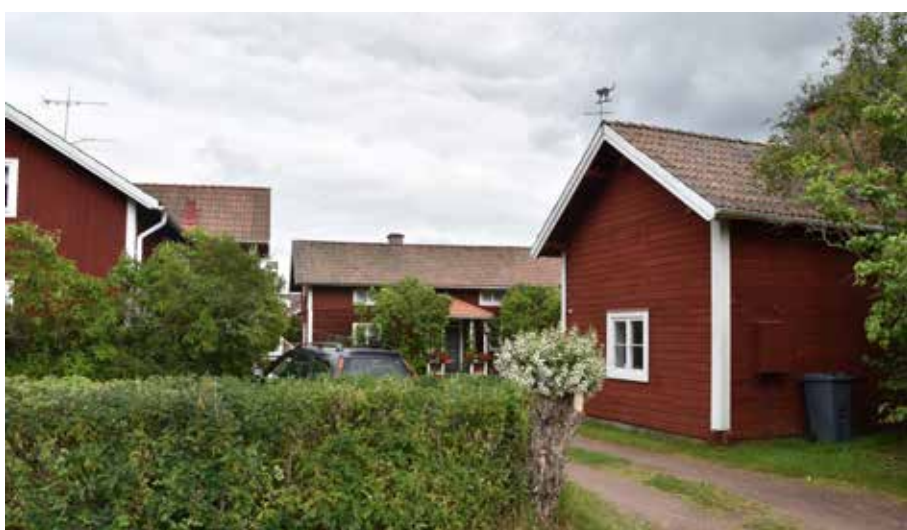
Kringbyggd gård med välbevarat äldre gårdshus i södra delen av byn. Västannor 35:6.

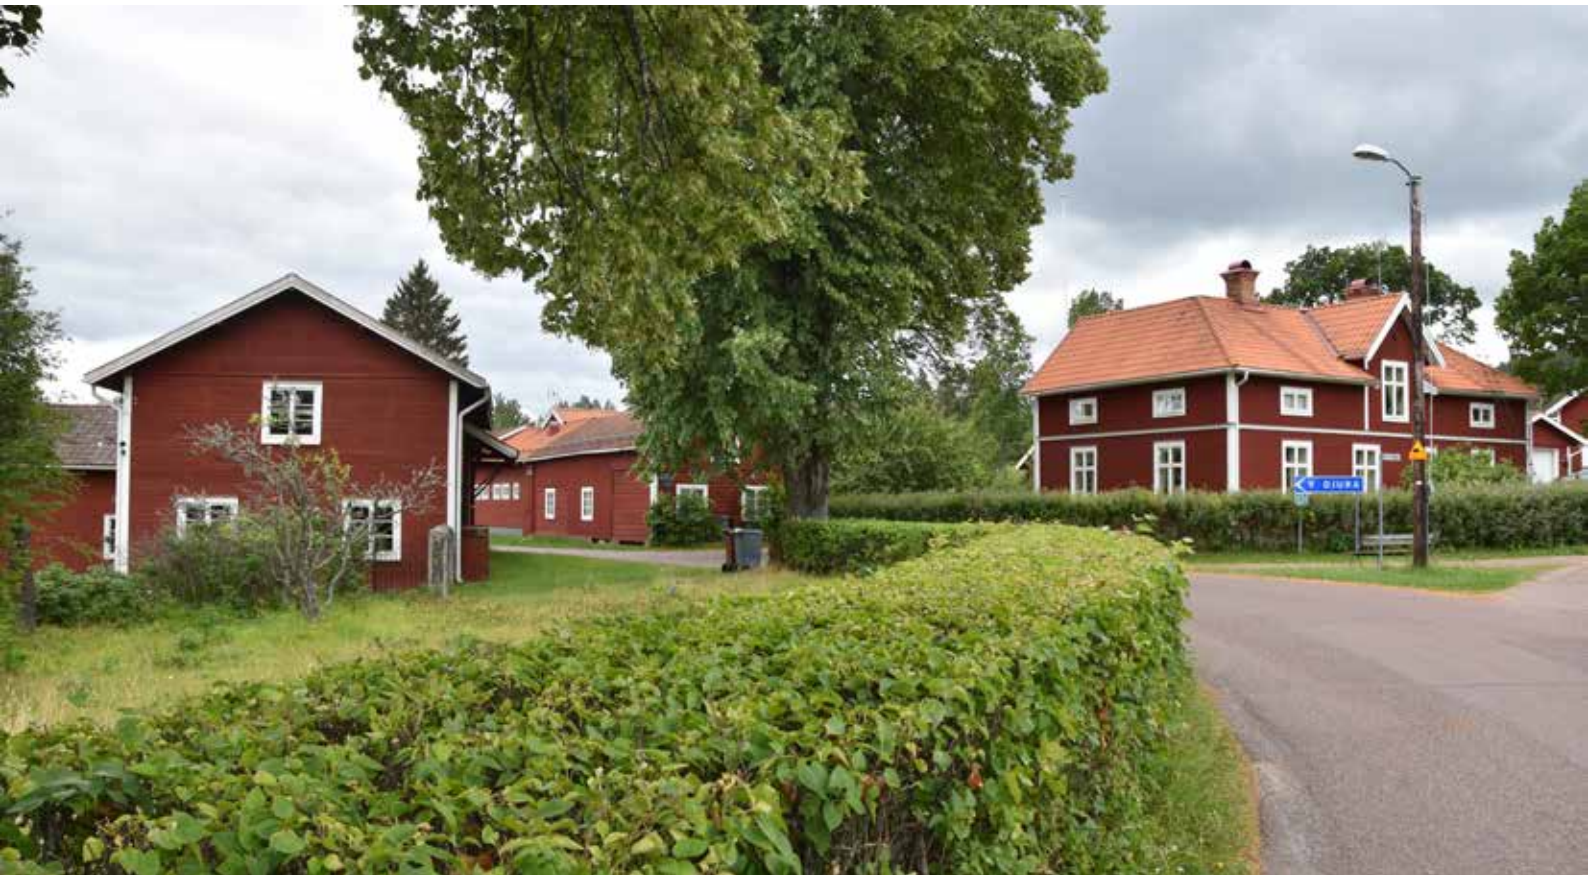
Bebyggelse kring ett trevägskors i den södra delen av byn. Till höger i bilden syns en byggnad med en form som är förhållandevis ovanlig i Leksandsbygden. Västannor 34:4 (vänster) och Västannor 4:14 (höger).

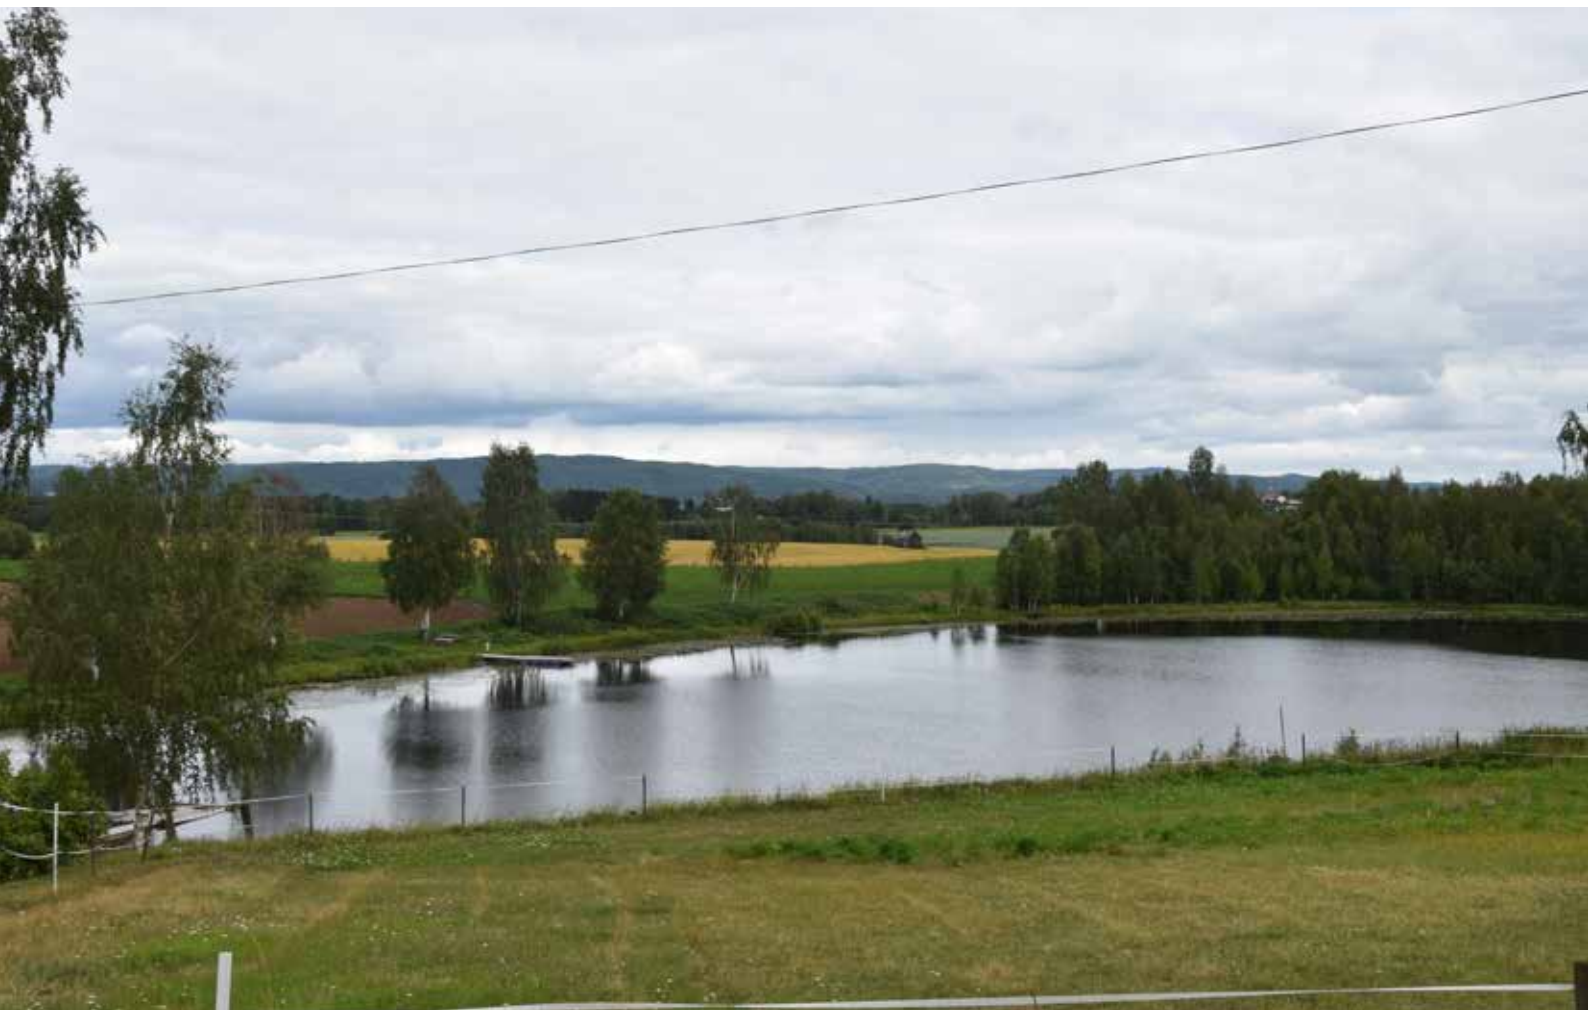
Det stora och öppna odlingslandskapet öster om Västannor. Stora och böljande odlingsfält breder ut sig med de blånande bergen som fondverk. I förgrunden finns Västannorstjärn med tvättbrygga till vänster.

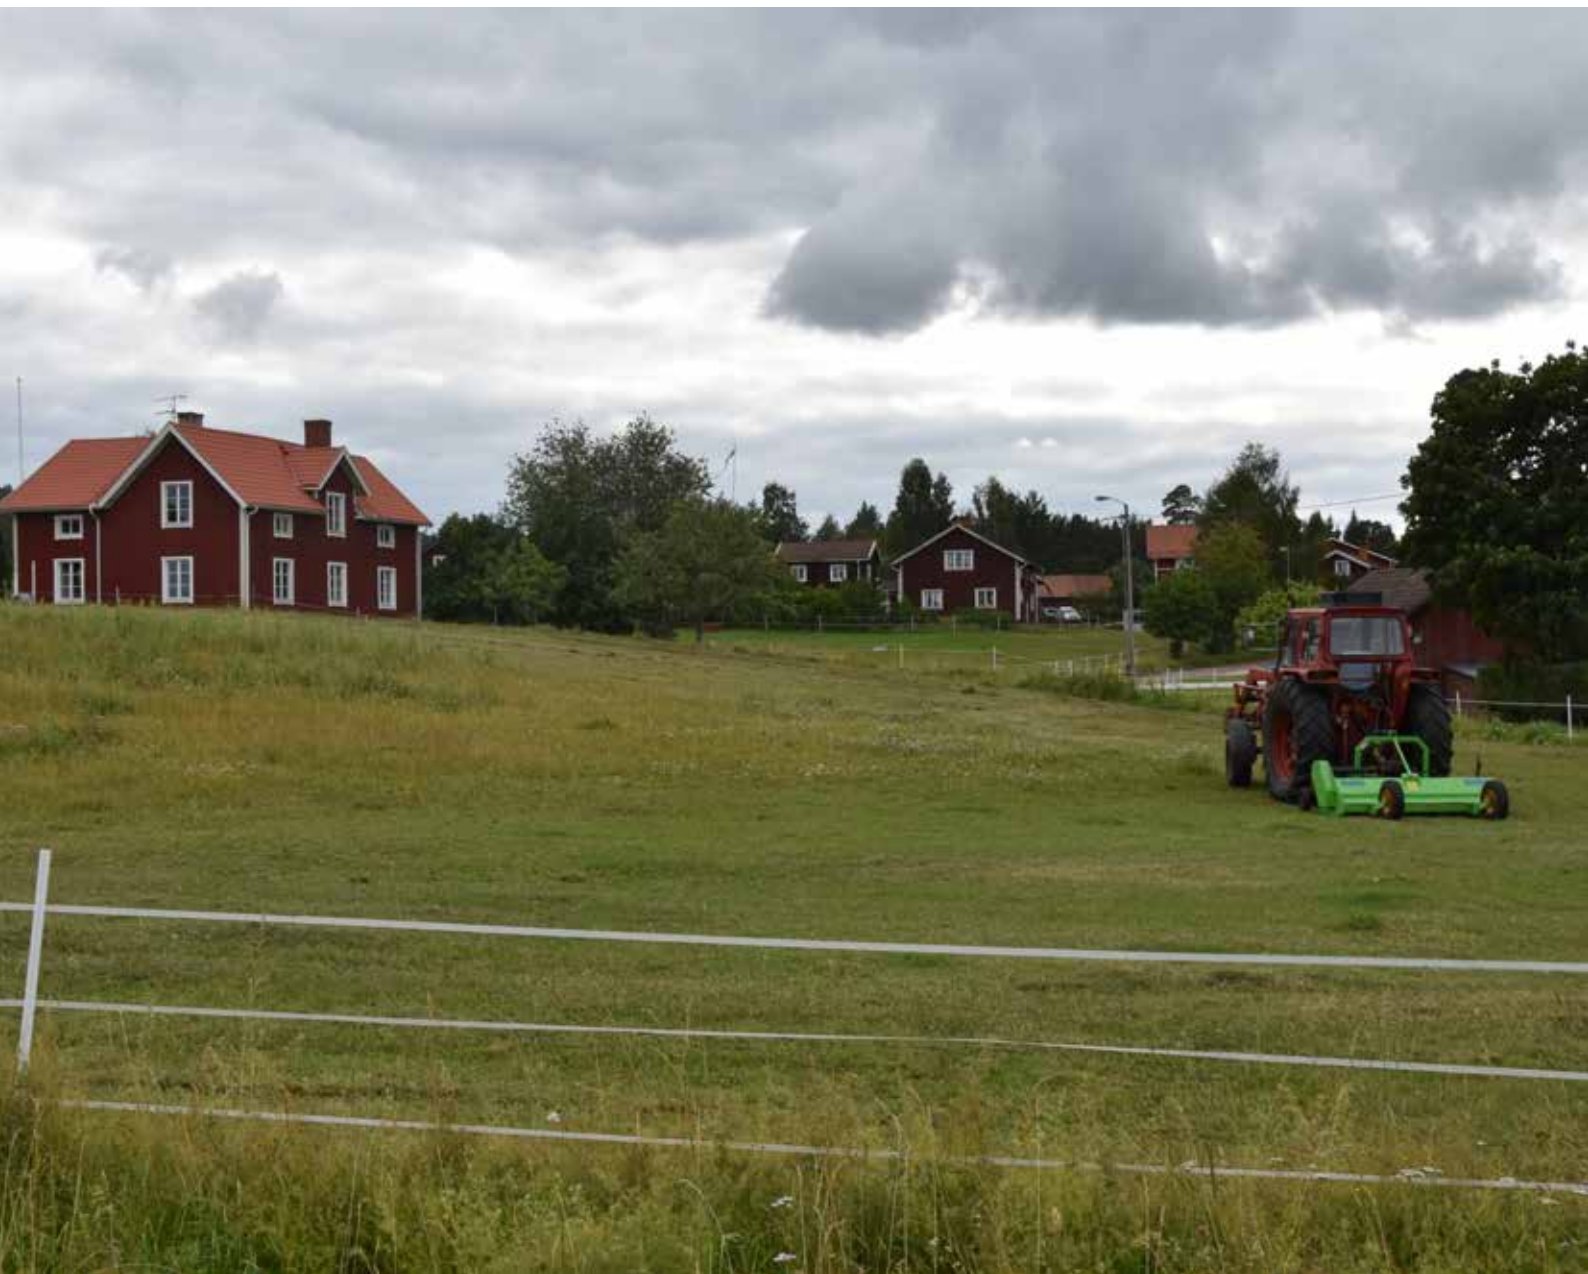
I Västannor finns hävdad jordbruksmark fortfarande inne i den norra delen av byn. Marken avgränsar olika gårdsklungor från varandra och är en viktig del i byns karaktär. Västannor 8:6 (till vänster).

I den norra delen av Västannor finns flera öppna ytor med hävdad, kuperad odlingsmark som avgränsar olika gårdsklungor från varandra. Dessa ytor är särskilt värdefulla och utgör en mycket viktig parameter för hur bymiljön som helhet upplevs. De små odlingsytorna kan bland annat berätta om de villkor som kännetecknat jordbruket i Leksand och därigenom livet i det äldre bondesamhället.

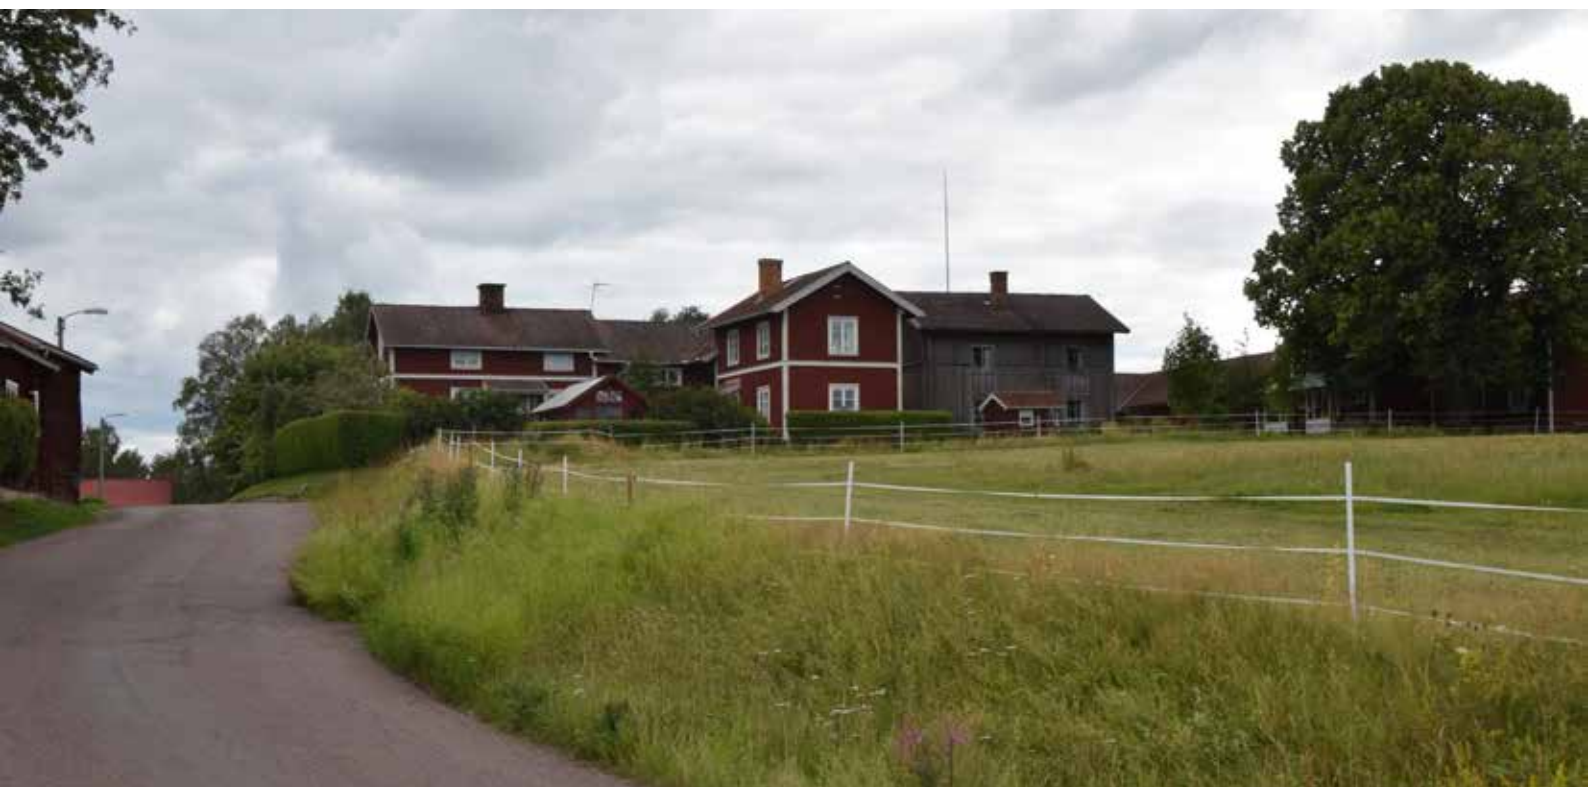
Gårdsklunga innefattandes Lissollasgården (till höger) samt en annan gård med två ålderdomliga enkelstugor (till vänster). Runtomkring finns öppen jordbruksmark som markerar gårdsklungans höga läge. Västannor 8:2 (Lissollas) och Västannor 19:12.

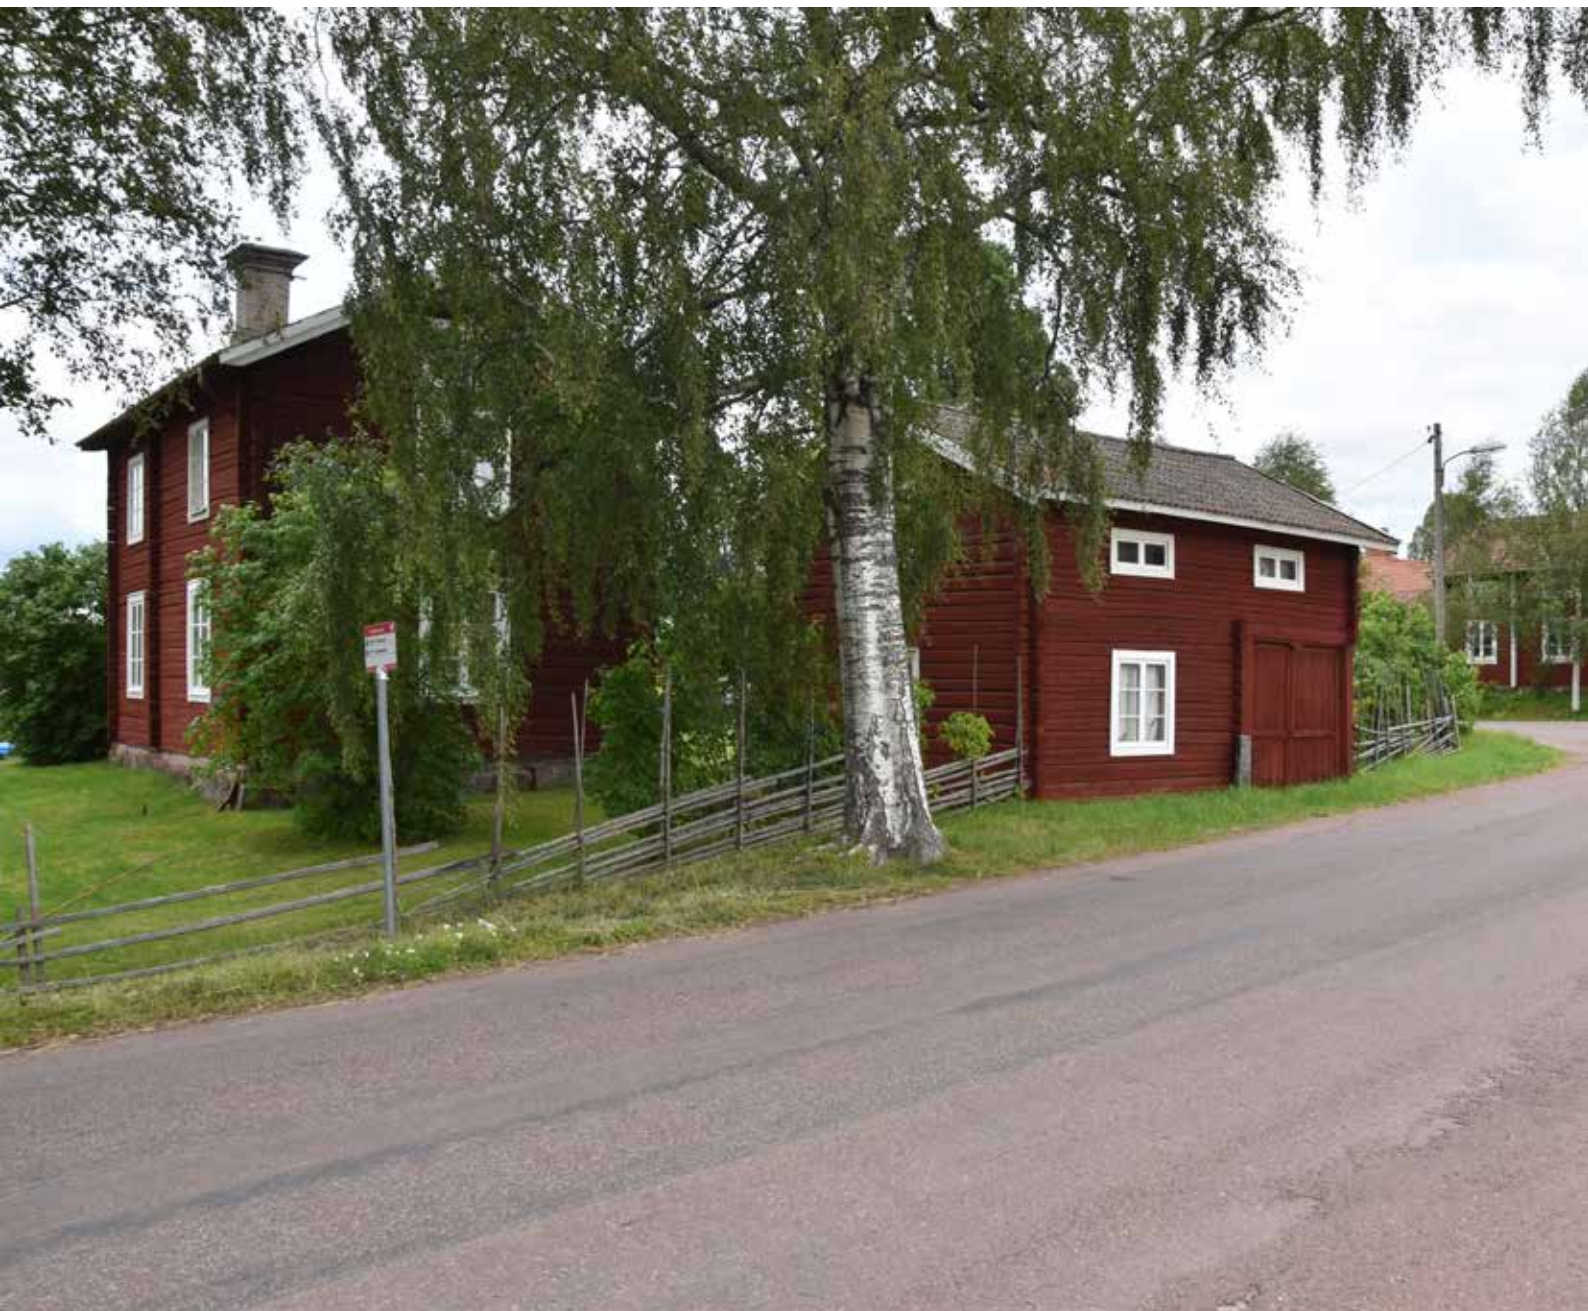
Gård med ålderdomlig enkelstuga och vinkelställd portlidersbyggnad med bostadsutrymmen. Gården har utglesats från andra ekonomibyggnader. Västannor 33:3.

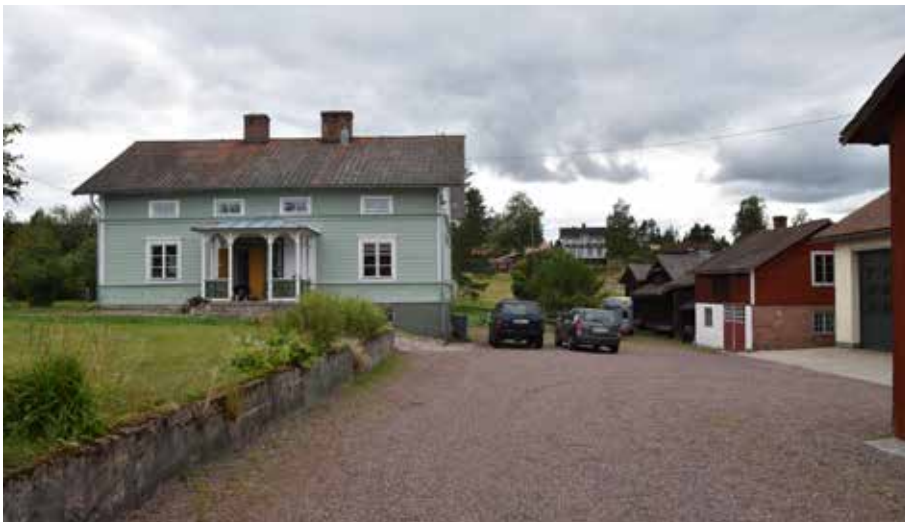
Dubbelkorsplanshus med lig-gande och stående panel sannolikt uppförd under slutet av 1800-talet. Byggnadens fönster och detaljutformning är tidstypisk för det sena 1800-talets snickarglädjestil. Västannor 22:11.

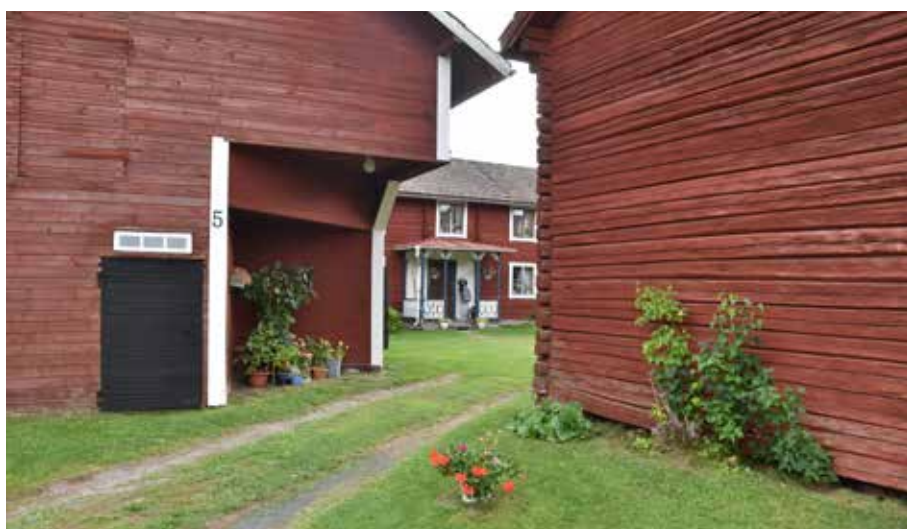
*Gård kringbyggd med stora ekonomibyggnader antingen från 1800-talets slut eller tidigt 1900-tal. På bostads-
huset, som syns mitt i bilden, finns en farstukvist i snickar-
glädjestil. Västannor 18:25.*

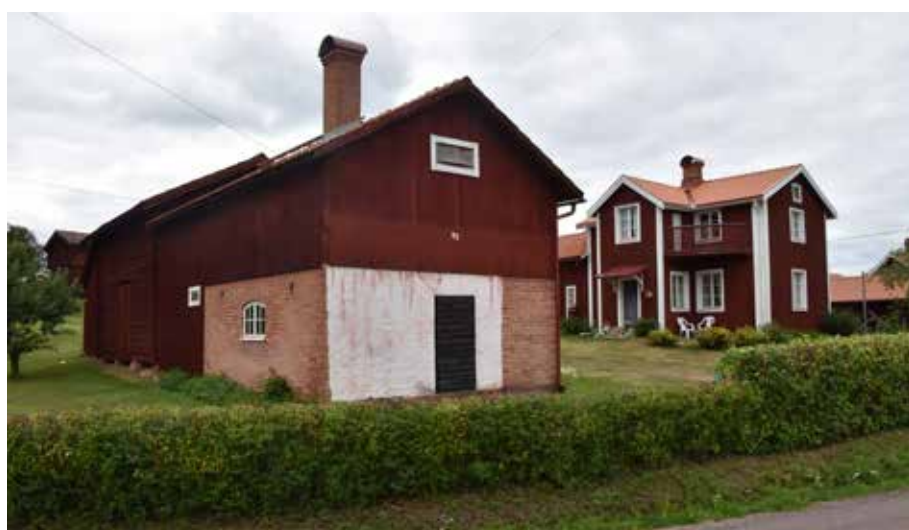
Gård som är kringbyggd på tre sidor, delvis med ålderdomliga timmerhus, dock renoverade. Västannor 14:13.

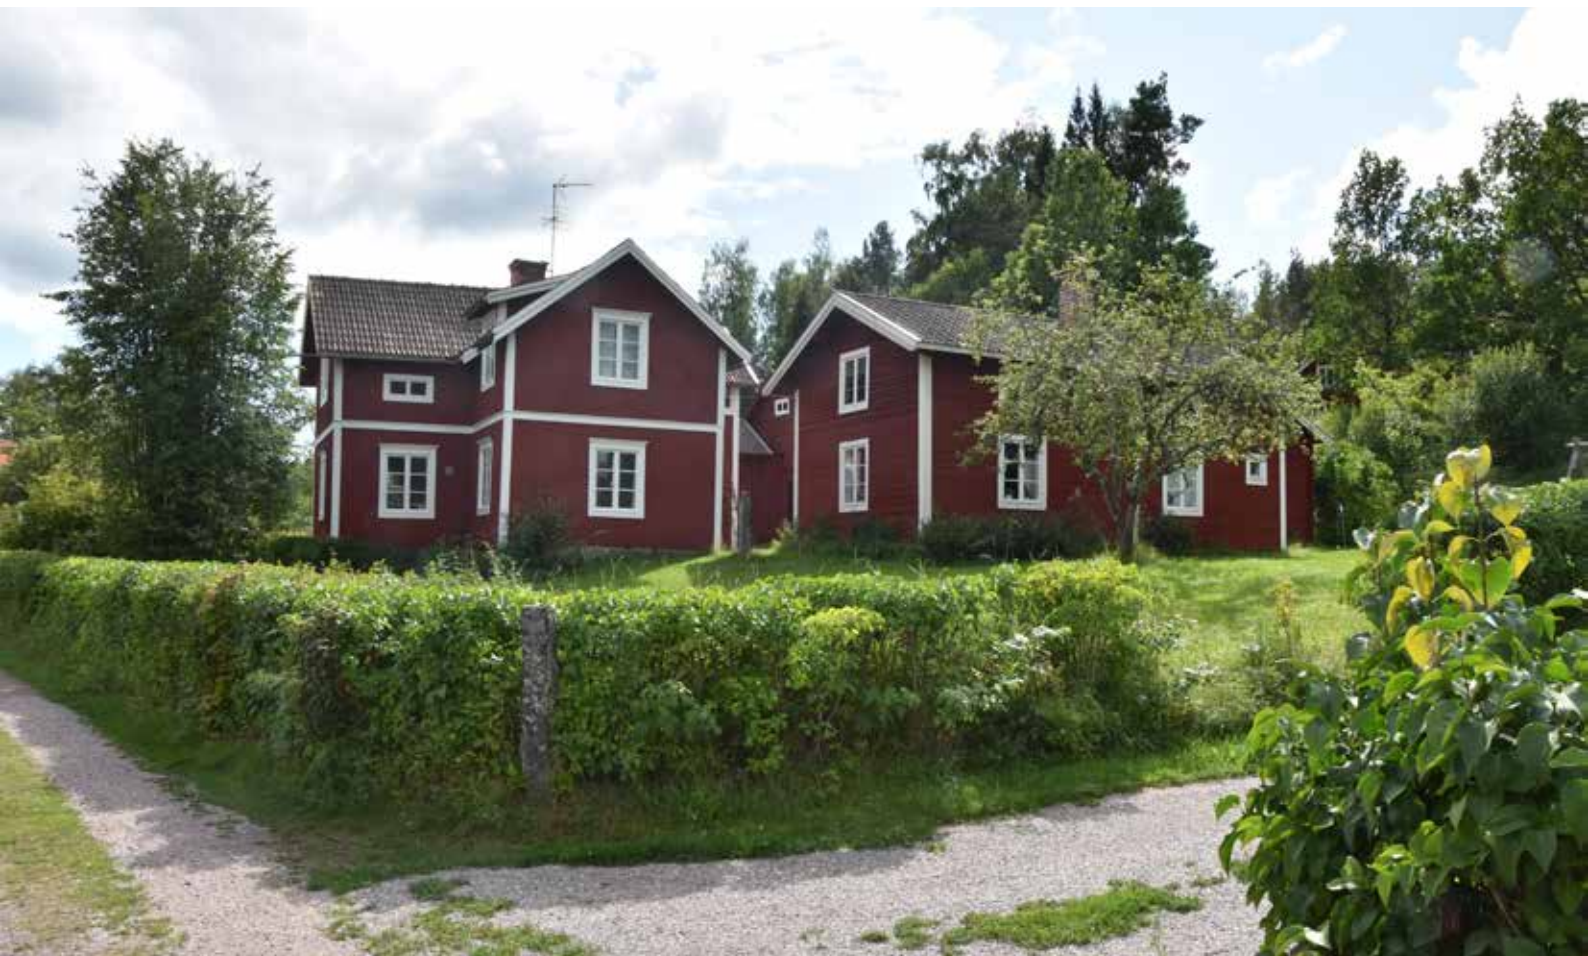
Kringbyggd gård med enkelstuga i timmer till höger i bilden. På övervåningen finns blyspröjsade fönster som antyder att byggnaden är av hög ålder. Till vänster i bilden finns ett nyare vinkelhus i två våningar. Västannor 20:20.

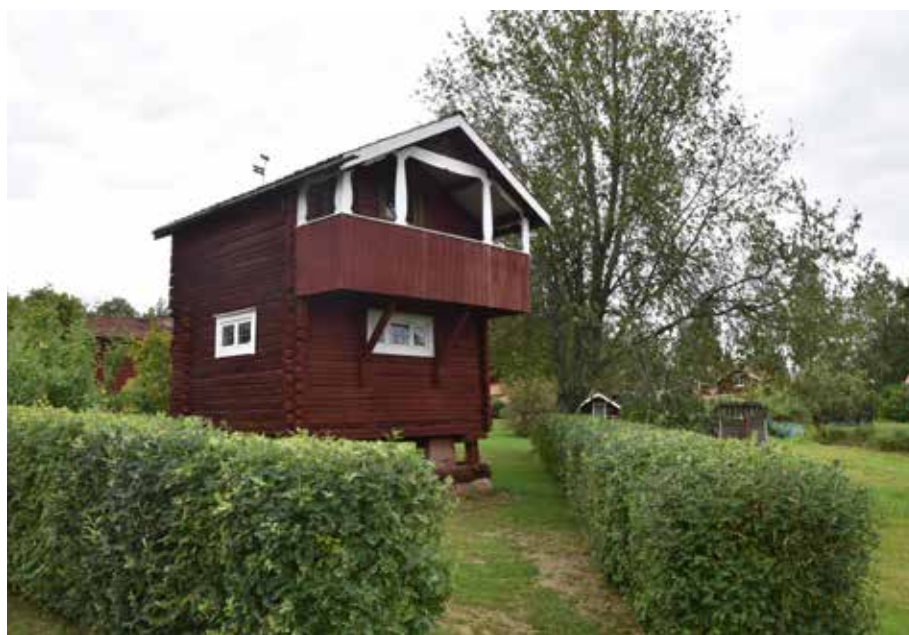
Gavelhärbre med påbyggd balkong. Byggnaden har ombyggt till sommarnöje under 1900-talets början. Västannor 47:7.

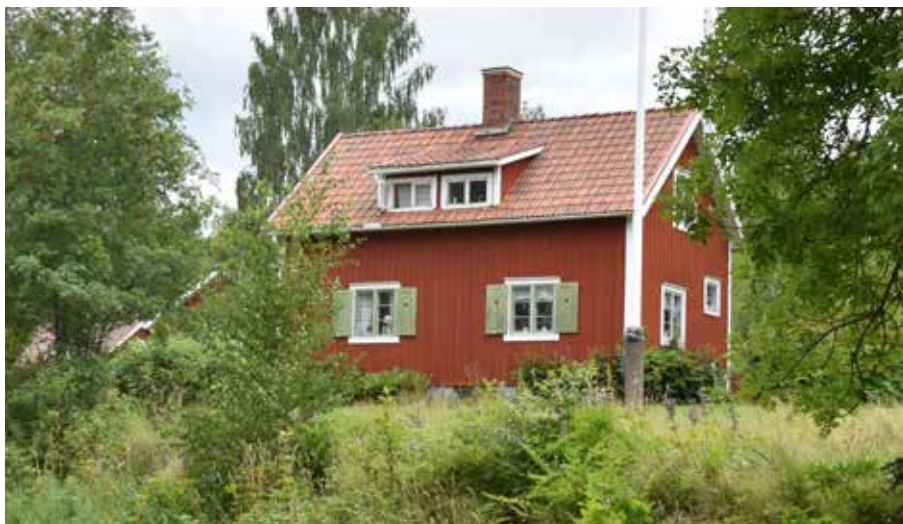
Anpassat 1900-talshus, rödfärgat med spröjsade fönster och kromoxidgröna fönsterluckor. Västannor 10:4.

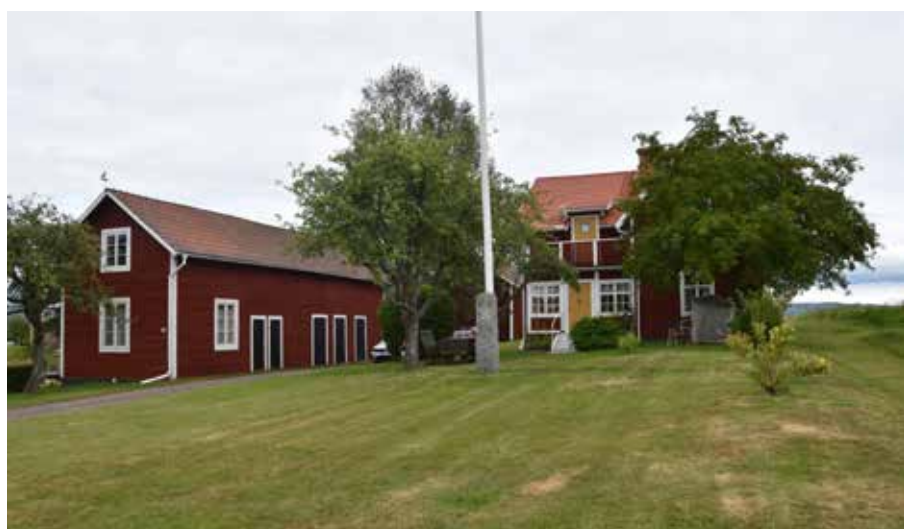
1900-talsbebyggelse med vinkelhus och uthuslänga. Byggnaderna är enkelt utformade och underordnar sig den äldre bebyggelsen i byn. Västannor 20:3.

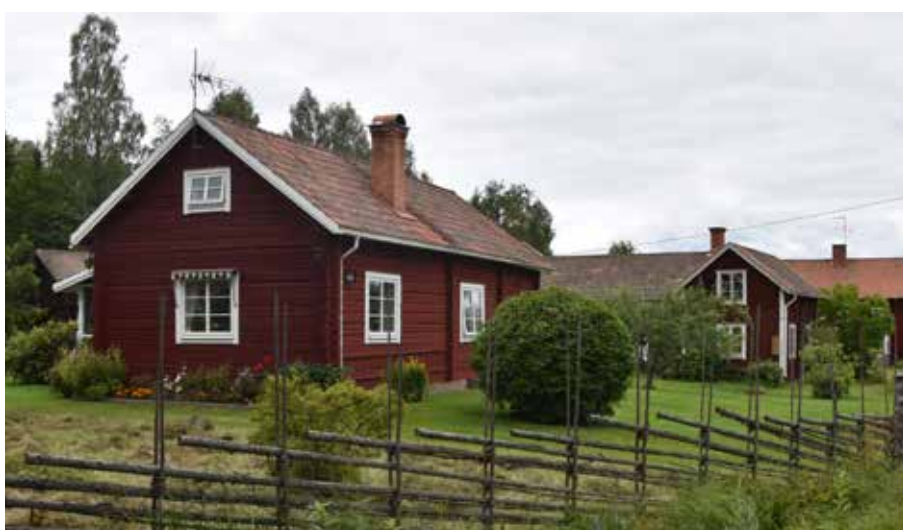
Timmerhus uppfört under den moderna epoken i den södra delen av byn. Västannor 25:3.

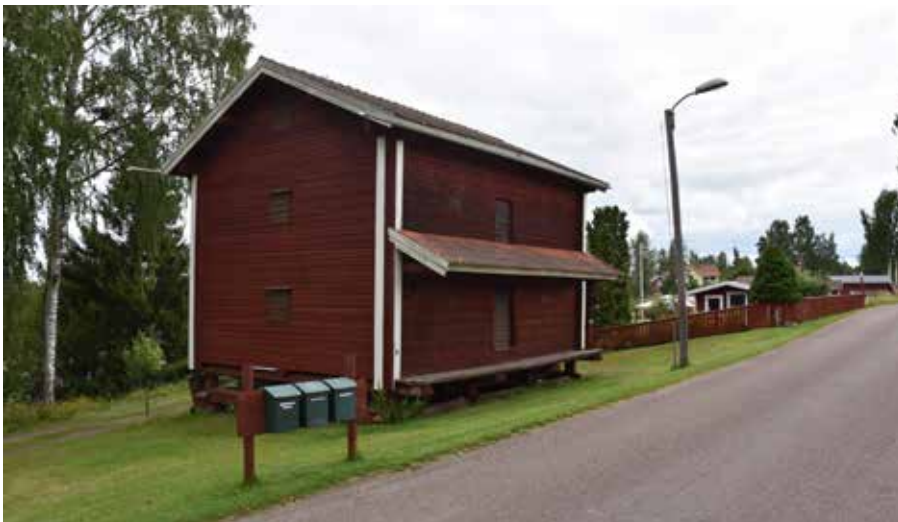
Bymagasinet invid Djuravägen, intill backen mot Västannorstjärn. Västannor S:58.

Västannors bymagasin är beläget mellan Djuravägen och Västannorstjärn. Byggnaden, som beskrivs ovan, tillkom sannolikt under 1700-talets senare hälft eller under 1800-talet. Ett bymagasin användes som beredskapsåtgärd vid missväxtår, och fungerade som en slags bank där det gick att låna utsäde eller spannmål vid hungersnöd, mot återbetalning med ränta senare. Avkastningen tillföll ofta gemensamma intressen så som fattigvård, uppförande av skolhus m.m. Byggnaden har ett särskilt kulturvärde eftersom den kan berätta viktiga berättelser anknutna till livet i Västannor i äldre tider, och den historiska bygemenskapen.

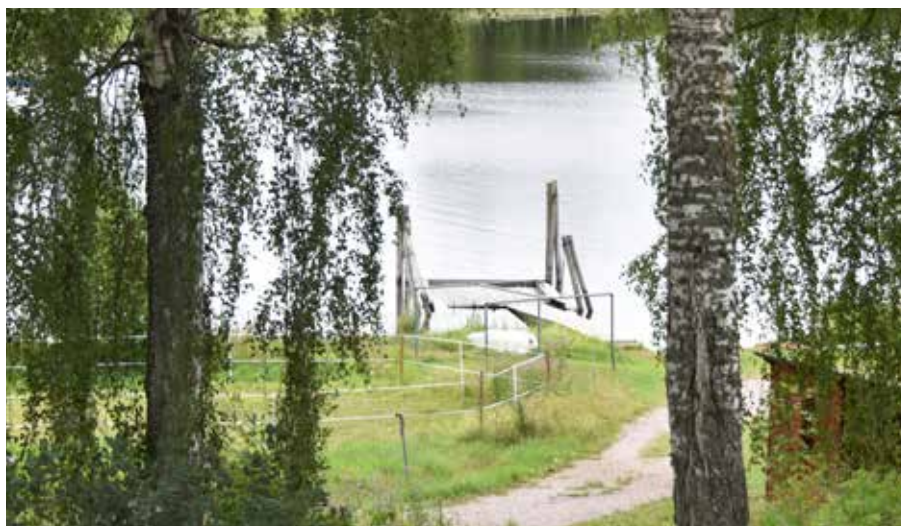
Tvättbryggan i Västannorstjärn. Västannor S:58.

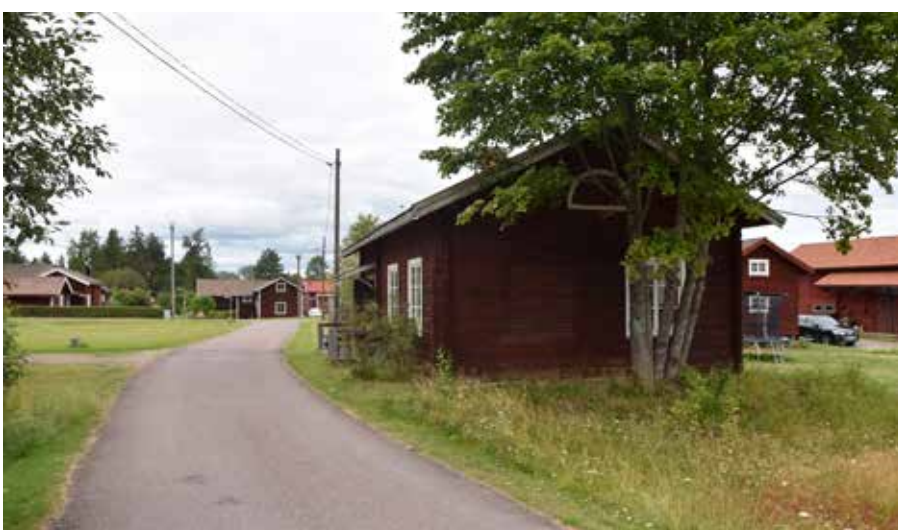
Byskolan från söder. På gaveln finns ett numer igensatt lunettfönster. På andra gaveln finns ett intakt lunettfönster. Västannor 6:14.

Skolbyggnaden som beskrivs ovan kan berätta om skolväsendet i byarna under äldre tider och har därför ett särskilt kulturvärde.
