VÄSTANNOR

Häradsbygden, Härads fjärding, Leksands socken

Leksands kulturmiljöprogram

Antagen av samhällsbyggnadsutskottet 2021-05-27

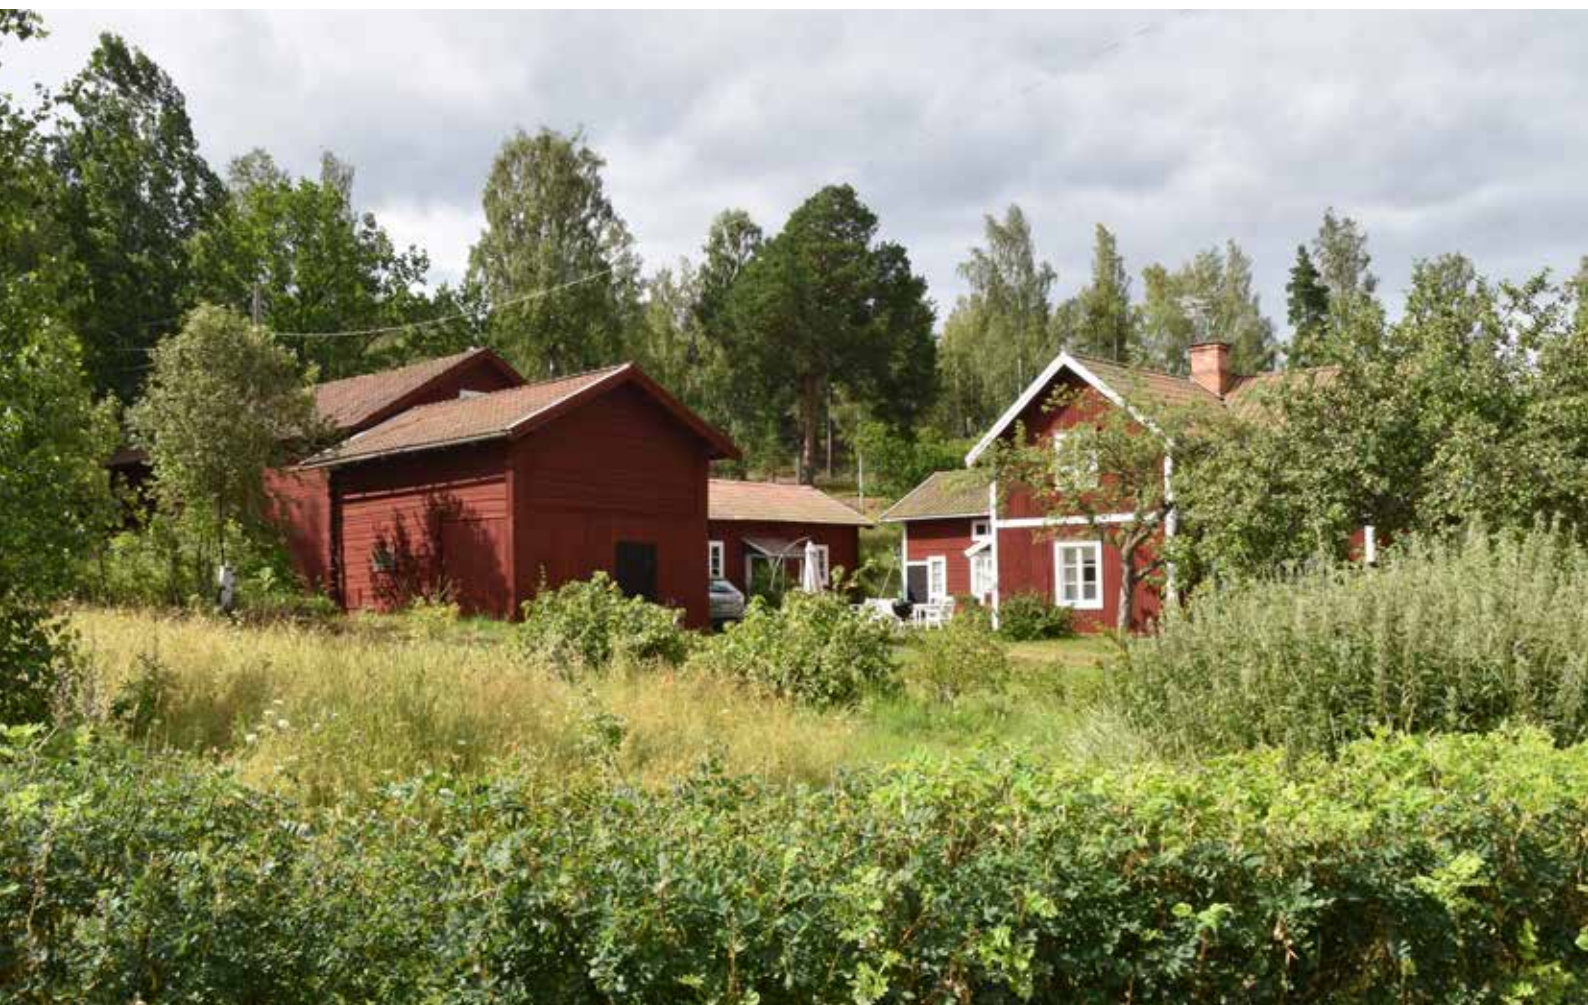
Kringbyggd gård med två äldre bostadshus som fortfarande har många välbevarade ålderdomliga detaljer. Gården bedöms i sin helhet besitta särskilt kulturvärde bland annat eftersom byggnaderna kan berätta om timmerhuskulturen och är karaktäristiska för Leksandsbygden. Västannor 20:20.

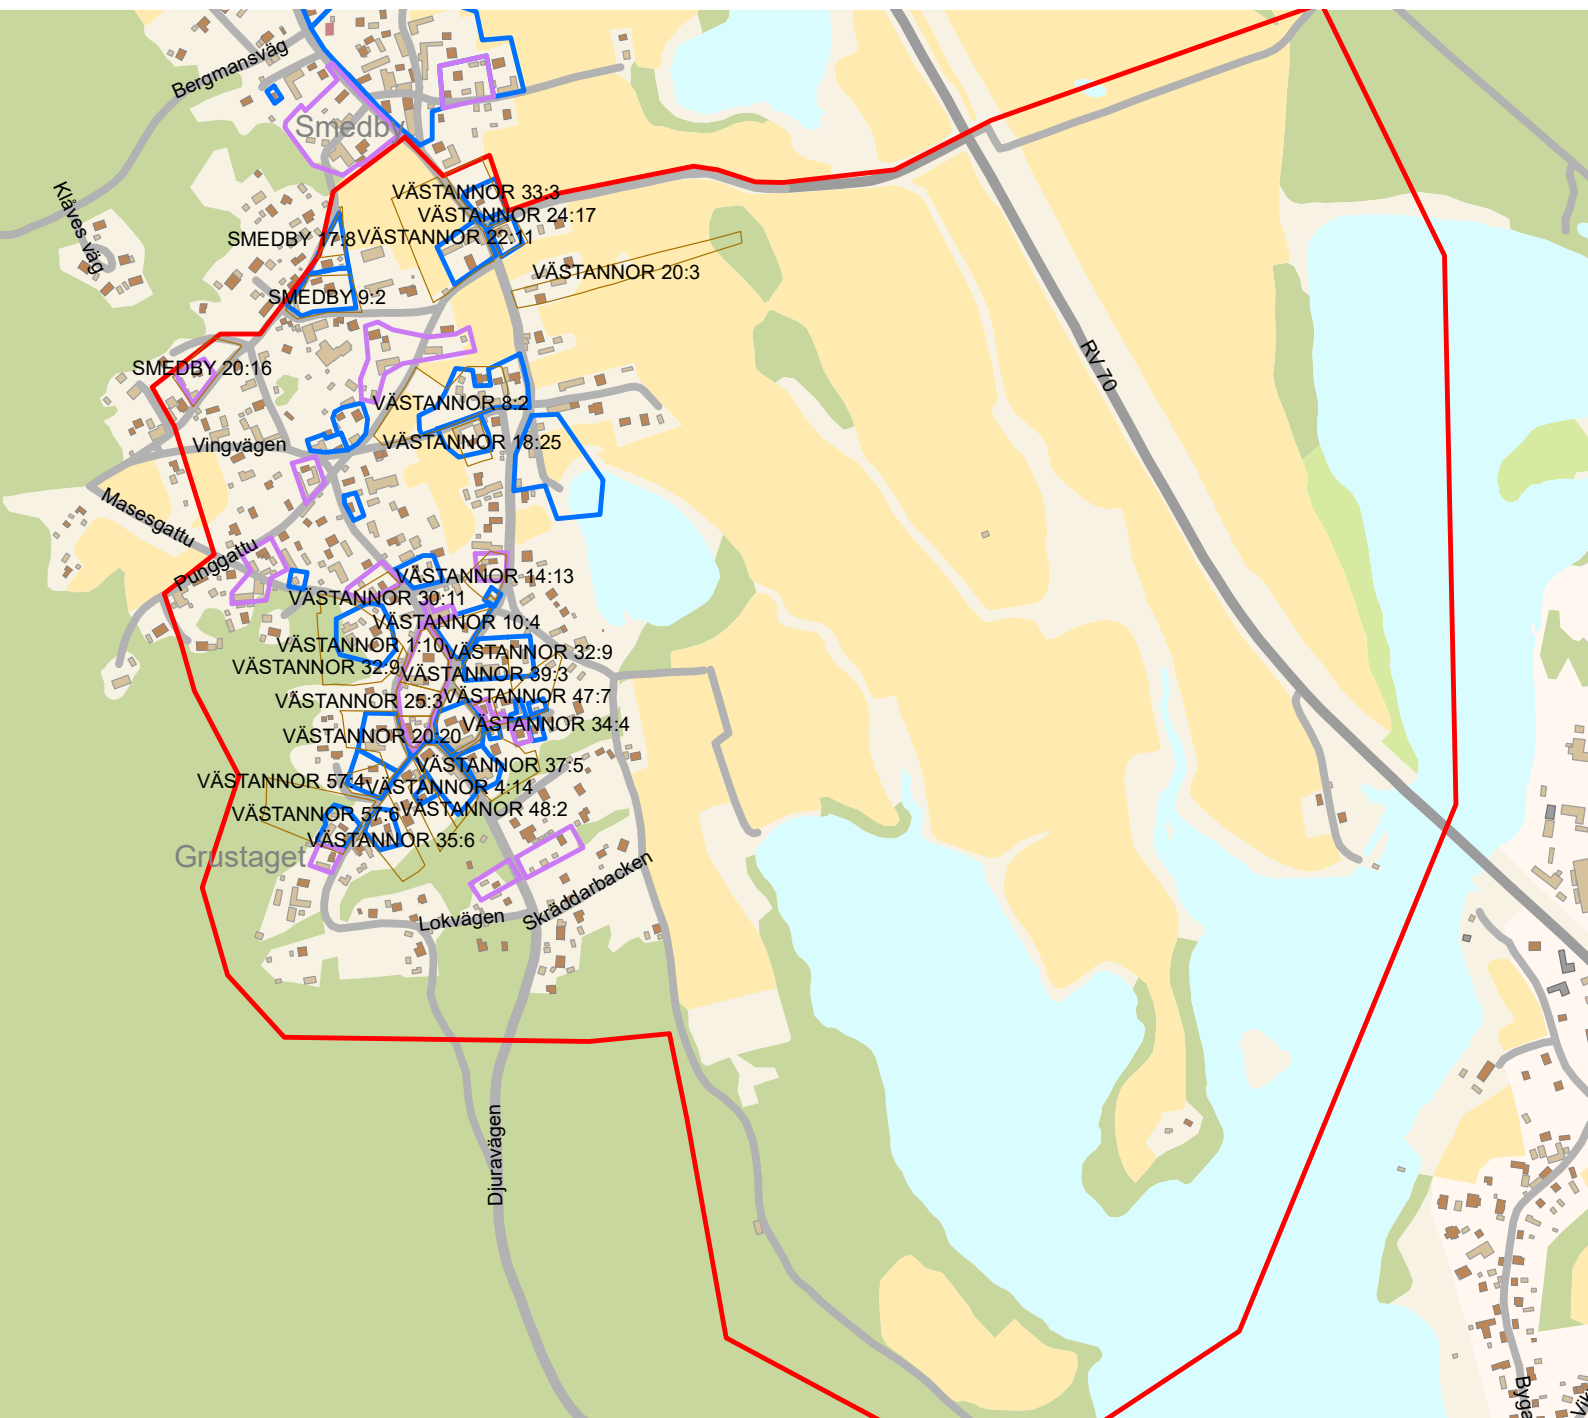
Värdekartan redovisar en klassificering av miljöer och bebyggelse enligt följande: **Röda områden** markerar större landskapsavsnitt och bebyggelseområden med kulturvärden eller mycket höga kulturvärden. Värdebärande egenskaper inom dessa områden kan exempelvis vara byggnaders färgsättning, skala och form, sammanhållen byggnadshöjd eller jordbrukslandskapets öppna och hävdade karaktär.

Lila områden markerar gårdar, byggnader, odlings- eller betesmark och bebyggelseområden som bedöms ha kulturvärden.

Blå områden markerar gårdar, byggnader, odlings- eller betesmark och bebyggelseområden som bedöms ha särskilt kulturvärde.

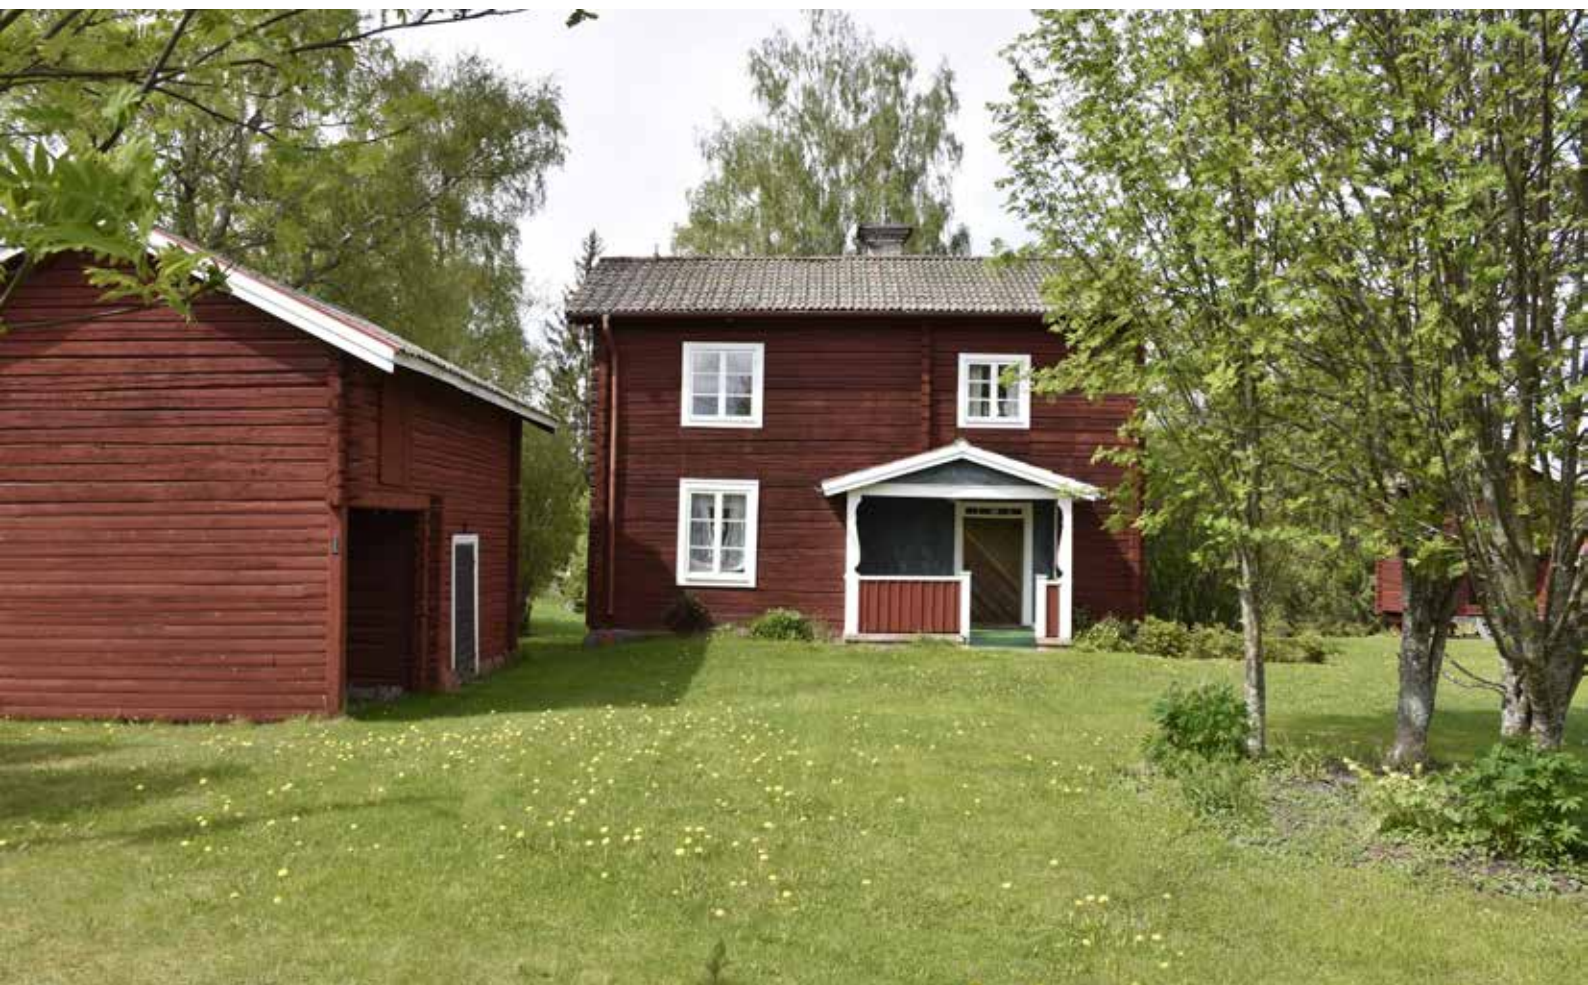
Enkelstuga i vinkel med stall med portluder samt gavelhärbre (till höger). De välbevarade ålderdomliga timmerhusen kan på ett pedagogiskt vis berätta om bondesamhällets byggskick i Leksand och bedöms därför ha särskilt kulturvärde. Västannor 33:3.
