YTTERMO

Härads fjärding, Leksands socken

Leksands kulturmiljöprogram

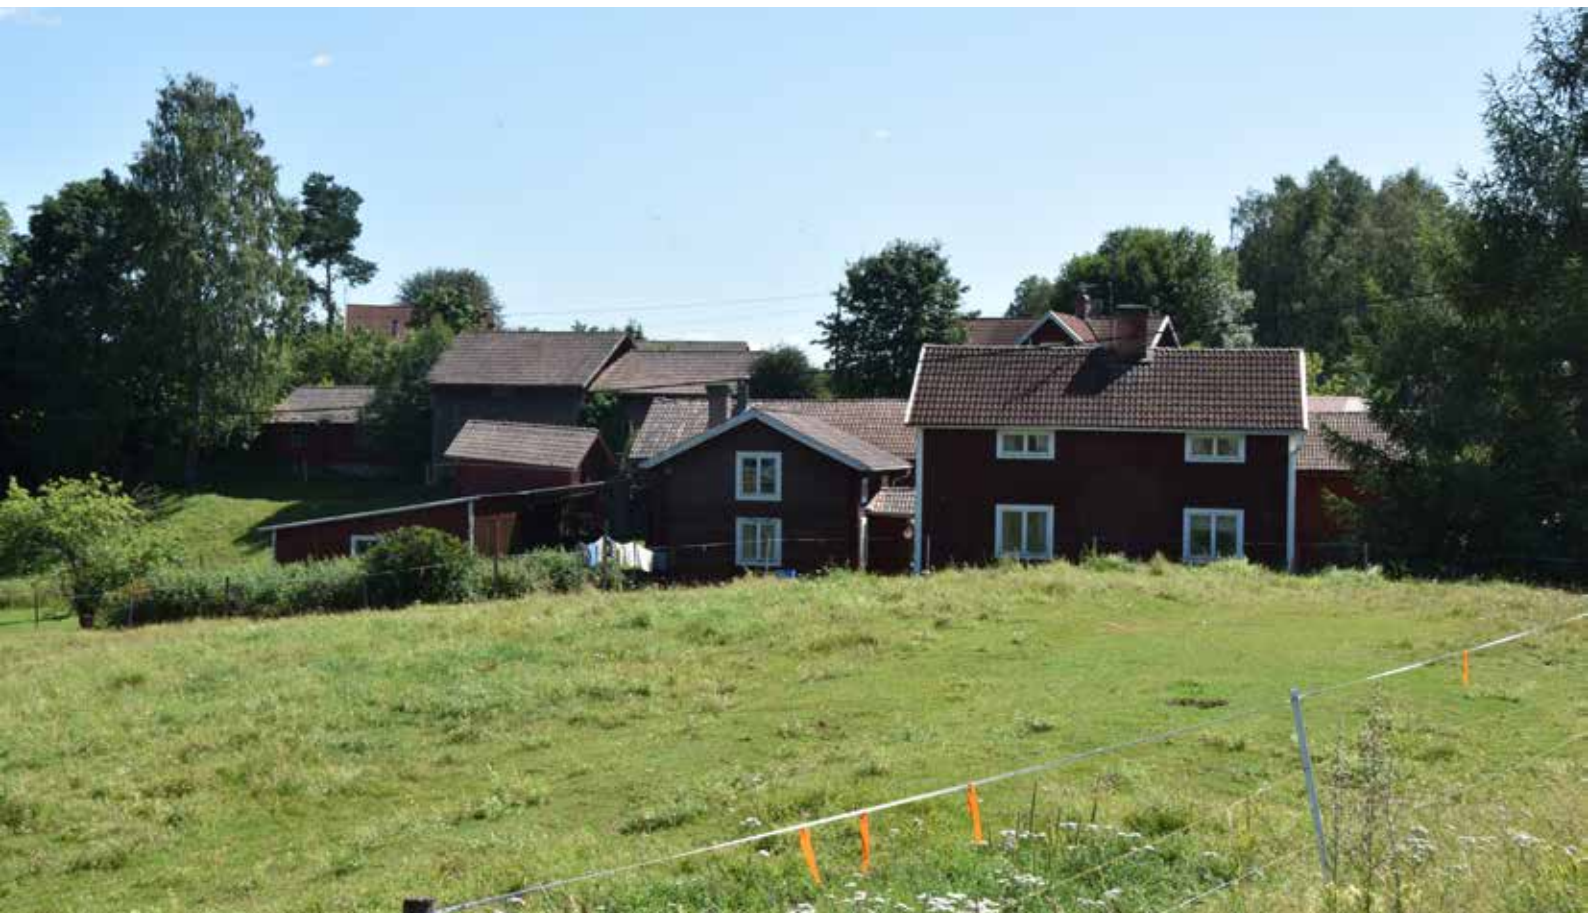
Gyttret av faluröda, långsmala trähus med tegeltak i södra delen av byn. Yttermo 10:15.

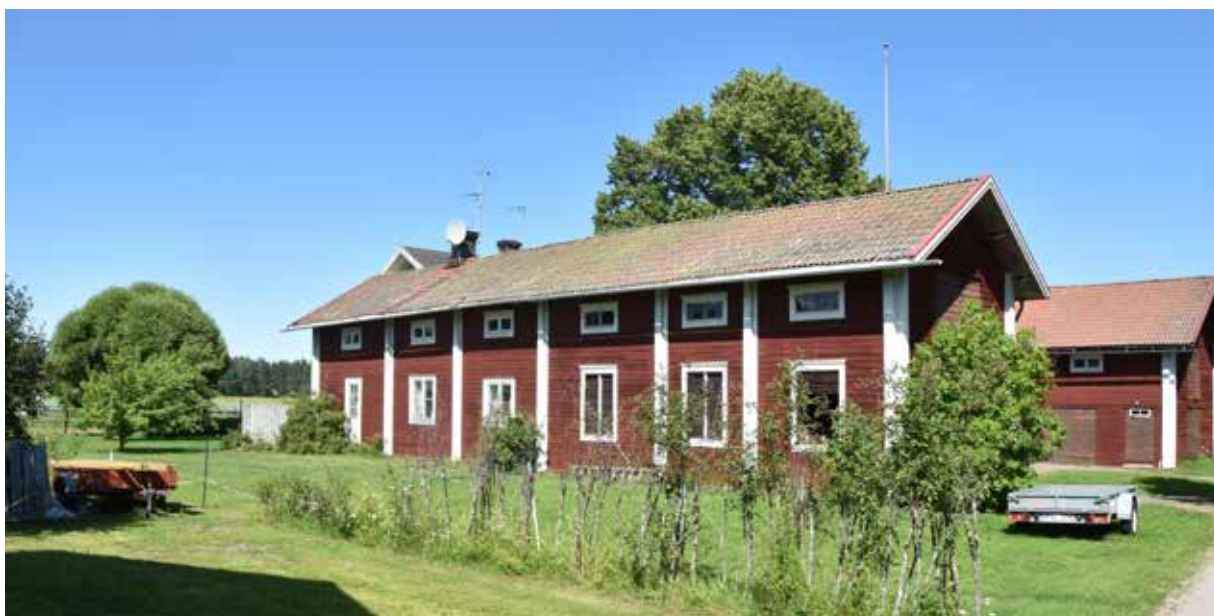
Många byggnader är faluröda och i trä med takvinkel kring 30 grader. Byggnaden på bilden är sannolikt uppförd i sin nuvarande form under 1800-talets senare hälft. Yttermo 16:13.

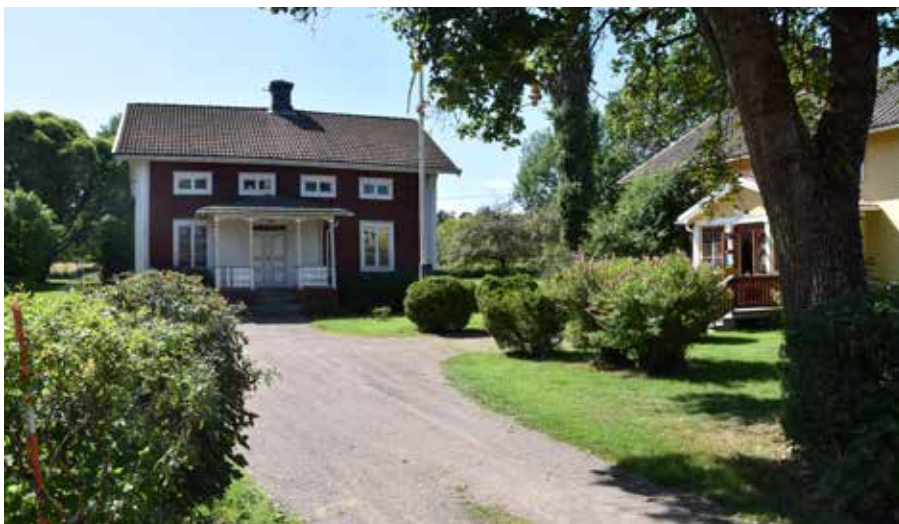
Korsplanshus i norra delen av byn. Byggnaden har en karaktäristisk färsstuvist i snickarglädjestil. Yttermo 5:6.

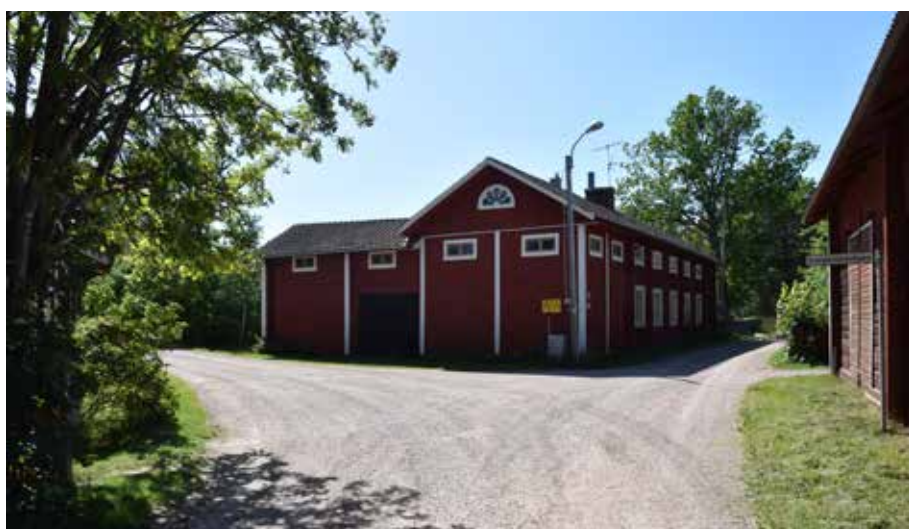
Stor ekonomibyggning med bostadsutrymmen sannolikt tillkommen i sin nuvarande utformning under 1800-talets senare hälft. Det dekorativa gavelfönstret är mycket karaktäristiskt. Yttermo 43:6.

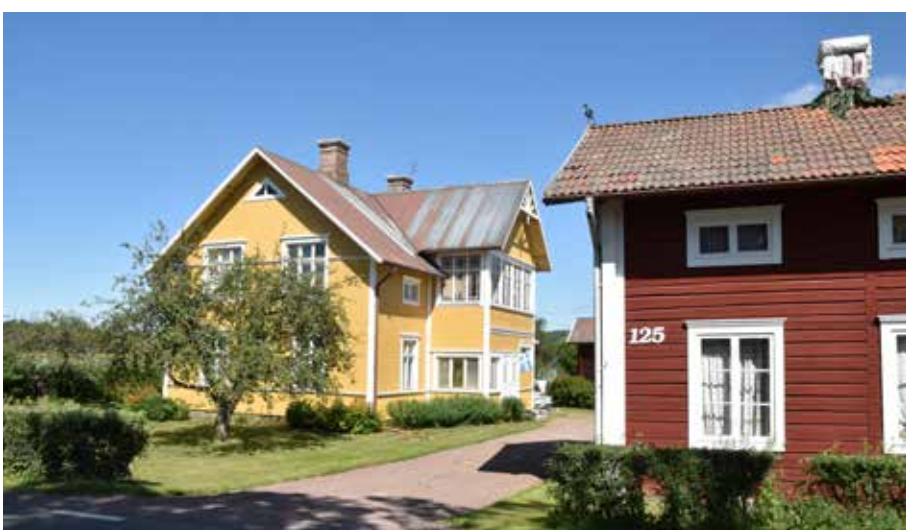
Salsbyggnad med glasveranda och karaktäristisk gul fasspontad stående och liggande panel sannolikt uppförd under 1800-talets senare hälft. Yttermo 16:4.

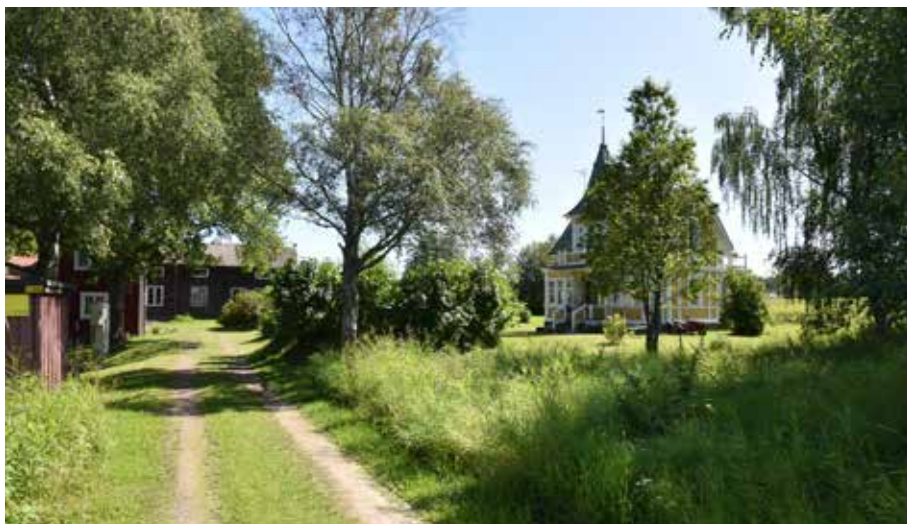
Sekelskiftesvillan Eriksdal i nordöstra delen av byn. Byggnaden har ett karaktäristiskt torn och många detaljer i snickarglädjestil. Yttermo 35:3.

- Intill Sömskartjärn i nordöst finns en särskilt utmärkande sekelskiftesvilla – Eriksdal – uppfört av byggmästaren Dahlgren i snickarglädjestil med gul liggande och stående fasspontpanel, rikt dekorerade vindskivor, spetstorn, grönt plåttak med skivtäckning, rikt dekorerade fönsteromfattningar och skorstenar med krenelering.

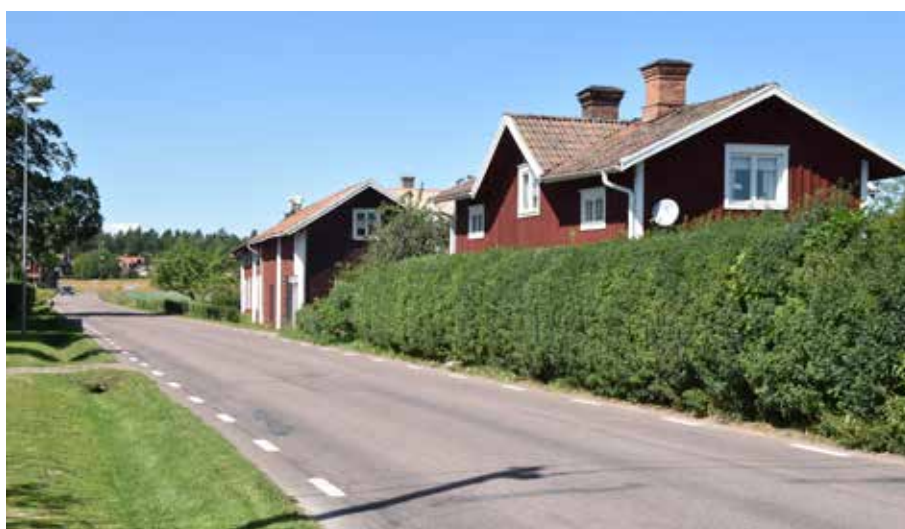
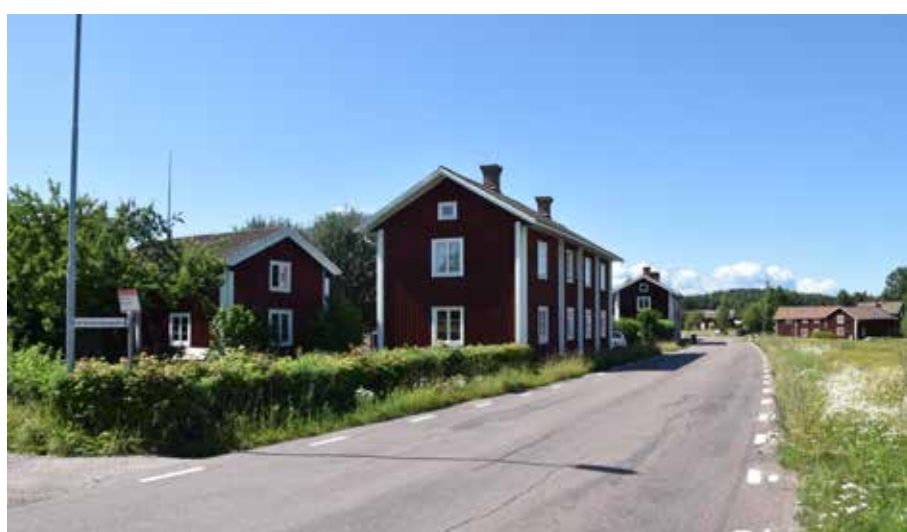
Två ovanligt långa timmerhus i två våningar längs Häradsvägen i södra delen av byn. Yttermo 40:3.

- Längs Häradsvägen i den södra delen av byn finns ytterligare två framträdande gårdar med långsmala bostadshus i två hela våningar. Byggnaderna har fyra fönsteraxlar vardera, som förlängda parstugor, och framträder som ovanligt stora.

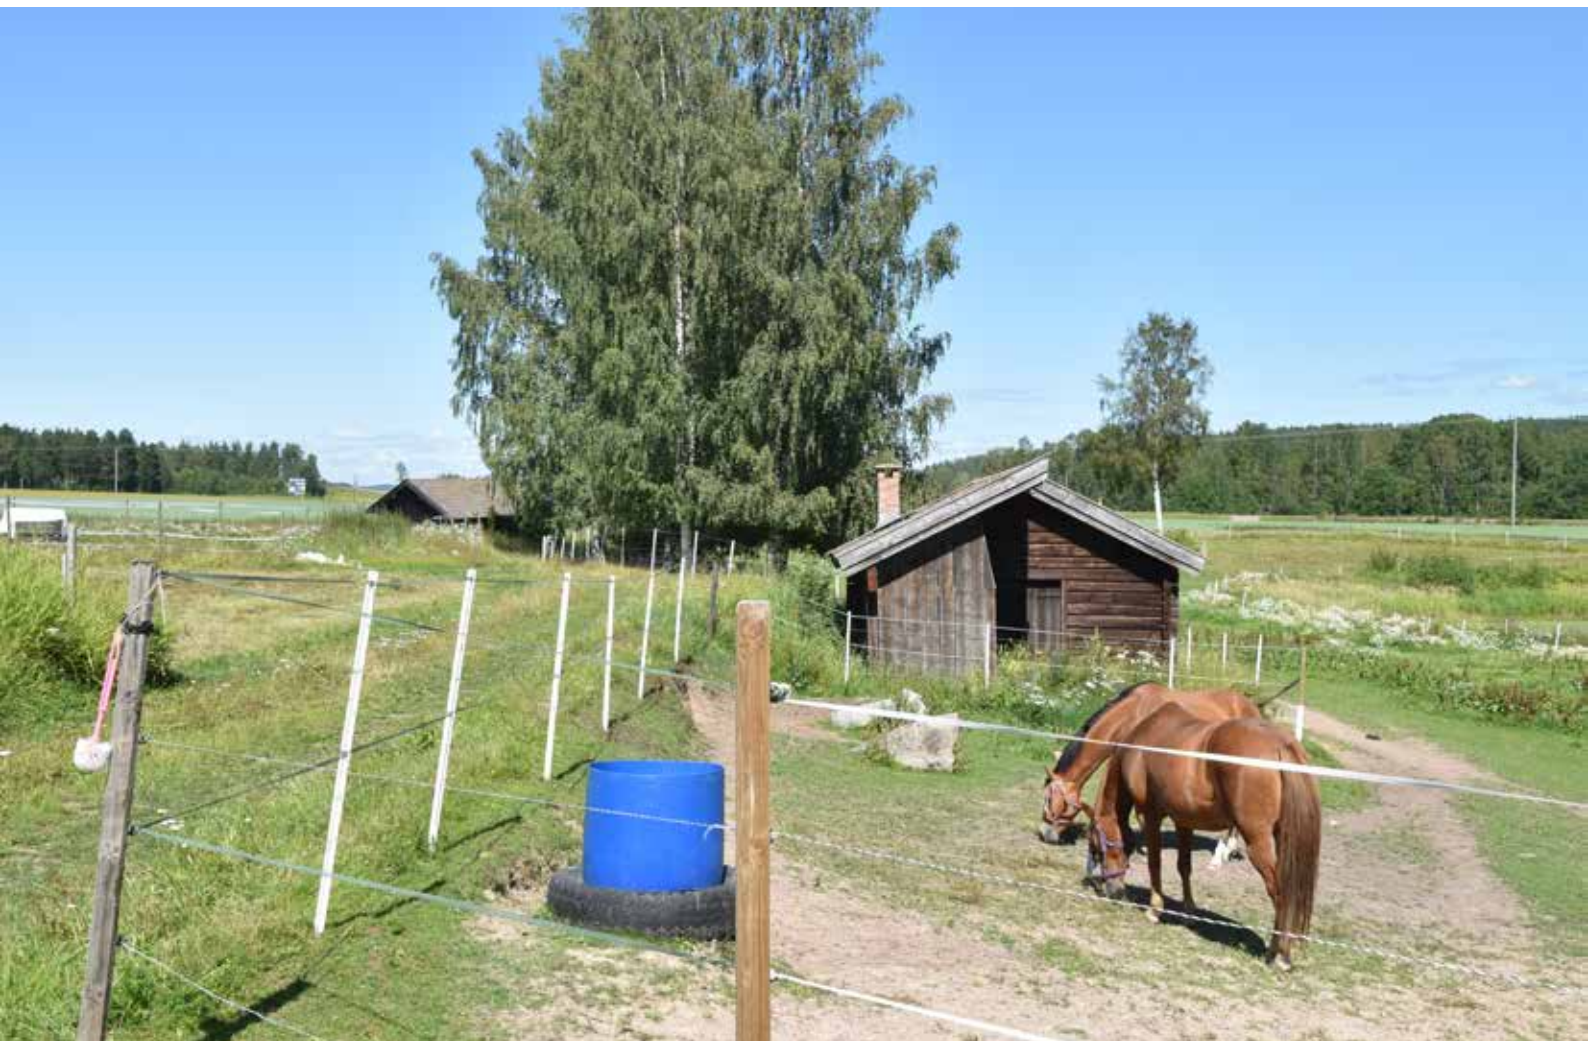
Gårdssmedja invid Sömskartjärn i nordöstra delen av byn. I bakgrunden syns Sandåkern, ett öppet och rikt odlingslandskap nordöst om byn. Yttermo S:92.

- Invid Sömskartjärn finns en äldre gårdssmedja bevarad. Byggnaden är av ett slag som är typiskt för äldre timmersmedjor, med kolhus intill ytterdörren som är belägen på en gavel.
- I den västra delen av byn finns en brandstation uppförd 1933. Brandstationen är enkelt utformad med sadeltak och rektangulär form. Fasaden är inklädd i locklistpanel, och det branta taket klätt med

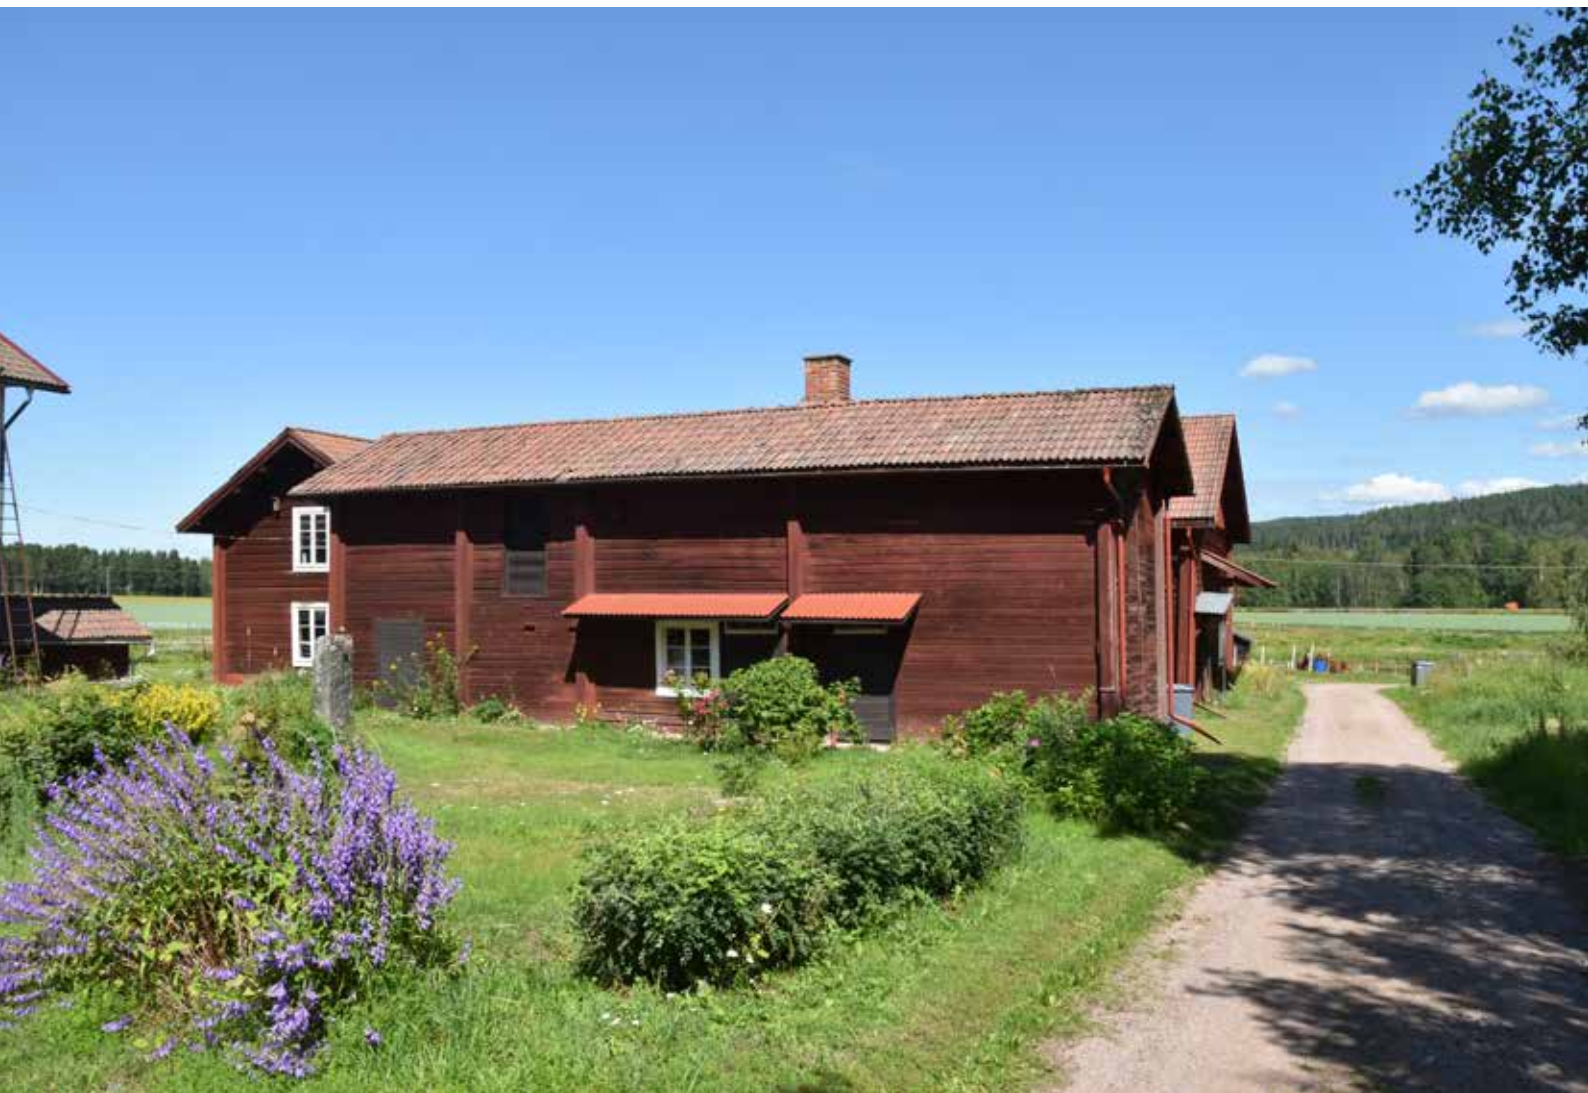
Fägård tillhörande gård i nordöstra delen av byn. Skilda man- och fägårdar är mycket ovanligt i Leksandsbygden. Yttermo 16:11.

- En av gårdarna längs Tjärgattu har åtskild mangård och fågård, alltså att bostadshuset och ekonomibyggnaderna är belägna kring olika gårdstun. Detta är mycket ovanligt i Leksandsbygden och förekommer i övrigt endast på några enstaka större gårdar bland annat i Källberget och Mjälgen.

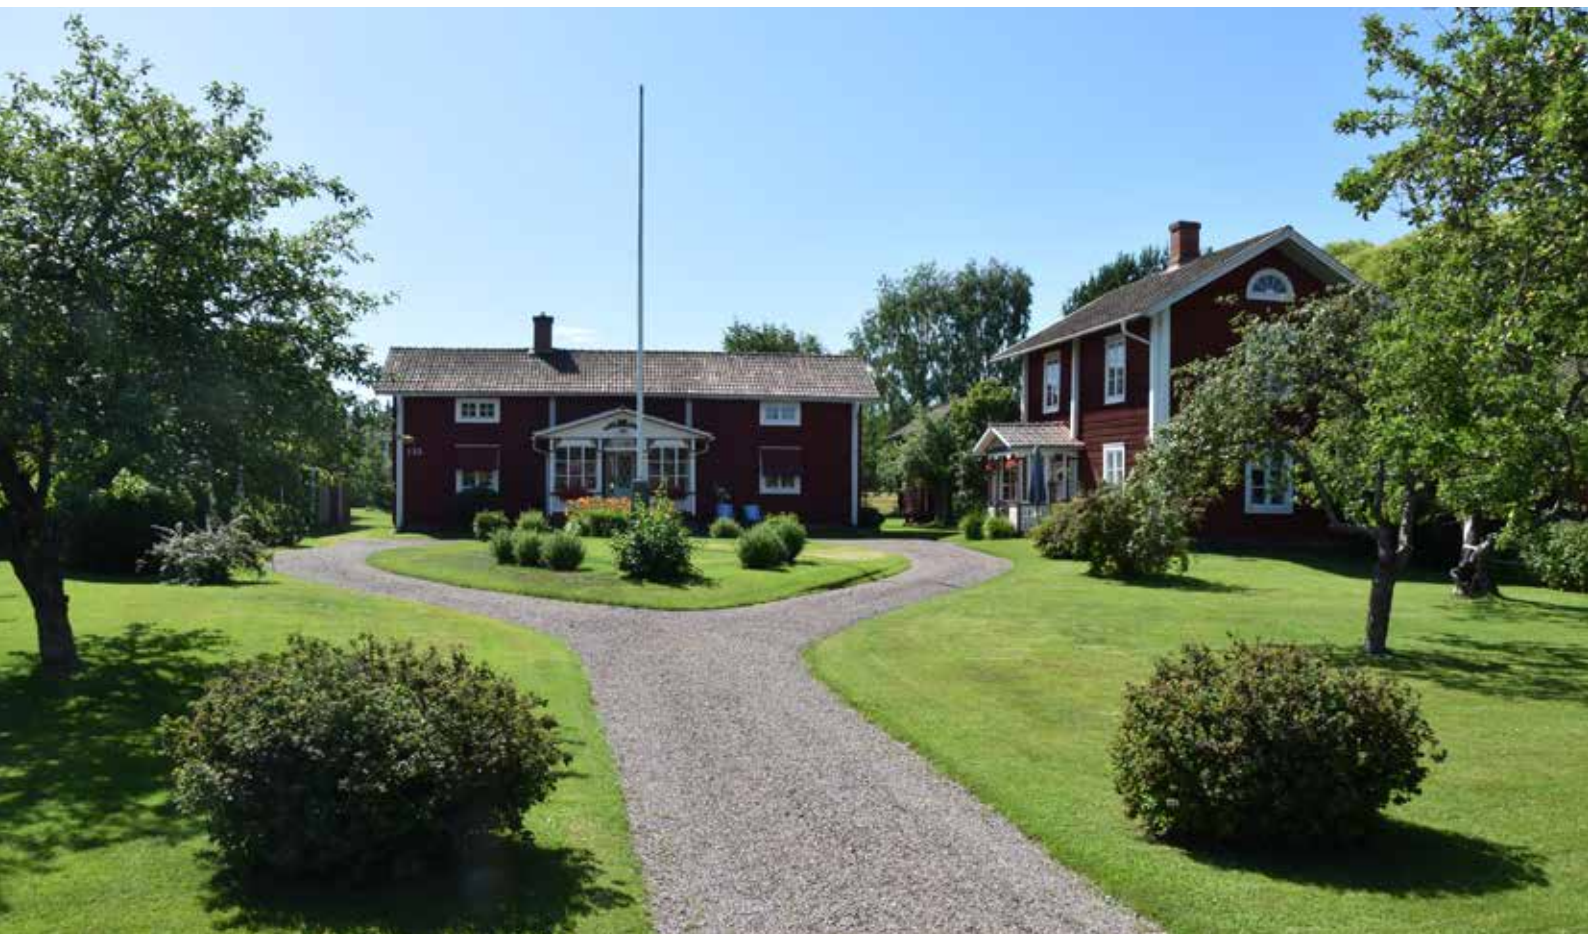
Parstuga (till vänster) och enkelstuga (till höger). Byggnader som är typiska för Leksandsbygden. Yttermo 5:22.

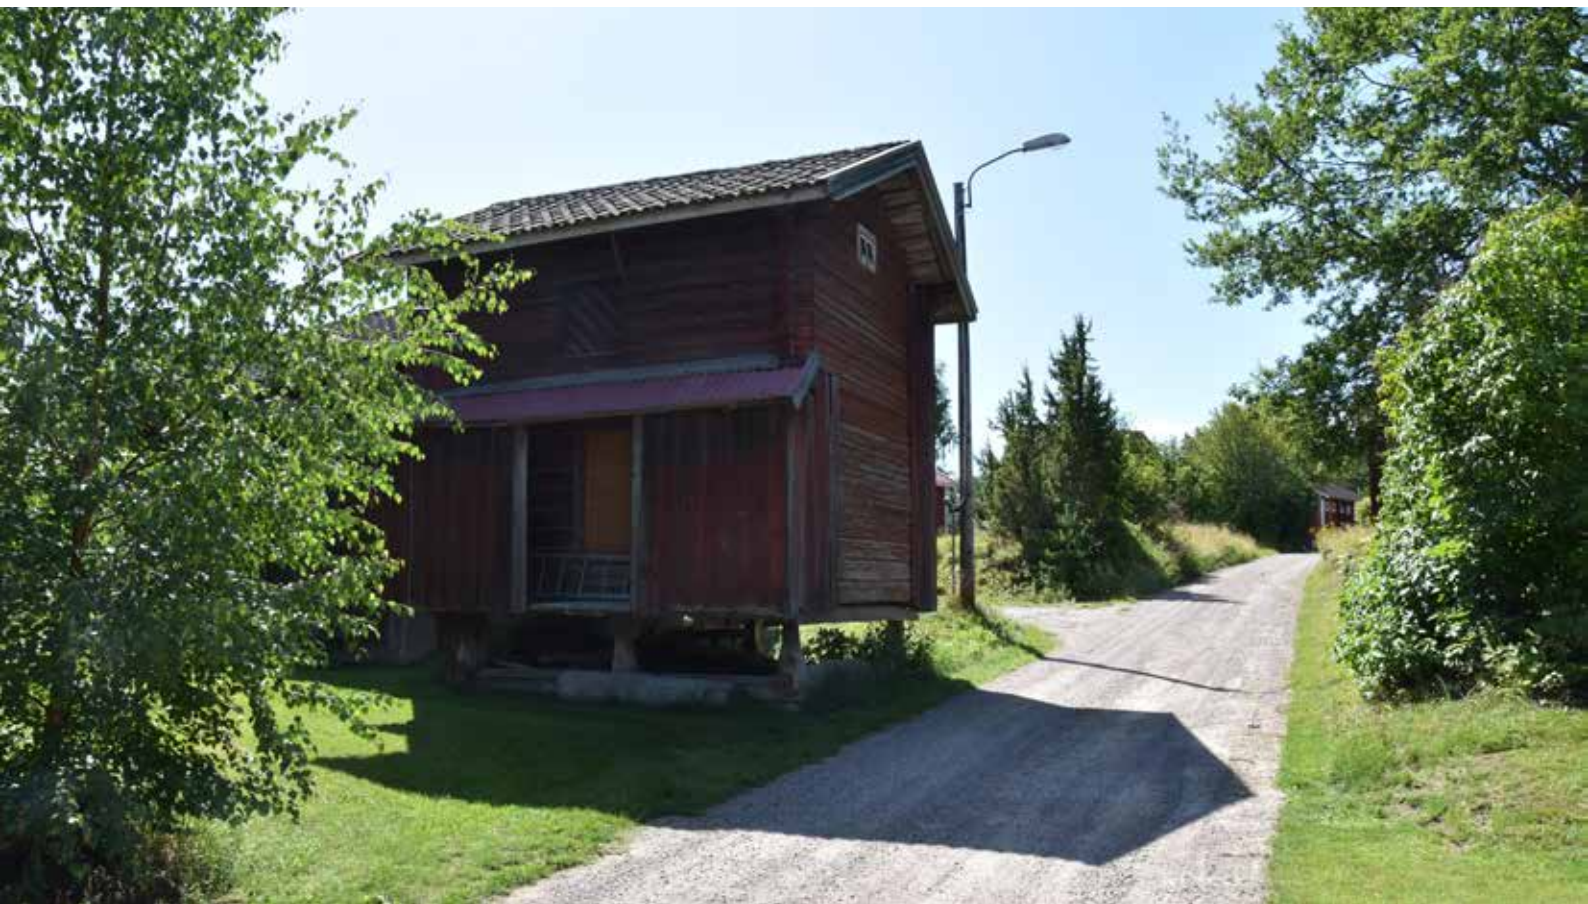
Längsideshärbre av ålderdomlig karaktär med laggtak, vilket är ett tecken på att byggnaden som senast är uppförd på 1700-talet. Yttermo S:92.

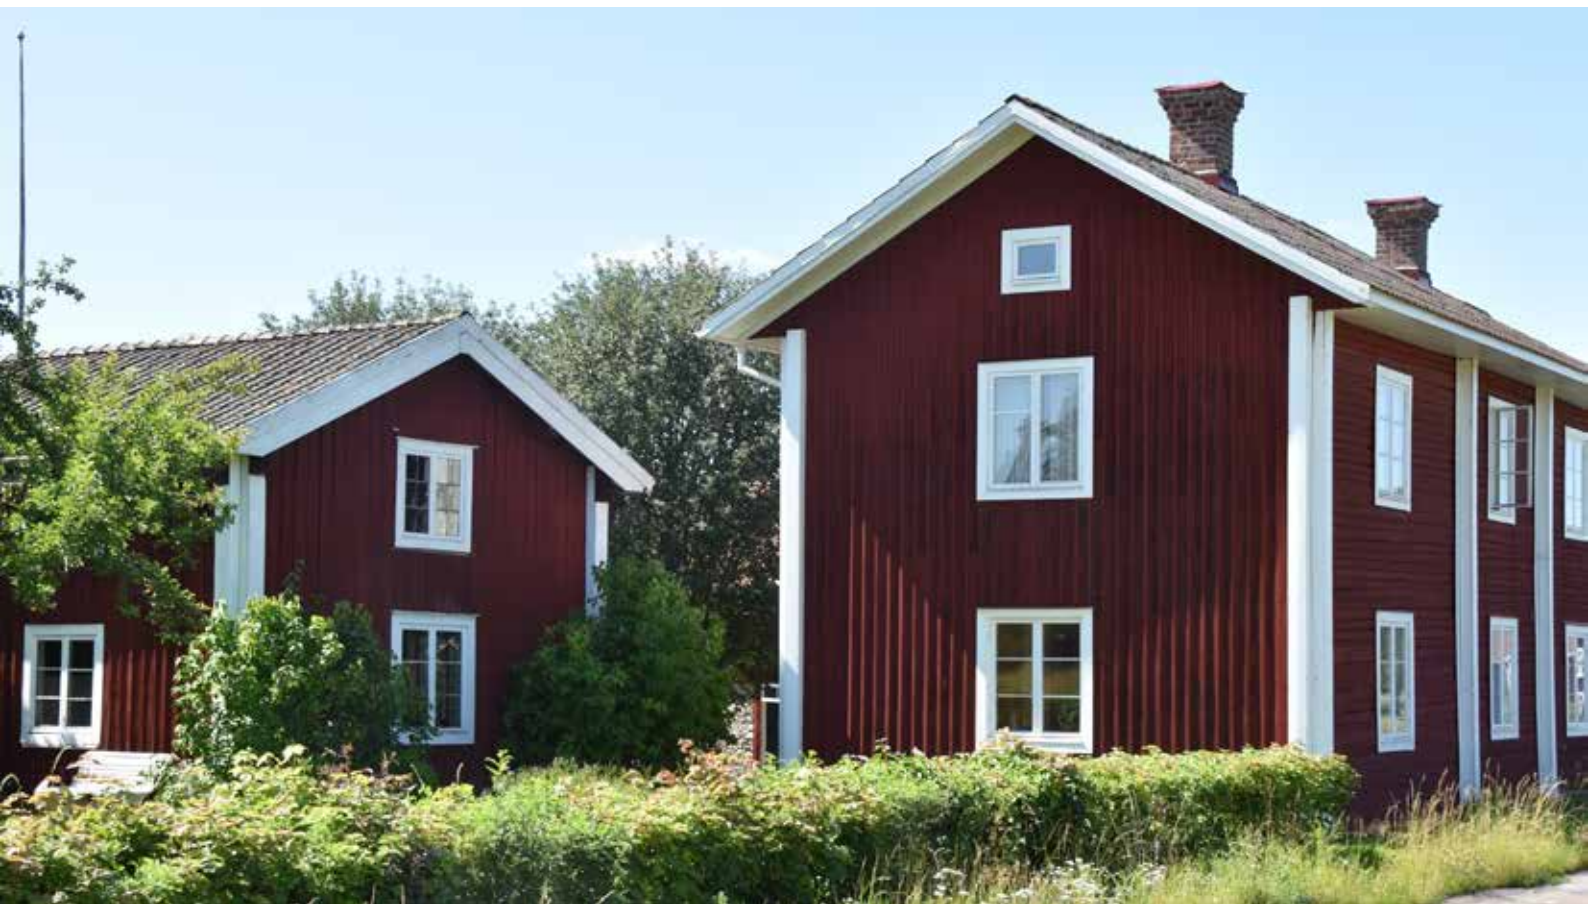
Stor så kallad framkammarsstuga (till höger) med äldre enkelstuga i en och en halv våning i vinkel (till vänster). På övervåningen till enkelstugan finns blyspröjsade fönster. Yttermo 40:3.

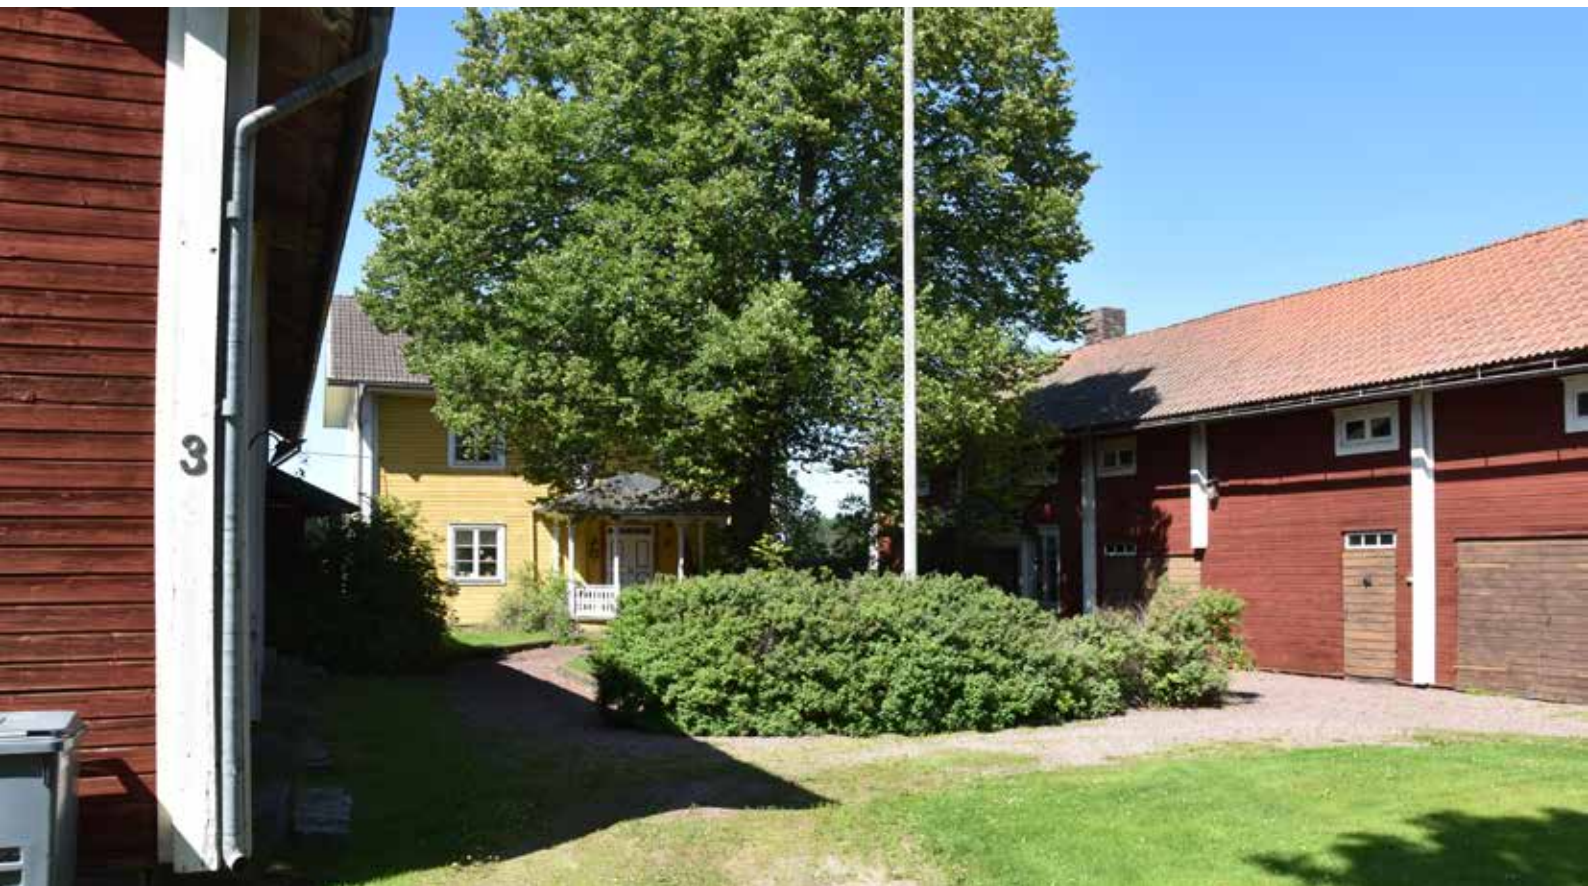
Kringbyggd gård i norra delen av byn. Byggnaderna på gården är i sitt nuvarande skick tillkomna under 1800-talets senare hälft, men enligt ett äldre bebyggelsemönster. Yttermo 16:13.

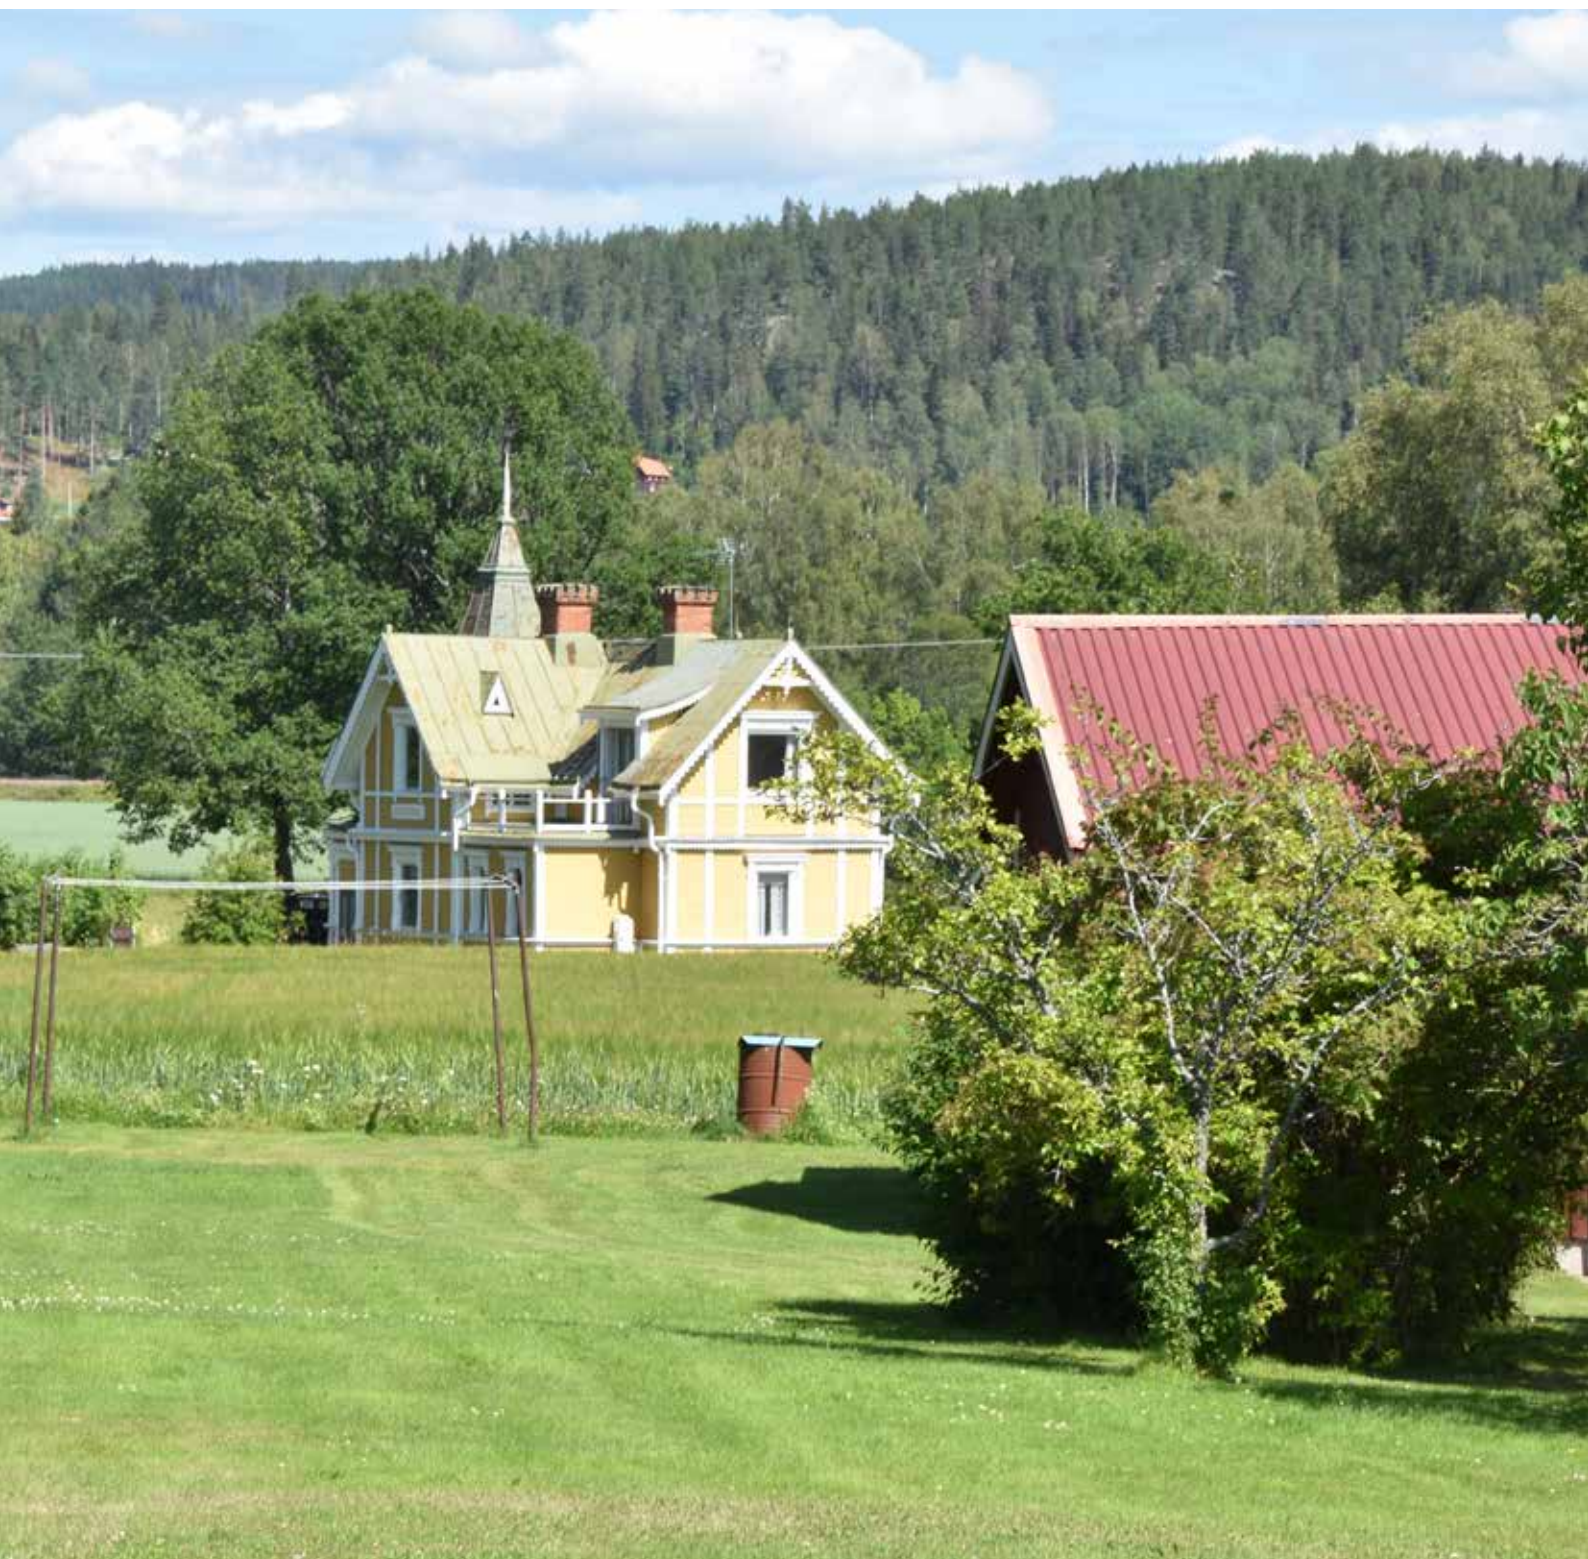
Sekelskiftesvillan Eriksdal med krenelerade skorstenar, skivplåttak i koppar och många detaljer i snickarglädjestil. Yttermo 16:13.

- Befintliga profilsågade och lövsågade fasaddetaljer. Särskilt på villan »Eriksdal« beträffande farstukvist, balkonger, listverk och vindskivor, fönsteromfattningar och dekorationer vid taknocken.

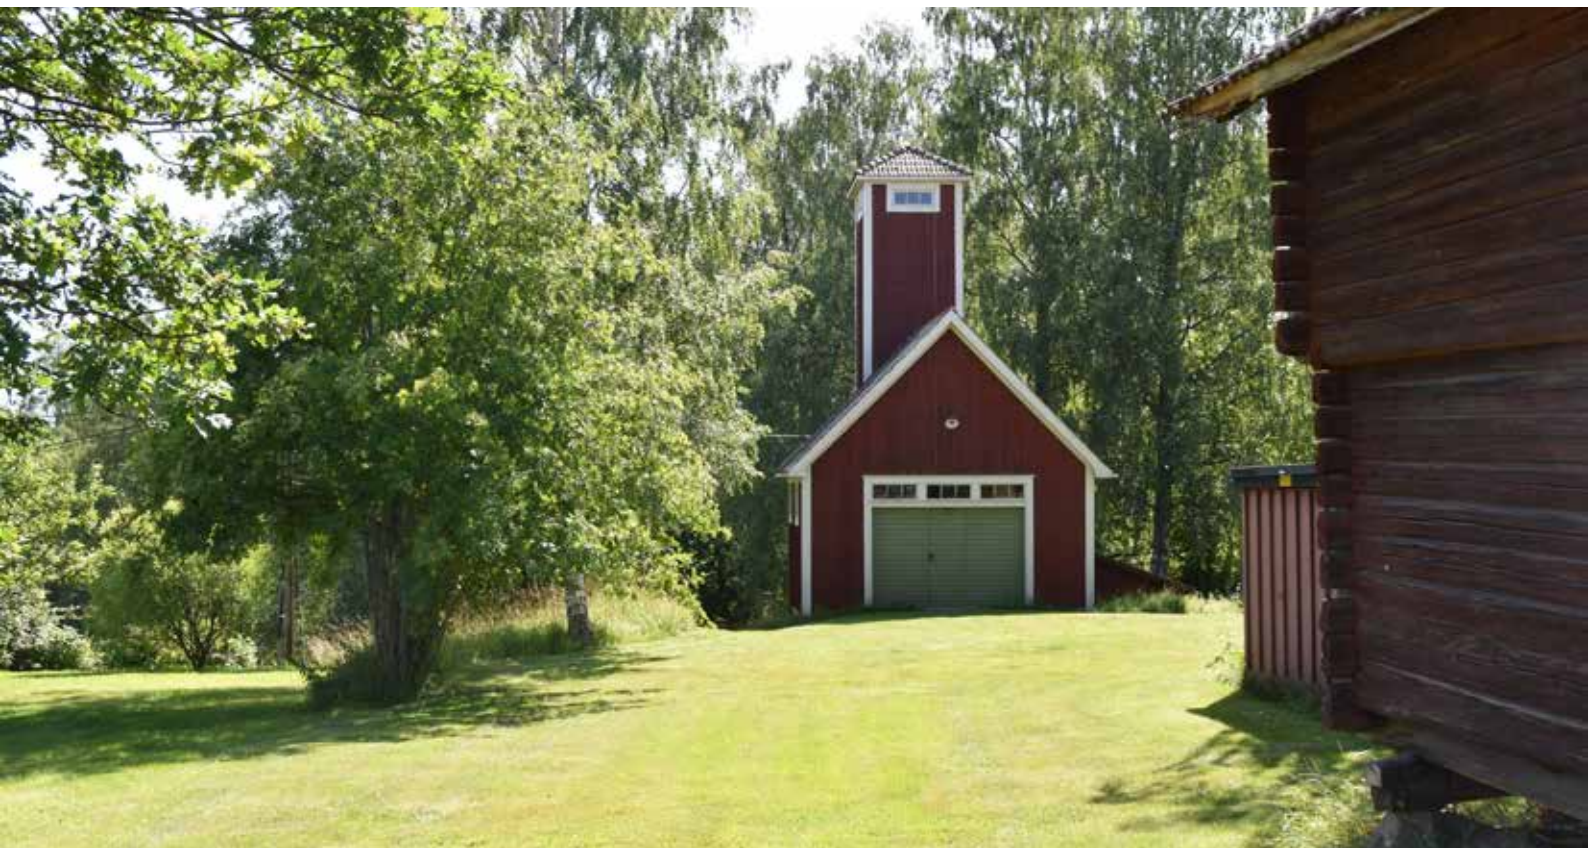
*Brandstation med karaktäristiskt slangtorn och kromoxidgrön port i byns västra del. Porten har karaktäristiska överljus.
Yttermo S:92.*

I den västra delen av byn finns en brandstation uppförd 1933. Byggnaden kan berätta om brandväsendet och den historiska bygemenskapen under 1900-talet och har därför särskilt kulturvärde. Värdet förstärks av att byggnaden är välbevarad och har många detaljer av hög utformningsmässig kvalitet.

- Byggnadens form, stomme och proportioner. Det höga slangtornet med tälttak.
- Befintliga fönster och dörrar. Befintlig kromoxidgrön färgsättning på porten framtill.
- Befintliga fönster- och dörrromfattningar.
- Befintlig belysningsarmatur.
- Befintlig utformning beträffande faluröd locklistpanel.
- Befintligt tvåkupigt taktegel, befintlig utformning beträffande takutsprång och vindskivor.

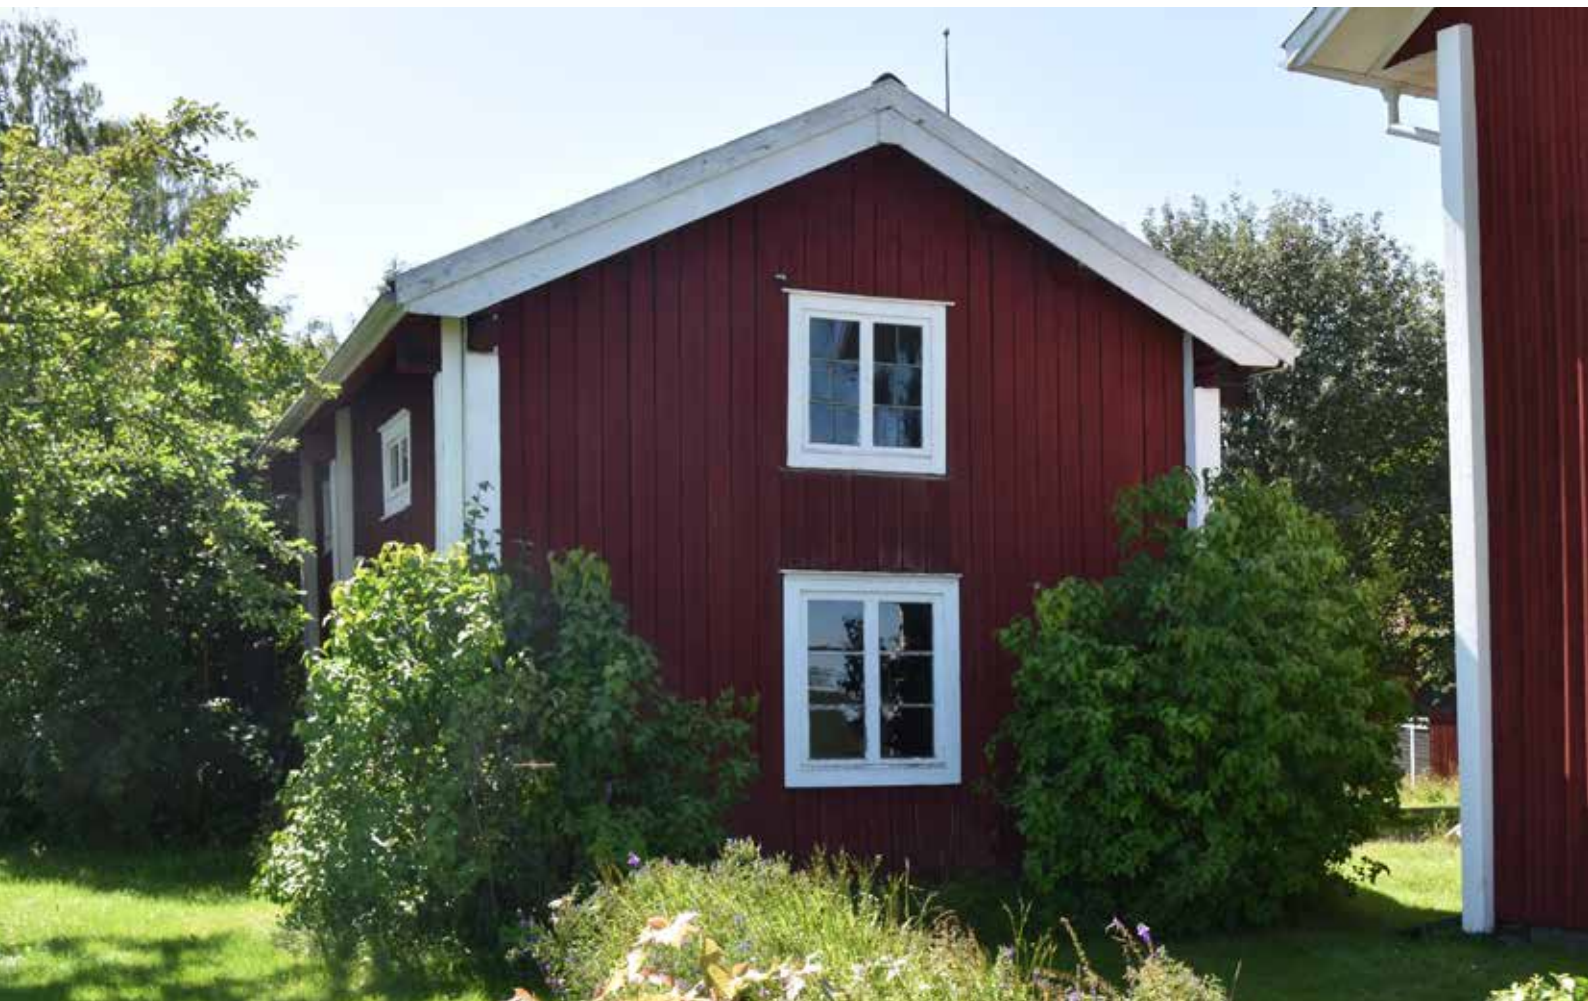
Ålderdomligt timmerhus med blyspröjsade fönster. Det övre fönsterparet kan vara från 1700-talet. Yttermo 40:3.

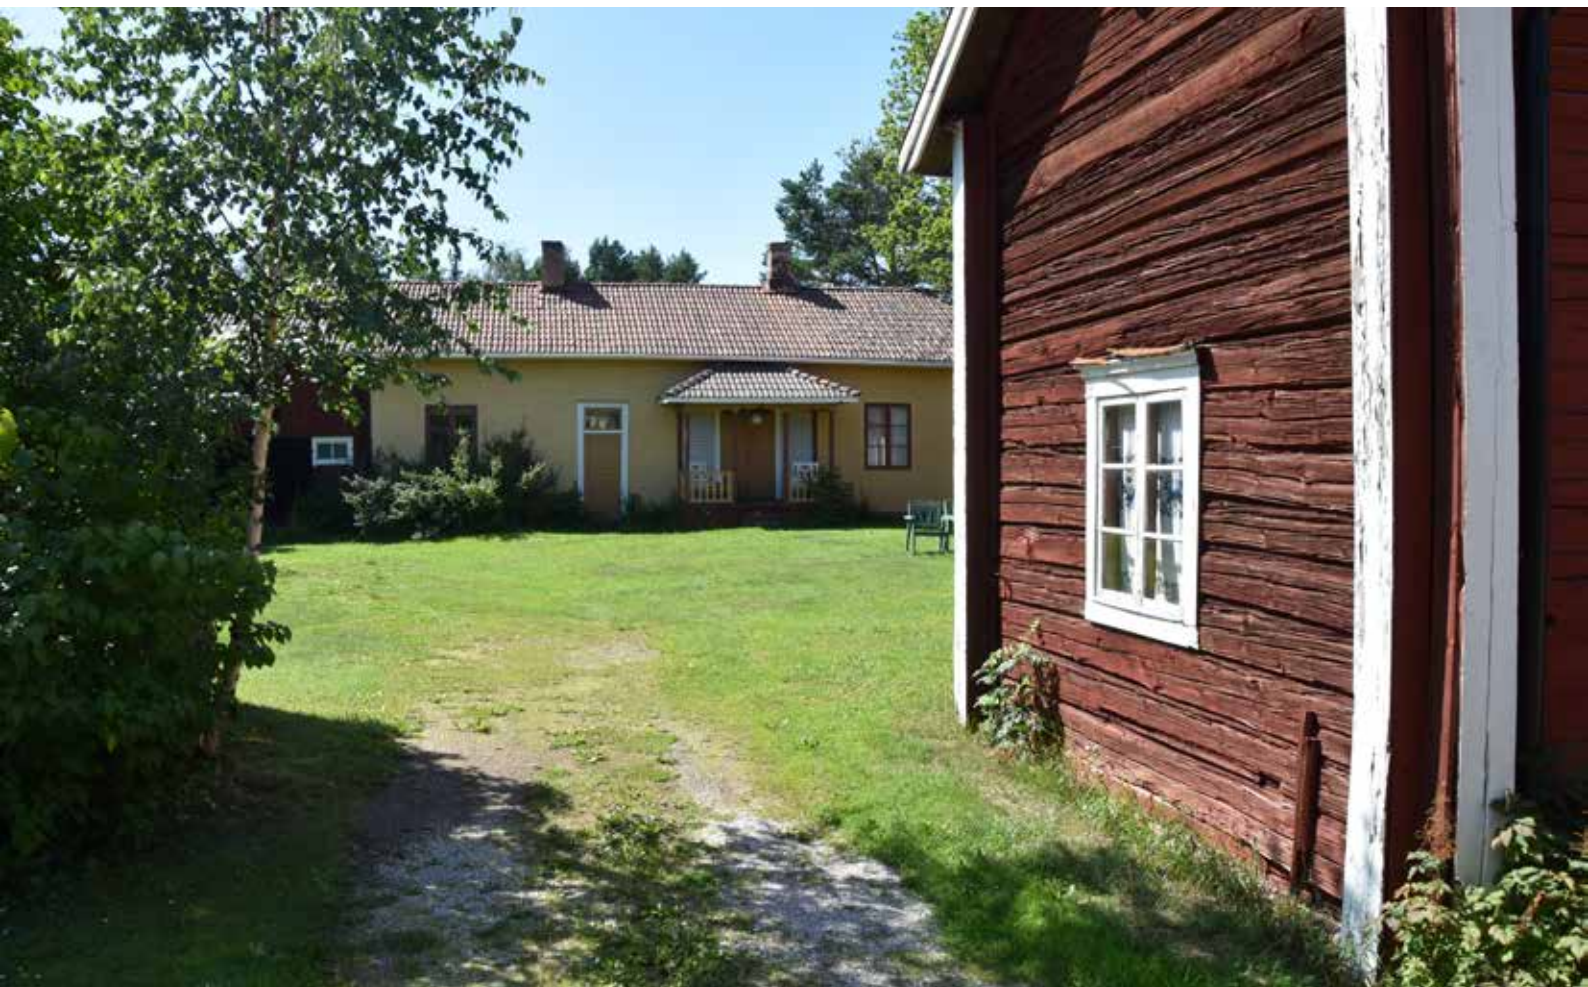
Reveterad bostadsbyggnad med bevarad karaktär sannolikt från 1800-talets senare hälft. Byggnaden kan berätta om hur byggnadsskicket förändrades till följd av industrisamhällets intåg i Leksandsbygden och bedöms därför ha särskilt kulturvärde. Yttermo 43:6.
